# Rapport de repérage des matériaux et produits contenant de l'amiante avant réalisation de travaux dans un immeuble bâti

Numéro de dossier : MA2112046306  
Date d'édition: 21/04/2022

25LBH0401  
95, 101 Square de l'Abbaye (BAT C)  
(25LBH0401)  
77190 Dammarie-les-Lys

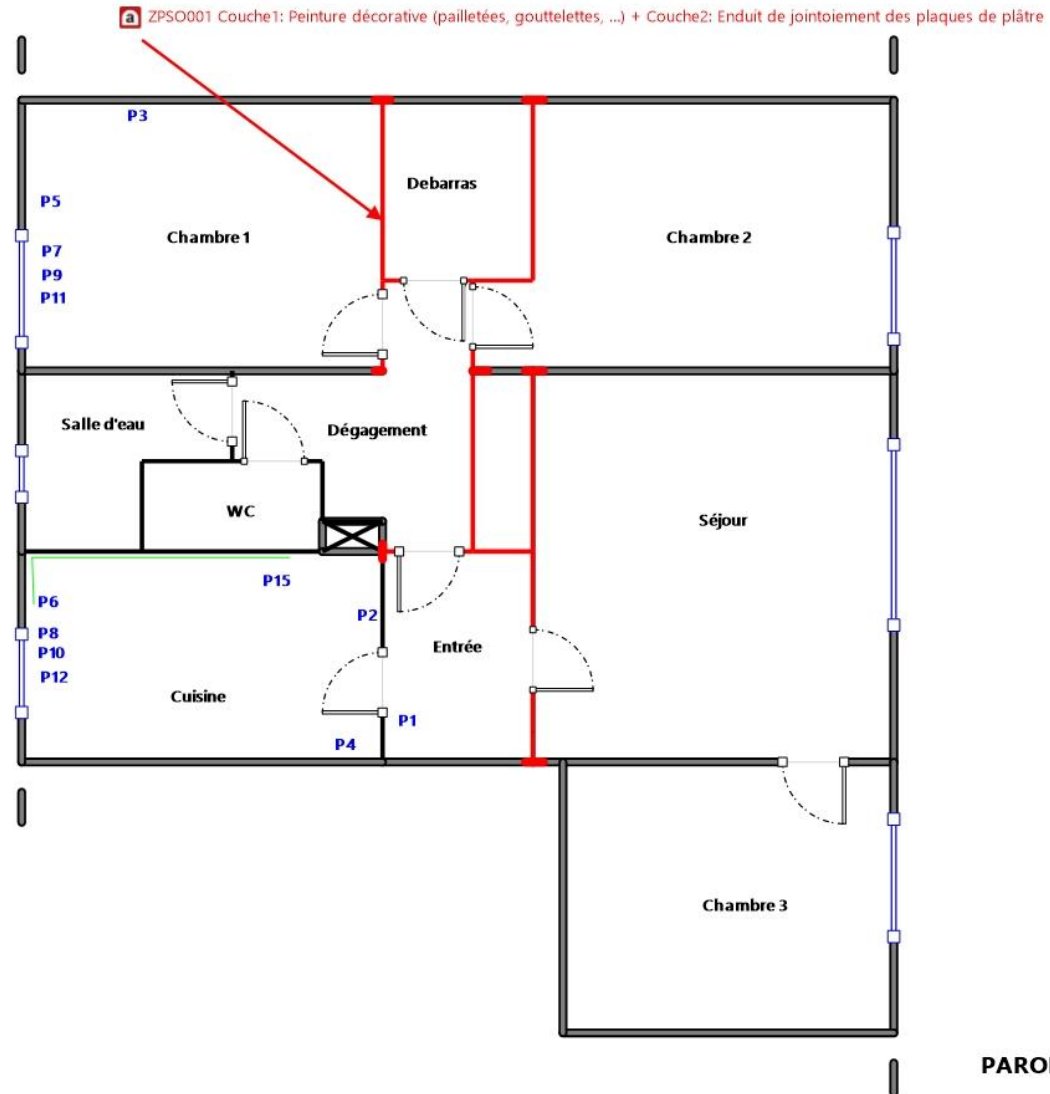
| | <b>Planche de repérage des matériaux et produits amiantés</b> |

| ZPSO | Niveau | Localisation | Zone | Description du prélèvement réalisé | Surface indicative |
|---|---|---|---|---|---|
| ZPSO001 | 4ème étage | Entrée; Dégagement; Chambre 1; Debarras; Chambre 2; Séjour; Chambre 3 | Cloisons avec liaisons sur murs et plafonds | - | 39m2 |
