# Rapport de repérage des matériaux et produits contenant de l'amiante avant réalisation de travaux dans un immeuble bâti

Numéro de dossier : MA2112046309  
Date d'édition: 20/04/2022

25LBH0402  
101 Square de l'Abbaye (BAT C)  
(25LBH0402)  
77190 Dammarie-les-Lys  
Bat. 101, étage 4, porte 402  
Lot numéro 25LBH0402,

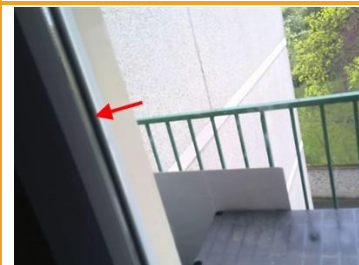
| ZPSO007 : Joint de mastic de vitrage | | | | | | |
|---|---|---|---|---|---|---|
| Chambre 1 | 2 | Fenêtres | Oui<br>Chambre 1 : Fenêtres | <u>Identifiant:</u> ZPSO007<br><u>Echantillon:</u><br>MA2112046309/P010, réf. labo.: 22RI016241-009<br>MA2112046309/P011, réf. labo.: 22RI016241-010<br><u>Description:</u> Joint de mastic de vitrage<br><u>Composant de la construction:</u> 2 - Parois verticales extérieures et Façades - Menuiseries extérieures<br><u>Partie à sonder:</u> Joint de mastic de vitrage<br><u>Justificatif:</u> Après analyse en laboratoire | <u>Analyse:</u><br>P010<br><u>Partie analysée par le laboratoire:</u><br>- Matériau souple de type joint (gris) : Absence d'amiante | |

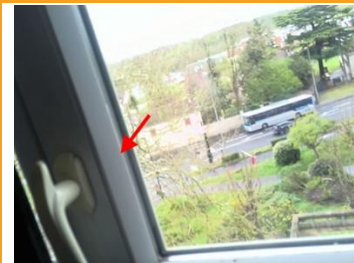
| Cuisine | 5 | Fenêtres | Oui<br>Cuisine : Fenêtres | <p><u>Identifiant:</u> ZPSO007</p> <p><u>Echantillon:</u><br/>MA2112046309/P010, réf. labo.: 22RI016241-009<br/>MA2112046309/P011, réf. labo.: 22RI016241-010</p> <p><u>Description:</u> Joint de mastic de vitrage</p> <p><u>Composant de la construction:</u> 2 - Parois verticales extérieures et Façades - Menuiseries extérieures</p> <p><u>Partie à sonder:</u> Joint de mastic de vitrage</p> <p><u>Justificatif:</u> Après analyse en laboratoire</p> | <p><u>Analyse:</u><br/>P011</p> <p><u>Partie analysée par le laboratoire:</u><br/>- Matériau souple de type joint (gris) : Absence d'amiante</p> | |

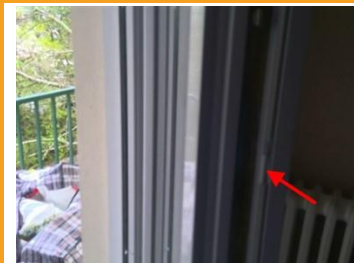
| Localisation | n° de sondage | Zone | Prélèvement effectué / Sondage et extension | Echantillon | Analyse | Photo |
|---|---|---|---|---|---|---|
| Chambre 1 | 2 | Fenêtres | Oui<br>Chambre 1 : Fenêtres | <u>Identifiant:</u> ZPSO008<br><u>Echantillon:</u><br>MA2112046309/P012, réf. labo.: 22RI016241-011<br>MA2112046309/P013, réf. labo.: 22RI016241-012<br><u>Description:</u> Joint de friction<br><u>Composant de la construction:</u> 2 - Parois verticales extérieures et Façades - Menuiseries extérieures<br><u>Partie à sonder:</u> Garniture de friction sur fenêtres<br><u>Justificatif:</u> Après analyse en laboratoire | <u>Analyse:</u><br>P012<br><u>Partie analysée par le laboratoire:</u><br>- Matériau souple de type joint (gris) : Absence d'amiante | |

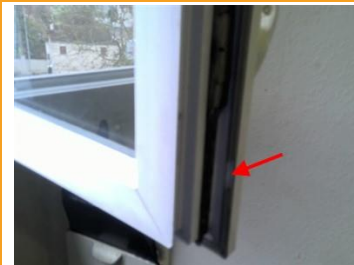
| Cuisine | 5 | Fenêtres | Oui<br>Cuisine : Fenêtres | <p><u>Identifiant:</u> ZPSO008</p> <p><u>Echantillon:</u><br/>MA2112046309/P012, réf. labo.: 22RI016241-011<br/>MA2112046309/P013, réf. labo.: 22RI016241-012</p> <p><u>Description:</u> Joint de friction</p> <p><u>Composant de la construction:</u> 2 - Parois verticales extérieures et Façades - Menuiseries extérieures</p> <p><u>Partie à sonder:</u> Garniture de friction sur fenêtres</p> <p><u>Justificatif:</u> Après analyse en laboratoire</p> | <p><u>Analyse:</u><br/>P013</p> <p><u>Partie analysée par le laboratoire:</u><br/>- Matériau souple de type joint (gris) : Absence d'amiante</p> | |

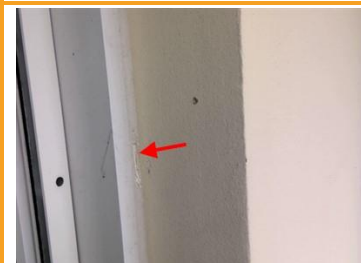
| Localisation | n° de sondage | Zone | Prélèvement effectué / Sondage et extension | Echantillon | Analyse | Photo |
|---|---|---|---|---|---|---|
| Chambre 1 | 2 | Fenêtres | Oui<br>Chambre 1 : Fenêtres | <u>Identifiant:</u> ZPSO009<br><u>Echantillon:</u><br>MA2112046309/P014, réf. labo.: 22RI016241-013<br>MA2112046309/P015, réf. labo.: 22RI016241-014<br><u>Description:</u> Joint d'étanchéité entre menuiserie et structure<br><u>Composant de la construction:</u> 2 - Parois verticales extérieures et Façades - Menuiseries extérieures<br><u>Partie à sonder:</u> Joint d'étanchéité entre menuiserie et structure<br><u>Justificatif:</u> Après analyse en laboratoire | <u>Analyse:</u><br>P014<br><u>Partie analysée par le laboratoire:</u><br>- Matériau souple de type joint (beige) ;<br>matériau semi-dur (beige) : Absence d'amiante | |

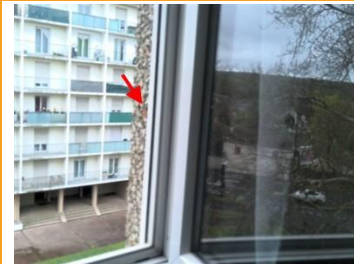
| Cuisine | 5 | Fenêtres | Oui<br>Cuisine : Fenêtres | <p><u>Identifiant:</u> ZPSO009</p> <p><u>Echantillon:</u><br/>MA2112046309/P014, réf. labo.: 22RI016241-013<br/>MA2112046309/P015, réf. labo.: 22RI016241-014</p> <p><u>Description:</u> Joint d'étanchéité entre menuiserie et structure</p> <p><u>Composant de la construction:</u> 2 - Parois verticales extérieures et Façades - Menuiseries extérieures</p> <p><u>Partie à sonder:</u> Joint d'étanchéité entre menuiserie et structure</p> <p><u>Justificatif:</u> Après analyse en laboratoire</p> | <p><u>Analyse:</u><br/>P015</p> <p><u>Partie analysée par le laboratoire:</u><br/>- Matériau souple de type joint (blanc) : Absence d'amiante</p> | |

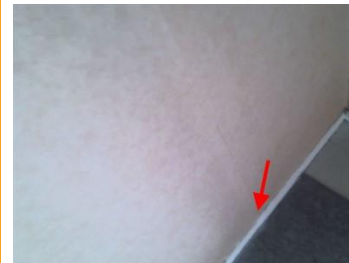
| Chambre 1 | 5 | Mur de refend | Oui<br>Chambre 1 : Mur de refend | <p><u>Identifiant:</u> ZPSO001</p> <p><u>Echantillon:</u><br/>MA2112046309/P001, réf. labo.: 22RI016241-001<br/>MA2112046309/P002, réf. labo.: 22RI016241-002</p> <p><u>Description:</u> Couche1: Peinture + Couche2: Enduit à base de plâtre lissé ou taloché</p> <p><u>Composant de la construction:</u> 3 - Parois verticales intérieures - Revêtements de murs, poteaux, cloisons, gaines, coffres + 3 - Parois verticales intérieures - Murs et cloisons maçonnés</p> <p><u>Partie à sonder:</u> Couche1: Peinture + Couche2: Enduit à base de plâtre lissé ou taloché</p> <p><u>Justificatif:</u> Après analyse en laboratoire</p> | <p><u>Analyse:</u><br/>P001</p> <p><u>Partie analysée par le laboratoire:</u><br/>- Matériau semi-dur de type enduit (blanc) ;<br/>matériau semi-dur de type enduit (beige) ;<br/>matériau semi-dur de type ciment (granulaire) (gris) : Absence d'amiante</p> | |

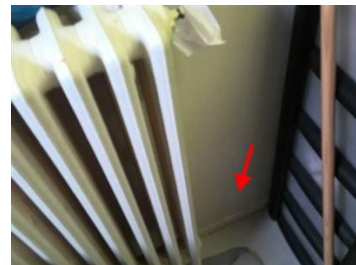
| Cuisine | 10 | Mur de refend | Oui<br>Cuisine : Mur de refend | <p><u>Identifiant:</u> ZPSO001</p> <p><u>Echantillon:</u><br/>MA2112046309/P001, réf. labo.: 22RI016241-001<br/>MA2112046309/P002, réf. labo.: 22RI016241-002</p> <p><u>Description:</u> Couche1: Peinture + Couche2: Enduit à base de plâtre lissé ou taloché</p> <p><u>Composant de la construction:</u> 3 - Parois verticales intérieures - Revêtements de murs, poteaux, cloisons, gaines, coffres + 3 - Parois verticales intérieures - Murs et cloisons maçonnés</p> <p><u>Partie à sonder:</u> Couche1: Peinture + Couche2: Enduit à base de plâtre lissé ou taloché</p> <p><u>Justificatif:</u> Après analyse en laboratoire</p> | <p><u>Analyse:</u><br/>P002</p> <p><u>Partie analysée par le laboratoire:</u><br/>- Matériau de type peinture (de différentes couleurs) ; matériau semi-dur de type enduit (beige) ; matériau semi-dur de type ciment (granulaire) (gris) : Absence d'amiante</p> | |

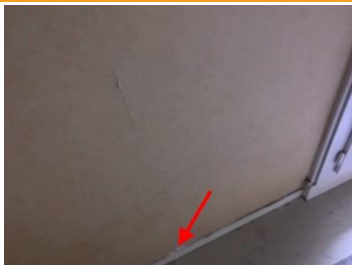
| Localisation | n° de sondage | Zone | Prélèvement effectué / Sondage et extension | Echantillon | Analyse | Photo |
|---|---|---|---|---|---|---|
| Chambre 1 | 2 | Mur donnant sur extérieur | Oui<br>Chambre 1 : Mur donnant sur extérieur | <u>Identifiant:</u> ZPSO002<br><u>Echantillon:</u><br>MA2112046309/P003, réf. labo.: 22RI016241-003<br>MA2112046309/P004, réf. labo.: 22RI016241-004<br><u>Description:</u> Peinture + Enduit à base de plâtre<br><u>Composant de la construction:</u> 3 - Parois verticales intérieures - Murs et cloisons maçonnés<br><u>Partie à sonder:</u> Peinture + Enduit à base de plâtre<br><u>Justificatif:</u> Après analyse en laboratoire | <u>Analyse:</u><br>P003<br><u>Partie analysée par le laboratoire:</u><br>- Matériau semi-dur de type enduit (blanc) ;<br>matériau semi-dur de type enduit (beige) ;<br>matériau semi-dur de type ciment (granulaire) (gris) : Absence d'amiante | |

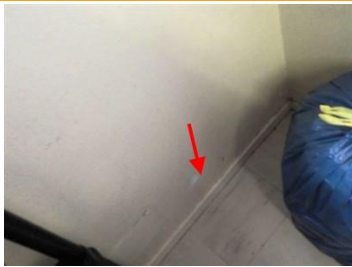
| Cuisine | 5 | Mur donnant sur extérieur | Oui<br>Cuisine : Mur donnant sur extérieur | <p><u>Identifiant:</u> ZPSO002</p> <p><u>Echantillon:</u><br/>MA2112046309/P003, réf. labo.: 22RI016241-003<br/>MA2112046309/P004, réf. labo.: 22RI016241-004</p> <p><u>Description:</u> Peinture + Enduit à base de plâtre</p> <p><u>Composant de la construction:</u> 3 - Parois verticales intérieures - Murs et cloisons maçonnés</p> <p><u>Partie à sonder:</u> Peinture + Enduit à base de plâtre</p> <p><u>Justificatif:</u> Après analyse en laboratoire</p> | <p><u>Analyse:</u><br/>P004</p> <p><u>Partie analysée par le laboratoire:</u><br/>- Matériau de type système d'enduit peinture (beige) ; matériau semi-dur de type ciment (granulaire) (gris) : Absence d'amiante</p> | |

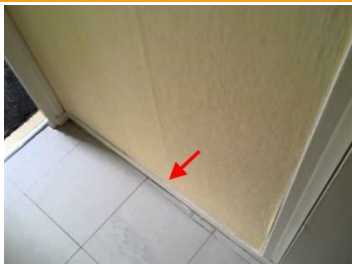
| Localisation | n° de sondage | Zone | Prélèvement effectué / Sondage et extension | Echantillon | Analyse | Photo |
|---|---|---|---|---|---|---|
| Dégagement | 2 | Cloison | Oui<br>Dégagement : Cloison | <u>Identifiant:</u> ZPSO004<br><u>Echantillon:</u><br>MA2112046309/P005, réf. labo.: 22RI016241-005<br>MA2112046309/P006, réf. labo.: 22RI016241-006<br><u>Description:</u> Peinture + Enduit à base de plâtre<br><u>Composant de la construction:</u> 3 - Parois verticales intérieures - Murs et cloisons maçonnés<br><u>Partie à sonder:</u> Peinture + Enduit à base de plâtre<br><u>Justificatif:</u> Après analyse en laboratoire | <u>Analyse:</u><br>P005<br><u>Partie analysée par le laboratoire:</u><br>- Matériau de type peinture (de différentes couleurs) ; matériau semi-dur de type enduit (blanc) ; matériau semi-dur de type enduit (granulaire) (gris) ; matériau semi-dur (gris) : Absence d'amiante | |

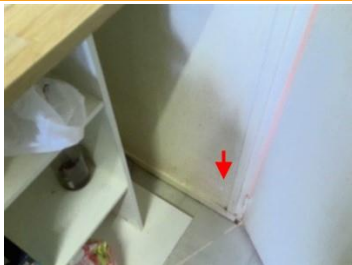
| Cuisine | 5 | Cloison | Oui<br>Cuisine : Cloison | <p><u>Identifiant:</u> ZPSO004</p> <p><u>Echantillon:</u><br/>MA2112046309/P005, réf. labo.: 22RI016241-005<br/>MA2112046309/P006, réf. labo.: 22RI016241-006</p> <p><u>Description:</u> Peinture + Enduit à base de plâtre</p> <p><u>Composant de la construction:</u> 3 - Parois verticales intérieures - Murs et cloisons maçonnés</p> <p><u>Partie à sonder:</u> Peinture + Enduit à base de plâtre</p> <p><u>Justificatif:</u> Après analyse en laboratoire</p> | <p><u>Analyse:</u><br/>P006</p> <p><u>Partie analysée par le laboratoire:</u><br/>- Matériau de type peinture (de différentes couleurs) ; matériau semi-dur de type enduit (blanc) ; matériau semi-dur de type enduit (granulaire) (gris) ; matériau semi-dur (gris) : Absence d'amiante</p> | |

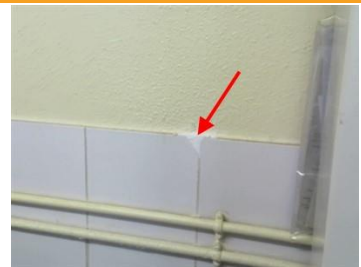
| Localisation | n° de sondage | Zone | Prélèvement effectué / Sondage et extension | Echantillon | Analyse | Photo |
|---|---|---|---|---|---|---|
| Cuisine | 1 | Faïence mur BC | Oui<br>Cuisine : Faïence mur B | <u>Identifiant:</u> ZPSO011<br><u>Réf. échantillon:</u> MA2112046309/P017<br><u>Réf. laboratoire:</u> 22RI016241-015<br><u>Description:</u> Couche1: Colle de faïence + Couche2: Joint de faïence<br><u>Composant de la construction:</u> 3 - Parois verticales intérieures - Revêtements de murs, poteaux, cloisons, gaines, coffres<br><u>Partie à sonder:</u> Couche1: Colle de faïence + Couche2: Joint de faïence<br><u>Justificatif:</u> Après analyse en laboratoire | <u>Analyse:</u><br>P017<br><u>Partie analysée par le laboratoire:</u><br>- Matériau dur de type carrelage, faïence (blanc) ; matériau souple de type joint (blanc) ; matériau de type peinture (vert) ; matériau de type peinture (beige) ; matériau dur de type ciment-colle (blanc) ; matériau semi-dur de type enduit (blanc) : Absence d'amiante | |

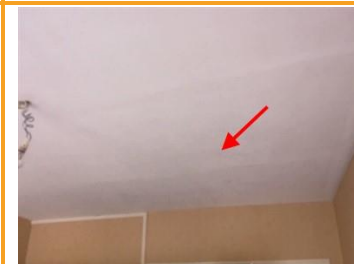
| Chambre 1 | 5 | Plafond | Oui<br>Chambre 1 : Plafond | <u>Identifiant:</u> ZPSO006<br><u>Echantillon:</u><br>MA2112046309/P008, réf. labo.: 22RI016241-007<br>MA2112046309/P009, réf. labo.: 22RI016241-008<br><u>Description:</u> Peinture + Enduit à base de plâtre<br><u>Composant de la construction:</u> 4 - Plafonds et faux plafonds - Plafonds<br><u>Partie à sonder:</u> Peinture + Enduit à base de plâtre<br><u>Justificatif:</u> Après analyse en laboratoire | <u>Analyse:</u><br>P008<br><u>Partie analysée par le laboratoire:</u><br>- Matériau de type peinture (beige) ; matériau semi-dur de type enduit (beige) : Absence d'amiante | |

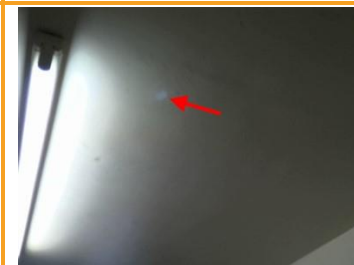
| Cuisine | 10 | Plafond | Oui<br>Cuisine : Plafond | <u>Identifiant:</u> ZPSO006<br><u>Echantillon:</u><br>MA2112046309/P008, réf. labo.: 22RI016241-007<br>MA2112046309/P009, réf. labo.: 22RI016241-008<br><u>Description:</u> Peinture + Enduit à base de plâtre<br><u>Composant de la construction:</u> 4 - Plafonds et faux plafonds - Plafonds<br><u>Partie à sonder:</u> Peinture + Enduit à base de plâtre<br><u>Justificatif:</u> Après analyse en laboratoire | <u>Analyse:</u><br>P009<br><u>Partie analysée par le laboratoire:</u><br>- Matériau de type système d'enduit peinture (beige) : Absence d'amiante | |

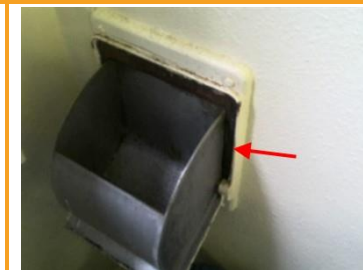
| Localisation | n° de sondage | Zone | Prélèvement effectué / Sondage et extension | Echantillon | Analyse | Photo |
|---|---|---|---|---|---|---|
| Cuisine | 1 | Vide ordures | Oui<br>Cuisine : Vide ordures | <u>Identifiant:</u> ZPSO012<br><u>Réf. échantillon:</u> MA2112046309/P018<br><u>Réf. laboratoire:</u> 22RI016241-016<br><u>Description:</u> Joint d'étanchéité de trappe<br><u>Composant de la construction:</u> 6 - Conduits et accessoires intérieurs - Vide-ordures<br><u>Partie à sonder:</u> Joint d'étanchéité de trappe<br><u>Justificatif:</u> Après analyse en laboratoire | <u>Analyse:</u><br>P018<br><u>Partie analysée par le laboratoire:</u><br>- Matériau souple de type joint (noir) ; matériau semi-dur (beige) : Absence d'amiante | |
