## Pré-rapport de Repérage des matériaux et produits contenant de l'amiante avant réalisation de travaux dans un immeuble bâti

Numéro de dossier : MA2112046282

67 Square de l'Abbaye (BAT B)

77190 Dammarie-les-Lys

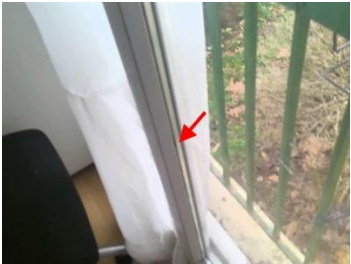
| ZPSO007 : Joint de mastic de vitrage | | | | | | |
|---|---|---|---|---|---|---|
| Chambre 1 | 2 | Fenêtres | Oui<br>Chambre 1 : Fenêtres | <u>Identifiant:</u> ZPSO007<br><u>Echantillon:</u><br>MA2112046282/P010, réf. labo.: 22RI005875-010<br>MA2112046282/P011, réf. labo.: 22RI005875-011<br><u>Description:</u> Joint de mastic de vitrage<br><u>Composant de la construction:</u> 2 - Parois verticales extérieures et Façades - Menuiseries extérieures<br><u>Partie à sonder:</u> Joint de mastic de vitrage<br><u>Justificatif:</u> Après analyse en laboratoire | <u>Analyse:</u><br>P010<br><u>Partie analysée par le laboratoire:</u><br>- Matériau (noir) ; matériau souple de type joint (gris) : Absence d'amiante | |

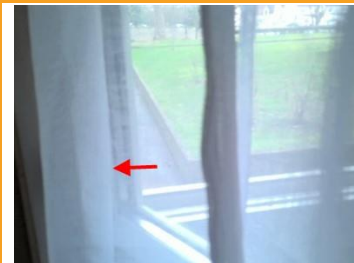
| Cuisine | 5 | Fenêtres | Oui<br>Cuisine : Fenêtres | <u>Identifiant:</u> ZPSO007<br><u>Echantillon:</u><br>MA2112046282/P010, réf. labo.: 22RI005875-010<br>MA2112046282/P011, réf. labo.: 22RI005875-011<br><u>Description:</u> Joint de mastic de vitrage<br><u>Composant de la construction:</u> 2 - Parois verticales extérieures et Façades - Menuiseries extérieures<br><u>Partie à sonder:</u> Joint de mastic de vitrage<br><u>Justificatif:</u> Après analyse en laboratoire | <u>Analyse:</u><br>P011<br><u>Partie analysée par le laboratoire:</u><br>- Matériau souple de type joint (gris) : Absence d'amiante | |

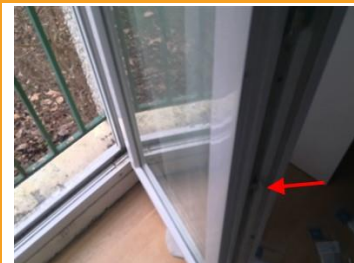
| Localisation | n° de sondage | Zone | Prélèvement effectué / Sondage et extension | Echantillon | Analyse | Photo |
|---|---|---|---|---|---|---|
| Chambre 1 | 2 | Fenêtres | Oui<br>Chambre 1 : Fenêtres | <u>Identifiant:</u> ZPSO008<br><u>Echantillon:</u><br>MA2112046282/P012, réf. labo.: 22RI005875-012<br>MA2112046282/P013, réf. labo.: 22RI005875-013<br><u>Description:</u> Joint de friction<br><u>Composant de la construction:</u> 2 - Parois verticales extérieures et Façades - Menuiseries extérieures<br><u>Partie à sonder:</u> Garniture de friction sur fenêtres<br><u>Justificatif:</u> Après analyse en laboratoire | <u>Analyse:</u><br>P012<br><u>Partie analysée par le laboratoire:</u><br>- Matériau semi-dur (pulvérulent) (gris) ;<br>matériau souple de type joint (gris) : Absence d'amiante | |

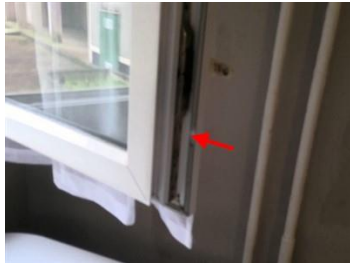
| Cuisine | 5 | Fenêtres | Oui<br>Cuisine : Fenêtres | <p><u>Identifiant:</u> ZPSO008</p> <p><u>Echantillon:</u><br/>MA2112046282/P012, réf. labo.: 22RI005875-012<br/>MA2112046282/P013, réf. labo.: 22RI005875-013</p> <p><u>Description:</u> Joint de friction</p> <p><u>Composant de la construction:</u> 2 - Parois verticales extérieures et Façades - Menuiseries extérieures</p> <p><u>Partie à sonder:</u> Garniture de friction sur fenêtres</p> <p><u>Justificatif:</u> Après analyse en laboratoire</p> | <p><u>Analyse:</u><br/>P013</p> <p><u>Partie analysée par le laboratoire:</u><br/>- Matériau souple de type joint (gris) : Absence d'amiante</p> | |

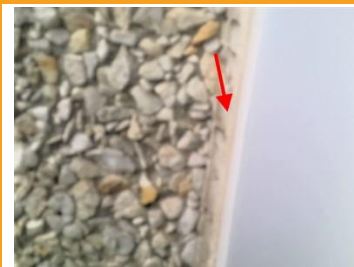
| Localisation | n° de sondage | Zone | Prélèvement effectué / Sondage et extension | Echantillon | Analyse | Photo |
|---|---|---|---|---|---|---|
| Chambre 1 | 2 | Fenêtres | Oui<br>Chambre 1 : Fenêtres | <p><u>Identifiant:</u> ZPSO009</p> <p><u>Echantillon:</u><br/>MA2112046282/P014, réf. labo.: 22RI005875-014<br/>MA2112046282/P015, réf. labo.: 22RI005875-015</p> <p><u>Description:</u> Joint d'étanchéité entre menuiserie et structure</p> <p><u>Composant de la construction:</u> 2 - Parois verticales extérieures et Façades - Menuiseries extérieures</p> <p><u>Partie à sonder:</u> Joint d'étanchéité entre menuiserie et structure</p> <p><u>Justificatif:</u> Après analyse en laboratoire</p> | <p><u>Analyse:</u><br/>P014</p> <p><u>Partie analysée par le laboratoire:</u><br/>- Matériau semi-dur (pulvérulent) (gris) ;<br/>matériau souple de type joint (blanc) : Absence d'amiante</p> | |

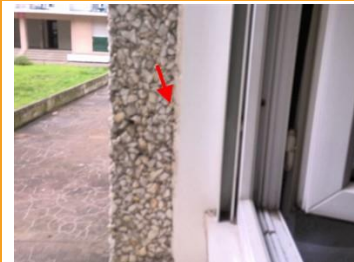
| Cuisine | 5 | Fenêtres | Oui<br>Cuisine : Fenêtres | <p><u>Identifiant:</u> ZPSO009</p> <p><u>Echantillon:</u><br/>MA2112046282/P014, réf. labo.: 22RI005875-014<br/>MA2112046282/P015, réf. labo.: 22RI005875-015</p> <p><u>Description:</u> Joint d'étanchéité entre menuiserie et structure</p> <p><u>Composant de la construction:</u> 2 - Parois verticales extérieures et Façades - Menuiseries extérieures</p> <p><u>Partie à sonder:</u> Joint d'étanchéité entre menuiserie et structure</p> <p><u>Justificatif:</u> Après analyse en laboratoire</p> | <p><u>Analyse:</u><br/>P015</p> <p><u>Partie analysée par le laboratoire:</u><br/>- Matériau semi-dur (pulvérulent) (gris) ;<br/>matériau souple de type joint (blanc) : Absence d'amiante</p> | |

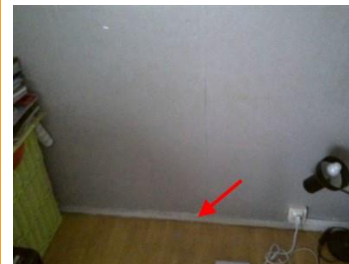
| Chambre 2 | 6 | Mur de refend | Oui<br>Chambre 1 : Mur de refend | <p><u>Identifiant:</u> ZPSO001</p> <p><u>Echantillon:</u><br/>MA2112046282/P001, réf. labo.: 22RI005875-001<br/>MA2112046282/P002, réf. labo.: 22RI005875-002</p> <p><u>Description:</u> Couche1: Peinture + Couche2: Enduit à base de plâtre lissé ou taloché</p> <p><u>Composant de la construction:</u> 3 - Parois verticales intérieures - Revêtements de murs, poteaux, cloisons, gaines, coffres + 3 - Parois verticales intérieures - Murs et cloisons maçonnés</p> <p><u>Partie à sonder:</u> Couche1: Peinture + Couche2: Enduit à base de plâtre lissé ou taloché</p> <p><u>Justificatif:</u> Après analyse en laboratoire</p> | <p><u>Analyse:</u><br/>P001</p> <p><u>Partie analysée par le laboratoire:</u><br/>- Matériau de type peinture (beige) ; matériau de type mousse (blanc) ; matériau de type colle (jaune) ; matériau de type système d'enduit peinture (marron) ; matériau dur de type mortier, béton, chape (gris) : Absence d'amiante</p> | |

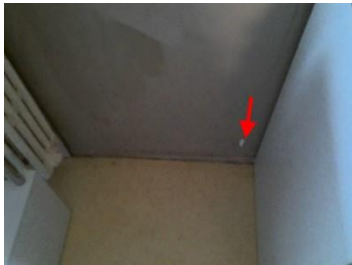
| Cuisine | 9 | Mur de refend | Oui<br>Cuisine : Mur de refend | <p><u>Identifiant:</u> ZPSO001</p> <p><u>Echantillon:</u><br/>MA2112046282/P001, réf. labo.: 22RI005875-001<br/>MA2112046282/P002, réf. labo.: 22RI005875-002</p> <p><u>Description:</u> Couche1: Peinture + Couche2: Enduit à base de plâtre lissé ou taloché</p> <p><u>Composant de la construction:</u> 3 - Parois verticales intérieures - Revêtements de murs, poteaux, cloisons, gaines, coffres + 3 - Parois verticales intérieures - Murs et cloisons maçonnés</p> <p><u>Partie à sonder:</u> Couche1: Peinture + Couche2: Enduit à base de plâtre lissé ou taloché</p> <p><u>Justificatif:</u> Après analyse en laboratoire</p> | <p><u>Analyse:</u><br/>P002</p> <p><u>Partie analysée par le laboratoire:</u><br/>- Phase 2 Matériau de type maillage de fibres et liant (beige) ; matériau semi-dur de type enduit (blanc) ; matériau de type peinture (blanc) ; matériau semi-dur de type enduit (blanc) ; matériau dur de type mortier, béton, chape (gris)<br/>Absence d'amiante</p> | |

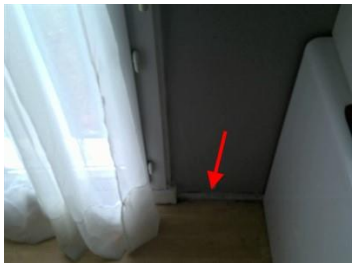
| Localisation | n° de sondage | Zone | Prélèvement effectué / Sondage et extension | Echantillon | Analyse | Photo |
|---|---|---|---|---|---|---|
| Chambre 2 | 3 | Mur donnant sur extérieur | Oui<br>Chambre 1 : Mur donnant sur extérieur | <u>Identifiant:</u> ZPSO002<br><u>Echantillon:</u><br>MA2112046282/P003, réf. labo.: 22RI005875-003<br>MA2112046282/P004, réf. labo.: 22RI005875-004<br><u>Description:</u> Peinture + Enduit à base de plâtre<br><u>Composant de la construction:</u> 3 - Parois verticales intérieures - Murs et cloisons maçonnés<br><u>Partie à sonder:</u> Peinture + Enduit à base de plâtre<br><u>Justificatif:</u> Après analyse en laboratoire | <u>Analyse:</u><br>P003<br><u>Partie analysée par le laboratoire:</u><br>- Phase 2 Matériau de type peinture (gris) ; matériau de type peinture (blanc) ; matériau souple fibreux de type papier, carton (beige) ; matériau de type colle (jaune) ; matériau de type mousse (blanc) ; matériau semi-dur (blanc) ; matériau semi-dur de type ciment (gris)<br>Absence d'amiante<br>- Phase 3 Matériau souple fibreux de type papier, carton (beige)<br>Absence d'amiante | |

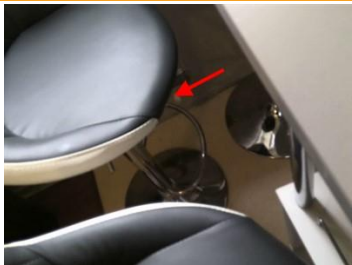
| Cuisine | 5 | Mur donnant sur extérieur | Oui<br>Cuisine : Mur donnant sur extérieur | <u>Identifiant:</u> ZPSO002<br><u>Echantillon:</u><br>MA2112046282/P003, réf. labo.: 22RI005875-003<br>MA2112046282/P004, réf. labo.: 22RI005875-004<br><u>Description:</u> Peinture + Enduit à base de plâtre<br><u>Composant de la construction:</u> 3 - Parois verticales intérieures - Murs et cloisons maçonnés<br><u>Partie à sonder:</u> Peinture + Enduit à base de plâtre<br><u>Justificatif:</u> Après analyse en laboratoire | <u>Analyse:</u><br>P004<br><u>Partie analysée par le laboratoire:</u><br>- Phase 2 Matériau de type maillage de fibres et liant (beige) ; matériau de type système d'enduit peinture (jaune) ; matériau dur de type mortier, béton, chape (gris)<br>Absence d'amiante | |

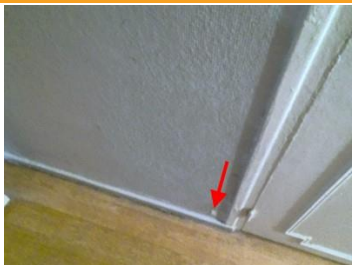
| Localisation | n° de sondage | Zone | Prélèvement effectué / Sondage et extension | Echantillon | Analyse | Photo |
|---|---|---|---|---|---|---|
| Dégagement | 1 | Cloison | Oui<br>Dégagement : Cloison | <u>Identifiant:</u> ZPSO004<br><u>Echantillon:</u><br>MA2112046282/P005, réf. labo.: 22RI005875-005<br>MA2112046282/P006, réf. labo.: 22RI005875-006<br><u>Description:</u> Peinture + Enduit à base de plâtre<br><u>Composant de la construction:</u> 3 - Parois verticales intérieures - Murs et cloisons maçonnés<br><u>Partie à sonder:</u> Peinture + Enduit à base de plâtre<br><u>Justificatif:</u> Après analyse en laboratoire | <u>Analyse:</u><br>P005<br><u>Partie analysée par le laboratoire:</u><br>- Phase 2 Matériau de type maillage de fibres et liant (beige) ; matériau (gris) ; matériau semi-dur de type enduit (beige) ; matériau dur de type mortier, béton, chape (gris)<br>Absence d'amiante | |

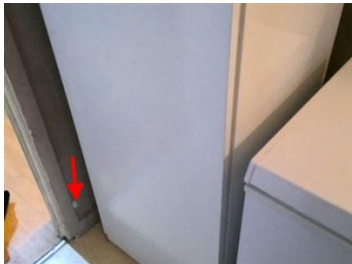
| Localisation | n° de sondage | Zone | Prélèvement effectué / Sondage et extension | Echantillon | Analyse | Photo |
|---|---|---|---|---|---|---|
| Cuisine | 4 | Cloison | Oui<br>Cuisine : Cloison | <u>Identifiant:</u> ZPSO004<br><u>Echantillon:</u><br>MA2112046282/P005, réf. labo.: 22RI005875-005<br>MA2112046282/P006, réf. labo.: 22RI005875-006<br><u>Description:</u> Peinture + Enduit à base de plâtre<br><u>Composant de la construction:</u> 3 - Parois verticales intérieures - Murs et cloisons maçonnés<br><u>Partie à sonder:</u> Peinture + Enduit à base de plâtre<br><u>Justificatif:</u> Après analyse en laboratoire | <u>Analyse:</u><br>P006<br><u>Partie analysée par le laboratoire:</u><br>- Phase 2 Matériau de type maillage de fibres et liant (beige) ; matériau semi-dur de type enduit (blanc) ; matériau semi-dur de type enduit (beige) ; matériau dur de type mortier, béton, chape (gris)<br>Absence d'amiante | |

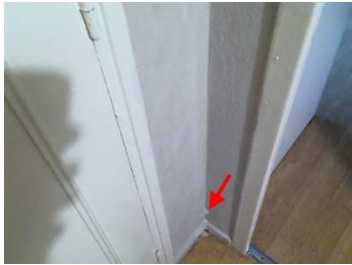
| Localisation | n° de sondage | Zone | Prélèvement effectué / Sondage et extension | Echantillon | Analyse | Photo |
|---|---|---|---|---|---|---|
| Dégagement | 3 | Cloisons avec liaisons sur murs et plafonds | Oui<br>Dégagement : Cloisons avec liaisons sur murs et plafonds | <p><u>Identifiant:</u> ZPSO005</p> <p><u>Echantillon:</u><br/>MA2112046282/P007, réf. labo.: 22RI005875-007<br/>MA2112046282/P016, réf. labo.: 22RI005875-016</p> <p><u>Description:</u> Peinture + Enduit de jointoiment + Bande + plaques de plâtre</p> <p><u>Composant de la construction:</u> 3 - Parois verticales intérieures - Cloisons sèches (assemblées, préfabriquées)</p> <p><u>Partie à sonder:</u> Peinture + Enduit de jointoiment + Bande + plaques de plâtre</p> <p><u>Justificatif:</u> Après analyse en laboratoire</p> | <p><u>Analyse:</u><br/>P007</p> <p><u>Partie analysée par le laboratoire:</u></p> <ul style="list-style-type: none"> <li>- Phase 2 Matériau de type maillage de fibres et liant (beige) ; matériau de type peinture (blanc) ; matériau semi-dur de type enduit (blanc) ; matériau semi-dur de type enduit (beige) ; matériau souple fibreux de type papier, carton (blanc) ; matériau semi-dur (blanc) ; matériau souple fibreux de type papier, carton (marron) ; matériau semi-dur de type plâtre (blanc)</li> <li>Présence d'amiante</li> <li>- Phase 3 Matériau souple fibreux de type papier, carton (blanc)</li> <li>Absence d'amiante</li> <li>- Phase 4 Matériau souple fibreux de type papier, carton (marron)</li> <li>Absence d'amiante</li> </ul> | |

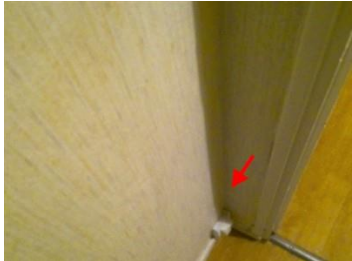
| Chambre 1 | 5 | Cloisons avec liaisons sur murs et plafonds | Oui<br>3ème étage Porte 301 - Chambre 1 : Cloisons avec liaisons sur murs et plafonds | <p><u>Identifiant:</u> ZPSO005</p> <p><u>Echantillon:</u><br/>MA2112046282/P007, réf. labo.: 22RI005875-007<br/>MA2112046282/P016, réf. labo.: 22RI005875-016</p> <p><u>Description:</u> Peinture + Enduit de jointoiment + Bande + plaques de plâtre</p> <p><u>Composant de la construction:</u> 3 - Parois verticales intérieures - Cloisons sèches (assemblées, préfabriquées)</p> <p><u>Partie à sonder:</u> Peinture + Enduit de jointoiment + Bande + plaques de plâtre</p> <p><u>Justificatif:</u> Après analyse en laboratoire</p> | <p><u>Analyse:</u><br/>P016</p> <p><u>Partie analysée par le laboratoire:</u></p> <ul style="list-style-type: none"> <li>- Phase 2 Matériau de type peinture (gris) ; matériau semi-dur de type enduit (beige) ; matériau souple fibreux de type papier, carton (blanc) ; matériau souple fibreux de type papier, carton (marron) en traces</li> <li>Présence d'amiante</li> <li>- Phase 3 Matériau souple fibreux de type papier, carton (blanc)</li> <li>Absence d'amiante</li> <li>- Phase 4 Matériau souple fibreux de type papier, carton (marron)</li> <li>Absence d'amiante</li> <li>- Phase 5 Matériau semi-dur de type plâtre (blanc)</li> <li>Absence d'amiante</li> </ul> | |

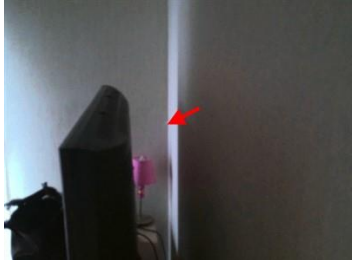
| Localisation | n° de sondage | Zone | Prélèvement effectué / Sondage et extension | Echantillon | Analyse | Photo |
|---|---|---|---|---|---|---|
| Chambre 1 | 1 | Doublages avec liaisons sur murs et plafonds | Oui<br>3ème étage Porte 301 - Chambre 1 : Doublages avec liaisons sur murs et plafonds | <u>Identifiant:</u> ZPSO012<br><u>Echantillon:</u><br>MA2112046282/P017, réf. labo.: 22RI005875-017<br>MA2112046282/P018, réf. labo.: 22RI005875-018<br><u>Description:</u> Couche1: Peinture décorative (pailletées, gouttelettes, ...) + Couche2: Enduit de jointoiment des plaques de plâtre + Couche3: Bande + Couche4: plaques de plâtre<br><u>Composant de la construction:</u> 3 - Parois verticales intérieures - Revêtements de murs, poteaux, cloisons, gaines, coffres + 3 - Parois verticales intérieures - Cloisons sèches (assemblées, préfabriquées)<br><u>Partie à sonder:</u> Couche1: Peinture décorative (pailletées, gouttelettes, ...) + Couche2: Enduit de jointoiment des plaques de plâtre + Couche3: Bande + Couche4: plaques de plâtre<br><u>Justificatif:</u> Après analyse en laboratoire | <u>Analyse:</u><br>P017<br><u>Partie analysée par le laboratoire:</u><br>- Phase 2 Matériau fibreux de type papier peint (jaune) ; matériau de type peinture (gris) ; matériau semi-dur de type enduit (blanc) ; matériau souple fibreux de type papier, carton (blanc) ; matériau semi-dur (beige) ; matériau souple fibreux de type papier, carton (marron) ; matériau semi-dur de type plâtre (blanc)<br>Présence d'amiante | |

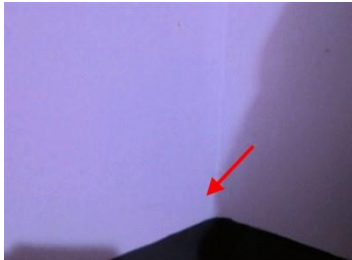
| Localisation | n° de sondage | Zone | Prélèvement effectué / Sondage et extension | Echantillon | Analyse | Photo |
|---|---|---|---|---|---|---|
| Chambre 3 | 2 | Doublages avec liaisons sur murs et plafonds | Oui<br>3ème étage Porte 301 - Chambre 3 : Doublages avec liaisons sur murs et plafonds | <u>Identifiant:</u> ZPSO012<br><u>Echantillon:</u><br>MA2112046282/P017, réf. labo.: 22RI005875-017<br>MA2112046282/P018, réf. labo.: 22RI005875-018<br><u>Description:</u> Couche1: Peinture décorative (pailletées, gouttelettes, ...) + Couche2: Enduit de jointoiment des plaques de plâtre + Couche3: Bande + Couche4: plaques de plâtre<br><u>Composant de la construction:</u> 3 - Parois verticales intérieures - Revêtements de murs, poteaux, cloisons, gaines, coffres + 3 - Parois verticales intérieures - Cloisons sèches (assemblées, préfabriquées)<br><u>Partie à sonder:</u> Couche1: Peinture décorative (pailletées, gouttelettes, ...) + Couche2: Enduit de jointoiment des plaques de plâtre + Couche3: Bande + Couche4: plaques de plâtre<br><u>Justificatif:</u> Après analyse en laboratoire | <u>Analyse:</u><br>P018<br><u>Partie analysée par le laboratoire:</u><br>- Phase 2 Matériau de type peinture (blanc) ; matériau fibreux de type papier peint (jaune) ; matériau de type peinture (gris) ; matériau semi-dur de type enduit (beige) ; matériau souple fibreux de type papier, carton (blanc) ; matériau souple fibreux de type papier, carton (marron) en traces<br>Présence d'amiante<br>- Phase 3 Matériau souple fibreux de type papier, carton (blanc)<br>Absence d'amiante<br>- Phase 4 Matériau souple fibreux de type papier, carton (marron)<br>Absence d'amiante<br>- Phase 5 Matériau semi-dur de type plâtre (blanc)<br>Absence d'amiante | |

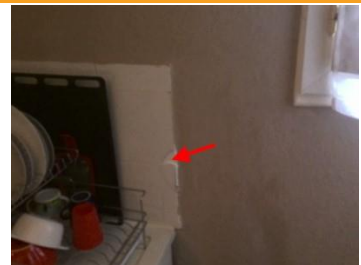
| Localisation | n° de sondage | Zone | Prélèvement effectué / Sondage et extension | Echantillon | Analyse | Photo |
|---|---|---|---|---|---|---|
| Cuisine | 1 | Faïence mur BC | Oui<br>Rez de chaussée Porte 2 - Cuisine<br>: Faïence mur C | <u>Identifiant:</u> ZPSO013<br><u>Réf. échantillon:</u> MA2112046282/P019<br><u>Réf. laboratoire:</u> 22RI005875-019<br><u>Description:</u> Couche1: Colle de faïence + Couche2: Joint de faïence<br><u>Composant de la construction:</u> 3 - Parois verticales intérieures - Revêtements de murs, poteaux, cloisons, gaines, coffres<br><u>Partie à sonder:</u> Couche1: Colle de faïence + Couche2: Joint de faïence<br><u>Justificatif:</u> Après analyse en laboratoire | <u>Analyse:</u><br>P019<br><u>Partie analysée par le laboratoire:</u><br>- Matériau dur de type carrelage, faïence (blanc) ; matériau de type peinture (beige) ; matériau dur de type joint ciment (blanc) ; matériau dur de type ciment-colle (blanc) ; matériau semi-dur (gris) en traces : Absence d'amiante | |

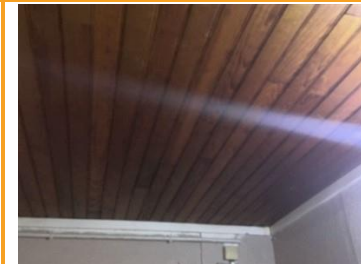
| Localisation | n° de sondage | Zone | Prélèvement effectué / Sondage et extension | Echantillon | Analyse | Photo |
|---|---|---|---|---|---|---|
| Entrée | 1 | | Aucun prélèvement | <u>Identifiant:</u> M001<br><u>Description:</u> Bois<br><u>Composant de la construction:</u> 4 - Plafonds et faux plafonds - Plafonds<br><u>Partie à sonder:</u> -<br><u>Justificatif:</u> Matériau qui par nature ne contient pas d'amiante | | |

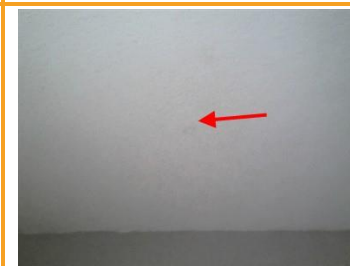
| Chambre 2 | 6 | Plafond | Oui<br>Cuisine : Plafond | <u>Identifiant:</u> ZPSO006<br><u>Echantillon:</u><br>MA2112046282/P008, réf. labo.: 22RI005875-008<br>MA2112046282/P009, réf. labo.: 22RI005875-009<br><u>Description:</u> Peinture + Enduit à base de plâtre<br><u>Composant de la construction:</u> 4 - Plafonds et faux plafonds - Plafonds<br><u>Partie à sonder:</u> Peinture + Enduit à base de plâtre<br><u>Justificatif:</u> Après analyse en laboratoire | <u>Analyse:</u><br>P009<br><u>Partie analysée par le laboratoire:</u><br>- Matériau de type système d'enduit peinture (blanc) : Absence d'amiante | |

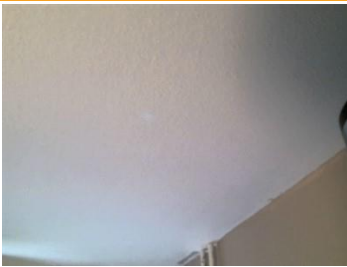
| Cuisine | 9 | Plafond | Oui<br>Chambre 1 : Plafond | <u>Identifiant:</u> ZPSO006<br><u>Echantillon:</u><br>MA2112046282/P008, réf. labo.: 22RI005875-008<br>MA2112046282/P009, réf. labo.: 22RI005875-009<br><u>Description:</u> Peinture + Enduit à base de plâtre<br><u>Composant de la construction:</u> 4 - Plafonds et faux plafonds - Plafonds<br><u>Partie à sonder:</u> Peinture + Enduit à base de plâtre<br><u>Justificatif:</u> Après analyse en laboratoire | <u>Analyse:</u><br>P008<br><u>Partie analysée par le laboratoire:</u><br>- Matériau de type peinture (blanc) ; matériau semi-dur de type enduit (gris) ; matériau semi-dur de type enduit (beige) : Absence d'amiante | |
