## Pré-rapport de repérage des matériaux et produits contenant de l'amiante avant réalisation de travaux dans un immeuble bâti

**Numéro de dossier :** MA2112046308  
**Date d'édition:** 27/04/2022

25LBH0201  
 95, 101 Square de l'Abbaye (BAT C)  
 (25LBH0201)  
 77190 Dammarie-les-Lys

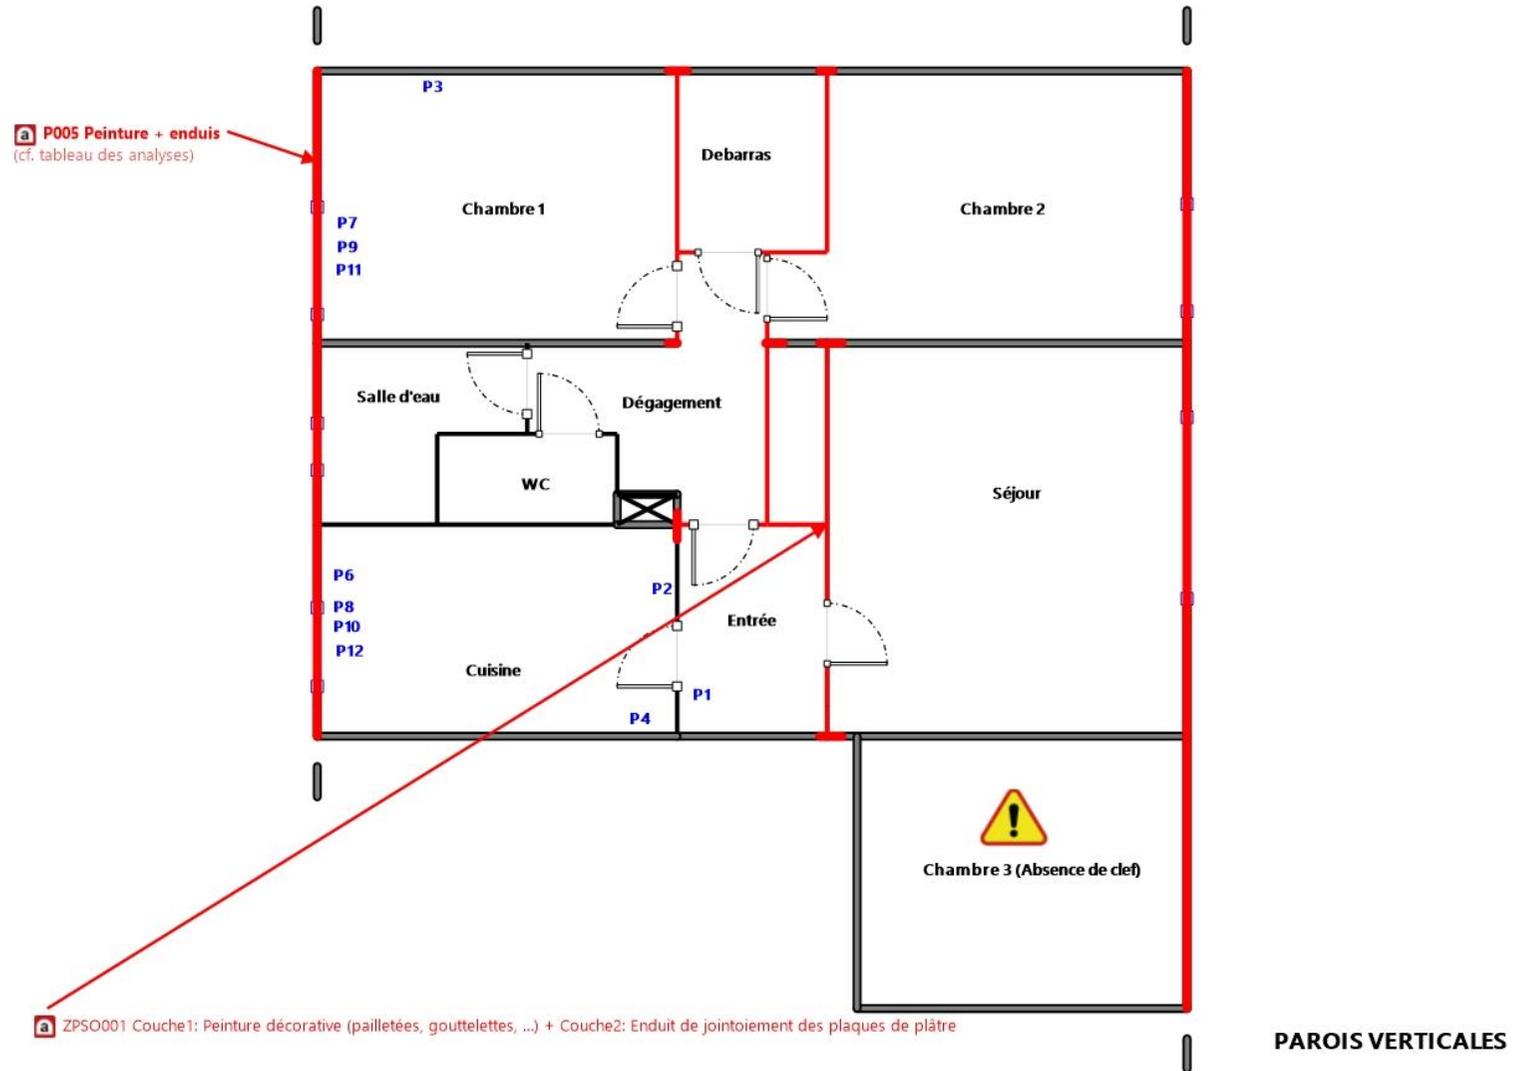
ZPSO	Niveau	Localisation	Zone	Description du prélèvement réalisé	Surface indicative
ZPSO001	2ème étage	Entrée; Dégagement; Chambre 1; Debarras; Chambre 2; Séjour	Cloisons avec liaisons sur murs et plafonds	-	44.37m2
ZPSO004	2ème étage	Cuisine; Salle d'eau; Chambre 1; Chambre 2; Séjour	Mur donnant sur extérieur	<p>Analyse : P005 - Matériau de type peinture (blanc) ; matériau de type peinture (gris) ; matériau semi-dur de type enduit (blanc) ; matériau semi-dur de type enduit (fibreuse) (gris) (Présence d'amiante)</p> <p>Analyse : P006 - Phase 2 Matériau de type peinture (de différentes couleurs) ; matériau de type maillage de fibres (blanc) ; matériau semi-dur de type enduit (blanc) (Absence d'amiante)</p>	39m2

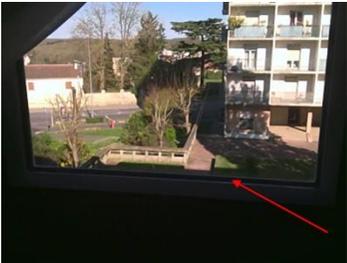
ZPSO005 : Joint de mastic de vitrage (notamment châssis aluminium)						
Niveau : 2ème étage						
Localisation	n° de sondage	Zone	Prélèvement effectué / Sondage et extension	Echantillon	Analyse	Photo
Cuisine	1	Fenêtres	Oui 2ème étage - Cuisine : Fenêtres	<u>Identifiant:</u> ZPSO005 <u>Echantillon:</u> MA2112046308/P007, réf. labo.: 22RI015889-007 MA2112046308/P008, réf. labo.: 22RI015889-008 <u>Description:</u> Joint de mastic de vitrage (notamment châssis aluminium) <u>Composant de la construction:</u> 2 - Parois verticales extérieures et Façades - Menuiseries extérieures <u>Partie à sonder:</u> Joint de mastic de vitrage (notamment châssis aluminium) <u>Justificatif:</u> Après analyse en laboratoire	<u>Analyse:</u> P008 <u>Partie analysée par le laboratoire:</u> - Matériau souple de type mastic (gris) : Absence d'amiante

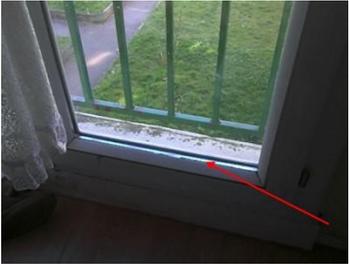
Chambre 1	3	Fenêtres	Oui 2ème étage - Chambre 1 : Fenêtres	<p><u>Identifiant:</u> ZPSO005 <u>Echantillon:</u> MA2112046308/P007, réf. labo.: 22RI015889-007 MA2112046308/P008, réf. labo.: 22RI015889-008 <u>Description:</u> Joint de mastic de vitrage (notamment châssis aluminium) <u>Composant de la construction:</u> 2 - Parois verticales extérieures et Façades - Menuiseries extérieures <u>Partie à sonder:</u> Joint de mastic de vitrage (notamment châssis aluminium) <u>Justificatif:</u> Après analyse en laboratoire</p>	<p><u>Analyse:</u> P007 <u>Partie analysée par le laboratoire:</u> - Matériau souple de type mastic (gris) : Absence d'amiante</p>

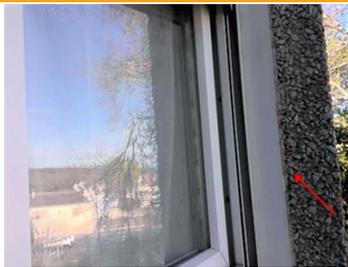
Localisation	n° de sondage	Zone	Prélèvement effectué / Sondage et extension	Echantillon	Analyse	Photo
Cuisine	1	Fenêtres	Oui 2ème étage - Cuisine : Fenêtres	<p><u>Identifiant:</u> ZPSO007</p> <p><u>Echantillon:</u> MA2112046308/P011, réf. labo.: 22RI015889-011 MA2112046308/P012, réf. labo.: 22RI015889-012</p> <p><u>Description:</u> Joint d'étanchéité entre menuiserie et structure</p> <p><u>Composant de la construction:</u> 2 - Parois verticales extérieures et Façades - Menuiseries extérieures</p> <p><u>Partie à sonder:</u> Joint d'étanchéité entre menuiserie et structure</p> <p><u>Justificatif:</u> Après analyse en laboratoire</p>	<p><u>Analyse:</u> P012</p> <p><u>Partie analysée par le laboratoire:</u> - Matériau souple de type joint (blanc) : Absence d'amiante</p>

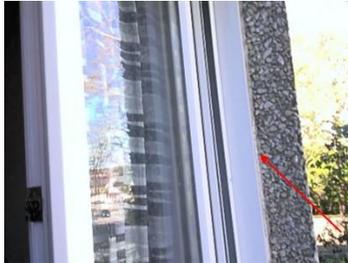
Chambre 1	3	Fenêtres	Oui 2ème étage - Chambre 1 : Fenêtres	<p><u>Identifiant:</u> ZPSO007</p> <p><u>Echantillon:</u> MA2112046308/P011, réf. labo.: 22RI015889-011 MA2112046308/P012, réf. labo.: 22RI015889-012</p> <p><u>Description:</u> Joint d'étanchéité entre menuiserie et structure</p> <p><u>Composant de la construction:</u> 2 - Parois verticales extérieures et Façades - Menuiseries extérieures</p> <p><u>Partie à sonder:</u> Joint d'étanchéité entre menuiserie et structure</p> <p><u>Justificatif:</u> Après analyse en laboratoire</p>	<p><u>Analyse:</u> P011</p> <p><u>Partie analysée par le laboratoire:</u> - Matériau souple de type joint (blanc) : Absence d'amiante</p>

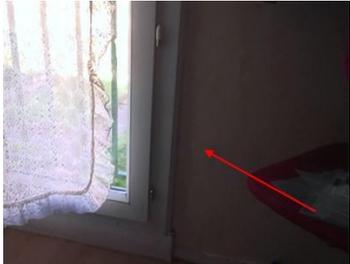
Chambre 1	3	Mur donnant sur extérieur	Oui 2ème étage - Chambre 1 : Mur donnant sur extérieur	<p><u>Identifiant:</u> ZPSO004 <u>Echantillon:</u> MA2112046308/P005, réf. labo.: 22RI015889-005 MA2112046308/P006, réf. labo.: 22RI015889-006 <u>Description:</u> Couche1: Peinture décorative (pailletées, gouttelettes, ...) + Couche2: Enduit à base de plâtre lissé ou taloché <u>Composant de la construction:</u> 3 - Pariois verticales intérieures - Revêtements de murs, poteaux, cloisons, gaines, coffres + 3 - Pariois verticales intérieures - Murs et cloisons maçonnés <u>Partie à sonder:</u> Couche1: Peinture décorative (pailletées, gouttelettes, ...) + Couche2: Enduit à base de plâtre lissé ou taloché <u>Justificatif:</u> Après analyse en laboratoire</p>	<p><u>Analyse:</u> P005 <u>Partie analysée par le laboratoire:</u> - Matériau de type peinture (blanc) ; matériau de type peinture (gris) ; matériau semi-dur de type enduit (blanc) ; matériau semi-dur de type enduit (fibreuse) (gris) : Présence d'amiante</p>

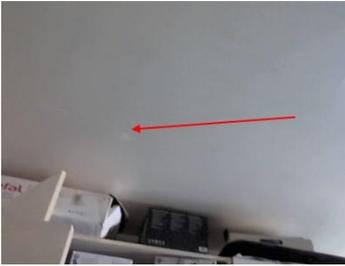
Cuisine	2	Plafond	Oui 2ème étage - Cuisine : Plafond	<p><b>Identifiant:</b> ZPSO008</p> <p><b>Echantillon:</b> MA2112046308/P013, réf. labo.: 22RI015889-013 MA2112046308/P014, réf. labo.: 22RI015889-014</p> <p><b>Description:</b> Couche1: Peinture décorative (pailletées, gouttelettes...) + Couche2: Enduit à base de plâtre lissé ou taloché</p> <p><b>Composant de la construction:</b> 4 - Plafonds et faux plafonds - Plafonds</p> <p><b>Partie à sonder:</b> Couche1: Peinture décorative (pailletées, gouttelettes...) + Couche2: Enduit à base de plâtre lissé ou taloché</p> <p><b>Justificatif:</b> Après analyse en laboratoire</p>	<p><b>Analyse:</b> P014</p> <p><b>Partie analysée par le laboratoire:</b> - Matériau de type peinture (de différentes couleurs) ; matériau semi-dur de type enduit (blanc) : Absence d'amiante</p>
