# Rapport de repérage des matériaux et produits contenant de l'amiante avant réalisation de travaux dans un immeuble bâti

Numéro de dossier : MA2112046311

95, 101 Square de l'Abbaye (BAT C)

77190 Dammarie-les-Lys

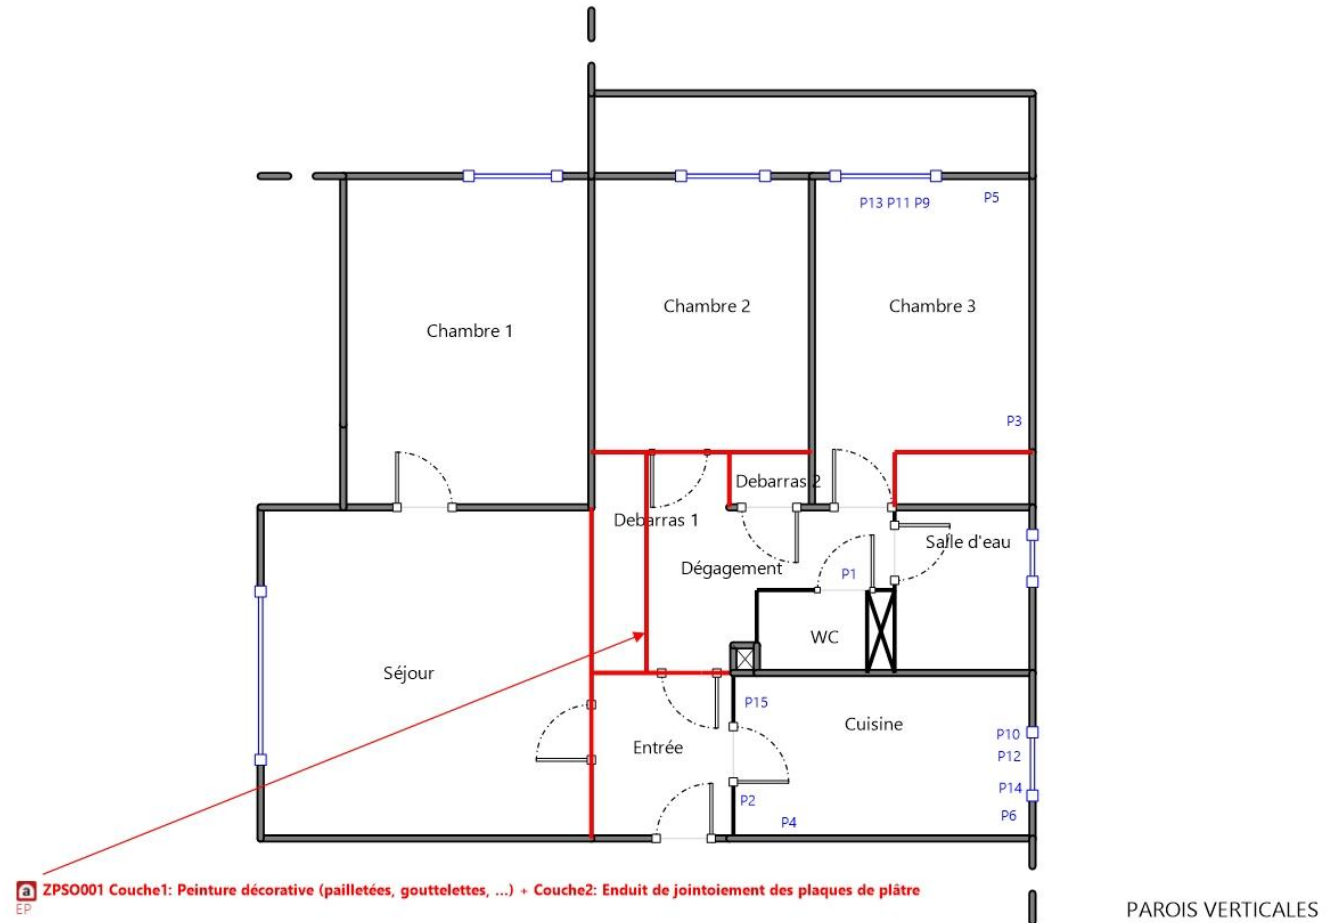
| | <b>Planche de repérage des matériaux et produits amiantés</b> |

| ZPSO | Niveau | Localisation | Zone | Description du prélèvement réalisé | Surface indicative |
|---|---|---|---|---|---|
| ZPSO001 | 2ème étage | Entrée; Dégagement; Chambre 2; Debarras 2; Chambre 3 | Cloisons avec liaisons sur murs et plafonds | - | |
