# Rapport de Repérage Amiante Avant réalisation de travaux dans un immeuble bâti

Numéro de dossier : 1311770RAAT  
Date d'intervention : 03/03/2021

157 Rue Du LT Moisant  
25LAO0001 (25LAO0001)  
77190 Dammarie les Lys

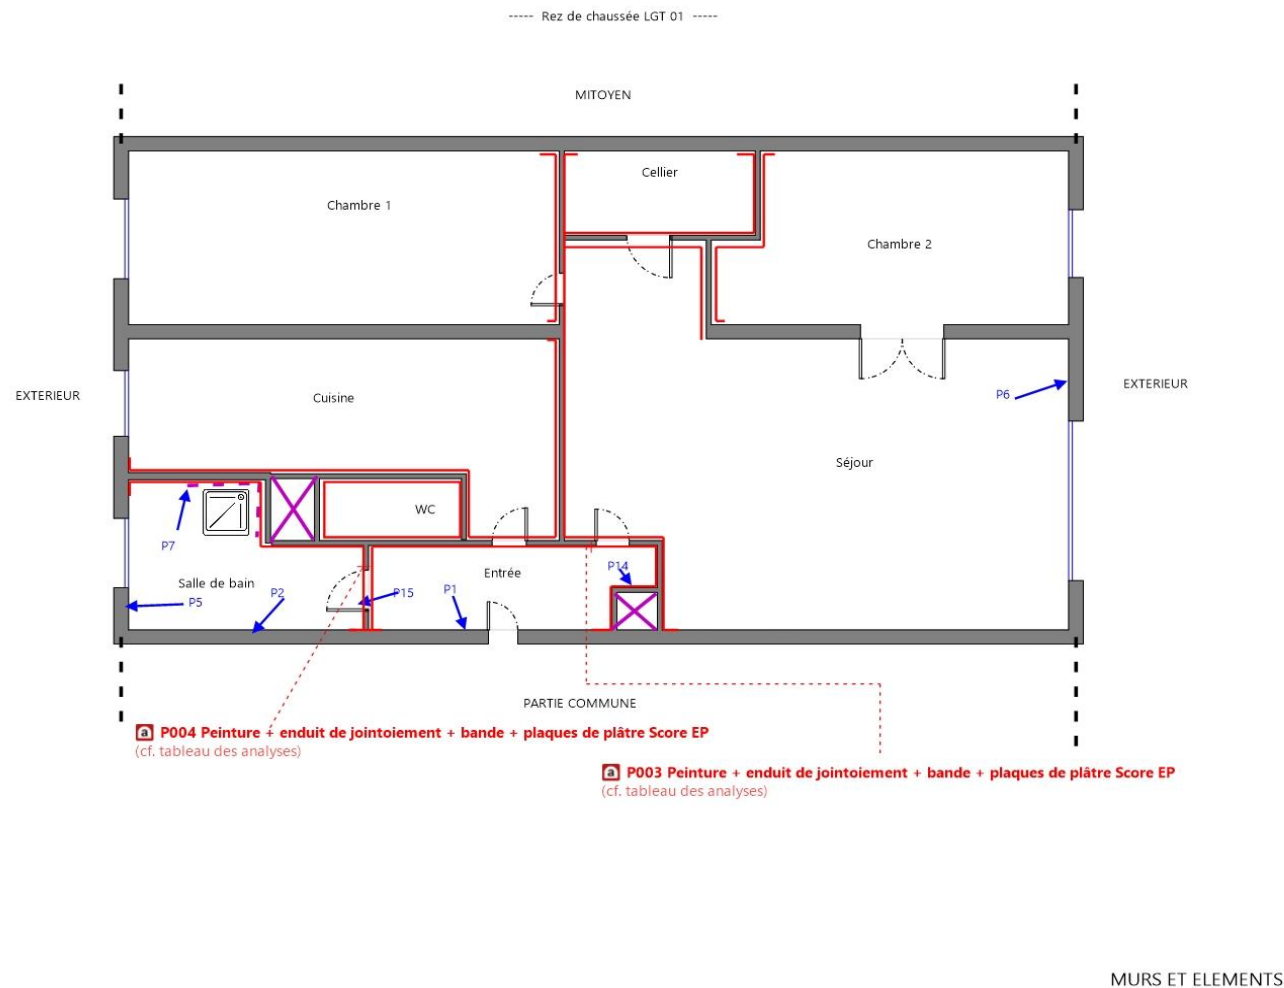
ZPSO	Niveau	Localisation	Zone	Description du prélèvement réalisé*
ZPSO002	Rez de chaussée LGT 01	Entrée; Salle de bain; WC; Cuisine; Séjour; Chambre 1; Cellier; Chambre 2	Cloisons avec liaisons sur murs et plafonds	<p><b>Analyse : P003</b></p> <ul style="list-style-type: none"> <li>- Phase 1 Matériau de type maillage de fibres et liant (beige) ; matériau semi-dur de type enduit (blanc) ; matériau de type peinture (gris) ; matériau semi-dur de type enduit (brillant) (beige) ; matériau souple fibreux de type papier, carton (beige) ; matériau semi-dur de type enduit (brillant) (blanc) ; matériau semi-dur de type plaque (plâtreux) (marron) en traces (Présence d'amiante)</li> <li>- Phase 2 Matériau souple fibreux de type papier, carton (beige) (Absence d'amiante)</li> <li>- Phase 3 Matériau semi-dur de type plaque (plâtreux) (marron) (Absence d'amiante)</li> </ul> <p><b>Analyse : P004</b></p> <ul style="list-style-type: none"> <li>- Phase 1 Matériau de type maillage de fibres et liant (blanc) ; matériau semi-dur de type plaque (plâtreux) (marron) en traces (Présence d'amiante)</li> <li>- Phase 2 Matériau semi-dur de type plaque (plâtreux) (marron) (Absence d'amiante)</li> </ul>

ZPSO006	Rez de chaussée LGT 01	Entrée; Séjour; Chambre 1; Cellier; Chambre 2	Sol	<p><b>Analyse : P010</b></p> <ul style="list-style-type: none"> <li>- Matériau souple de type revêtement de sol (beige) ; matériau de type colle (jaune) ; matériau semi-dur de type ragréage (gris) ; matériau semi-dur de type dalle de sol (bitumineux) (noir) (Présence d'amiante)</li> </ul> <p><b>Analyse : P011</b></p> <ul style="list-style-type: none"> <li>- Phase 1 Matériau souple de type revêtement de sol (beige) (Absence d'amiante)</li> <li>- Phase 2 Matériau de type colle (jaune) ; matériau semi-dur de type ragréage (gris) (Absence d'amiante)</li> <li>- Phase 3 Matériau semi-dur de type dalle de sol (bitumineux) (noir) (Présence d'amiante)</li> </ul>
