Rapport de Repérage Amiante Avant réalisation de travaux dans un immeuble bâti

Numéro de dossier : 1323461RAT
Date d'intervention : 07/04/2021

157 RUE DU LIEUTENANT MOISAN
25LAO0302 (25LAO0302)
77190 DAMMARIÉ LES LYS

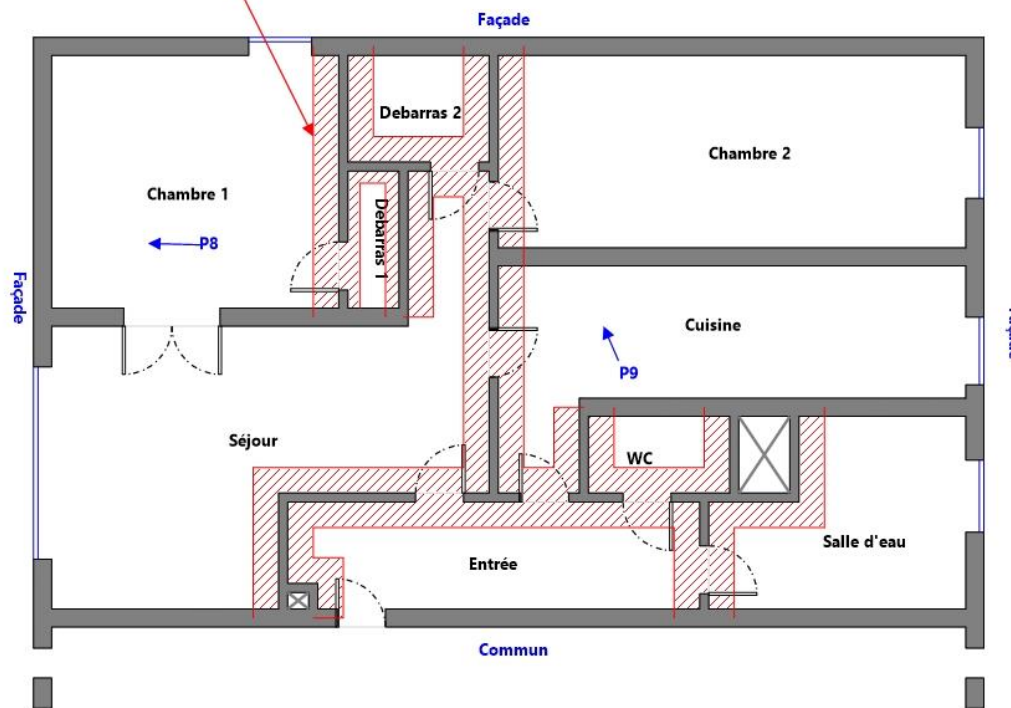
Plafonds

a ZPSO001 Couche1: Peinture décorative (pailletées, gouttelettes, ...) + Couche2: Enduit de jointoiment des plaques de plâtre
EP
