Rapport de Repérage Amiante Avant réalisation de travaux dans un immeuble bâti

Numéro de dossier : M7386369
Date d'intervention : 03/08/2021

25LAR0302
207 RUE DU LT MOISANT
77190 DAMMARIE LES LYS

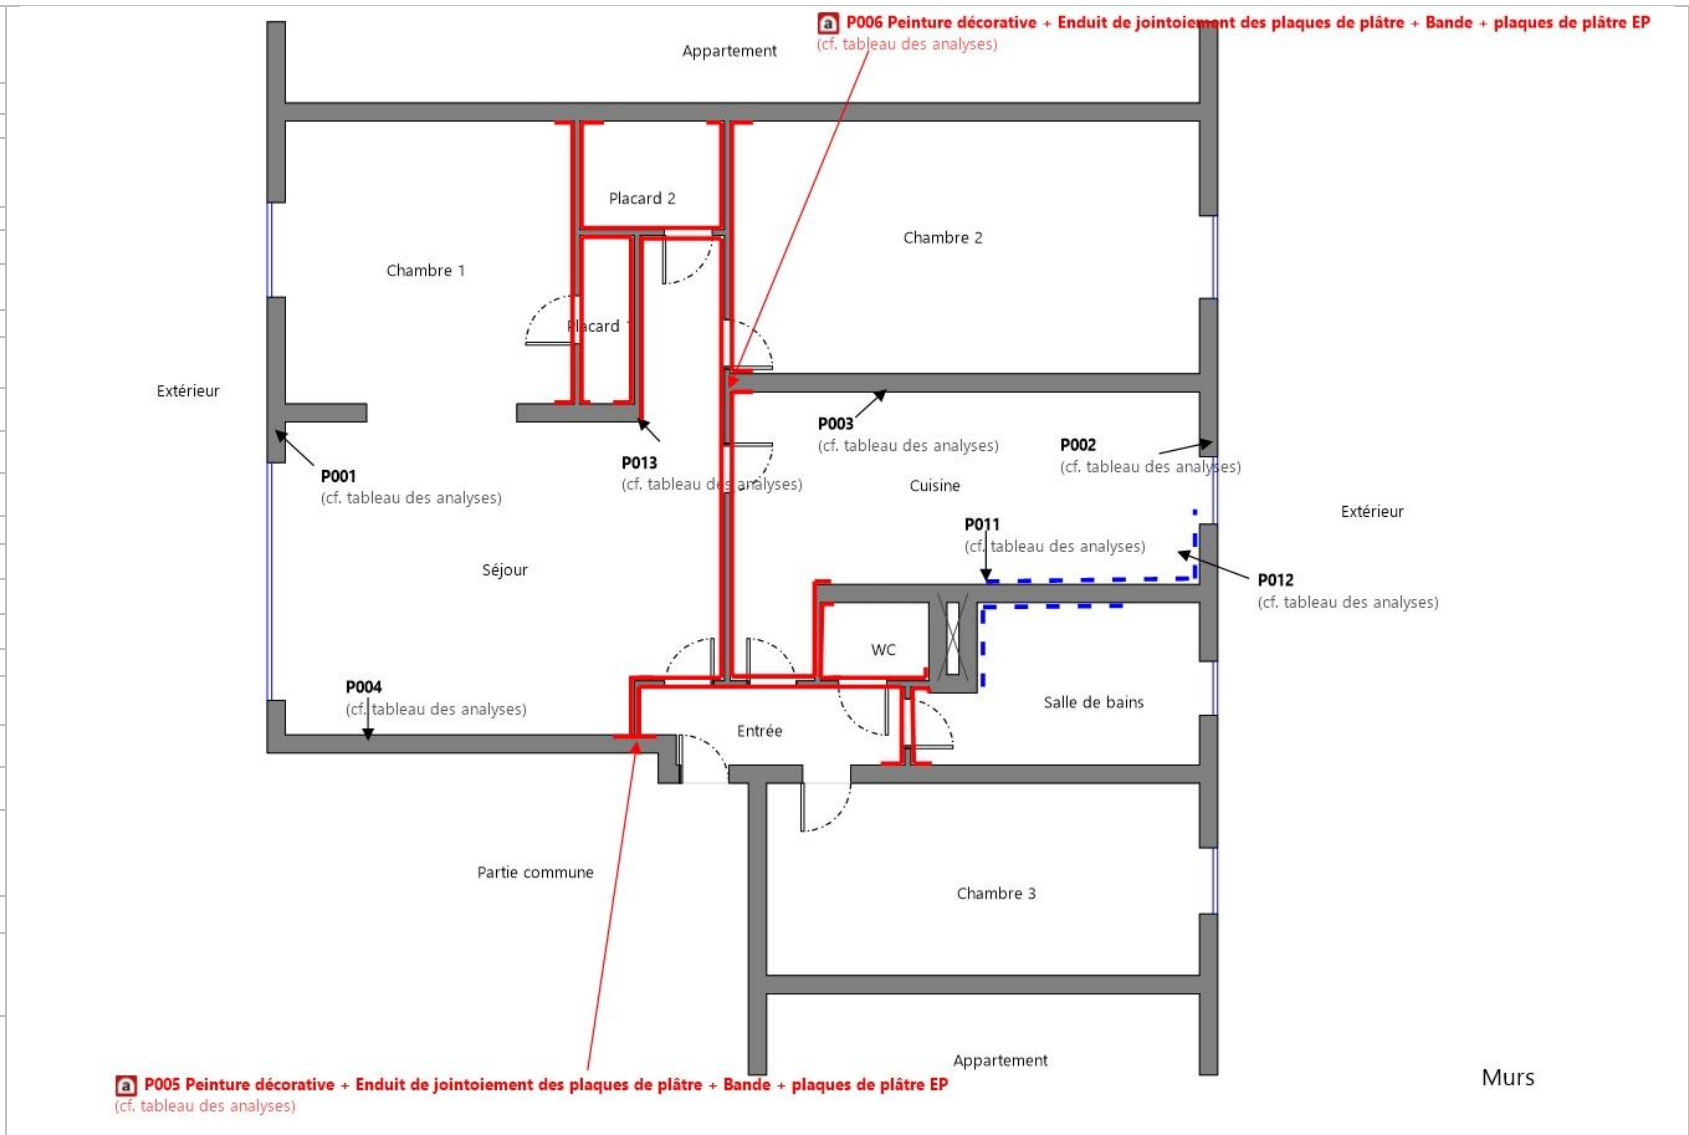
| | Planche de repérage des matériaux et produits amiantés |

| ZPSO | Niveau | Localisation | Zone | Description du prélèvement réalisé* |
|---|---|---|---|--|
| ZPSO003 | 3ème étage Porte 302 | Entrée; Séjour; Chambre 1; Placard 1; Placard 2; Chambre 2; Cuisine; WC; Salle de bains | Cloisons avec liaisons sur murs et plafonds | <p>Analyse : P005</p> <ul style="list-style-type: none"> - Matériau de type maillage de fibres et liant (blanc) ; matériau semi-dur de type enduit (beige) ; matériau souple fibreux de type papier, carton (beige) ; matériau semi-dur de type enduit (blanc) ; matériau semi-dur (beige) ; matériau semi-dur (blanc) (Présence d'amiante) <p>Analyse : P006</p> <ul style="list-style-type: none"> - Phase 1 Matériau de type maillage de fibres et liant (blanc) ; matériau de type système d'enduit peinture (beige) ; matériau souple fibreux de type papier, carton (blanc) ; matériau semi-dur (blanc) ; matériau souple fibreux de type papier, carton (marron) ; matériau semi-dur de type plâtre (blanc) (Présence d'amiante) - Phase 2 Matériau souple fibreux de type papier, carton (blanc) (Absence d'amiante) - Phase 3 Matériau souple fibreux de type papier, carton (marron) (Absence d'amiante) |
| ZPSO005 | 3ème étage Porte 302 | Séjour | Sol | <p>Analyse : P009</p> <ul style="list-style-type: none"> - Phase 1 Matériau souple de type revêtement de sol (marron) (Absence d'amiante) - Phase 2 Matériau souple de type revêtement de sol (beige) (Absence d'amiante) - Phase 3 Matériau semi-dur de type dalle de sol (noir) (Présence d'amiante) - Phase 4 Matériau de type colle (jaune) ; matériau de type colle bitumineux (noir) ; matériau semi-dur de type ragréage (gris) (Présence d'amiante) |

Des matériaux amiantés ont été repérés, Adx-groupe doit procéder à la quantification de ceux-ci, nous vous invitons à appeler votre chargé d'affaire dédié ou nos bureaux afin de prévoir une mission complémentaire.
