Rapport de mission de repérage des matériaux et produits contenant de l'amiante avant réalisation de travaux

146 RUE DU MOULIN

77190 DAMMARIE LES LYS

| RAPPORT N° : | 25LAE0002 | Laboratoire d'Analyses : | ITGA |

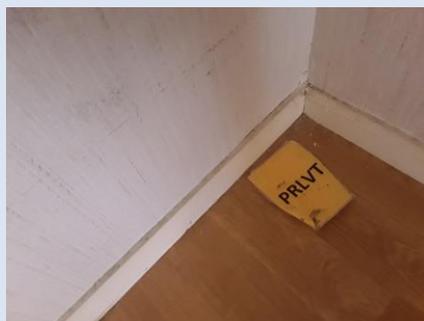
| PRELEVEMENT : 25LAE0002P003 | | | |

| PRELEVEMENT : 25LAE0002P003 | | | |
|---|---|---|---|
| Mur A | | Amiante non détecté | |

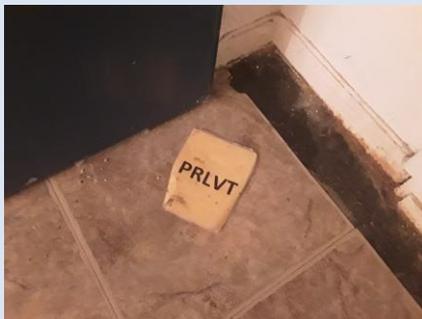
PRELEVEMENT : 25LAE0002P005

| NOM DU CLIENT | NUMERO DU DOSSIER | PIECE OU LOCAL | |
|---|--|---|---|
| Sol | | Fr2:Amiante détecté (Chrysotile) | |

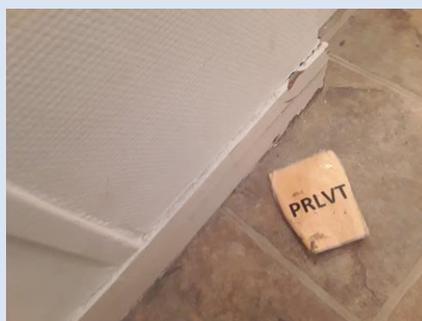
PRELEVEMENT : 25LAE0002P009

| NOM DU CLIENT | NUMERO DU DOSSIER | PIECE OU LOCAL | |
|---|--|---|---|
| Sol | | Amiante non détecté | |
