Rapport de mission de repérage des matériaux et produits contenant de l'amiante avant réalisation de travaux

221 RUE DU LT MOISANT

MODULE 25LAS0402
77190 DAMMARIE LES LYS

RAPPORT N° :	25LAS0402	Laboratoire d'Analyses :	ITGA
Repérage réalisé le :	20/02/2019	Adresse laboratoire :	3 RUE ARMAND HERPIN LACROIX - CS 46537 35065 RENNES CEDEX
Accompagnateur :		Numéro d'accréditation :	1-5967
Par :	Ronald FRANCHINARD	Organisme d'assurance professionnelle :	AXA France
N° certificat :		Adresse assurance :	313 Terrasses de l'Arche 92727 NANTERRE CEDEX
Date d'obtention :		N° de contrat d'assurance :	10158549604
Organisme certificateur		Date de validité :	31/12/2019

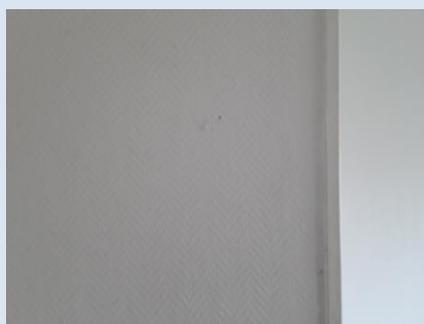
PRELEVEMENT : 25LAS0402P001			
NOM DU CLIENT	NUMERO DU DOSSIER		PIECE OU LOCAL
OPH77	25LAS0402 20/02/2019		Séjour (RC)
ELEMENT	DESCRIPTIF DU LABORATOIRE	DATE DE PRELEVEMENT	NOM DE L'OPERATEUR
Enduit plaque de plâtre	Enduit plâtreux blanc en vrac + carton en faible quantité non séparable + peinture non séparable	20/02/2019	FRANCHINARD Ronald
LOCALISATION		RESULTAT	
Mur F		Amiante non détecté

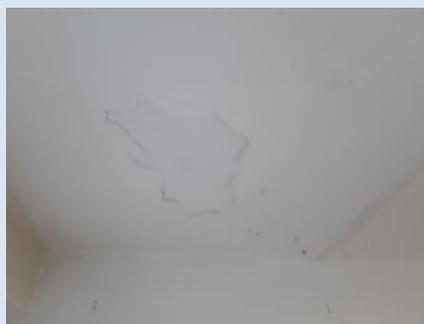
PRELEVEMENT : 25LAS0402P002			
NOM DU CLIENT	NUMERO DU DOSSIER		PIECE OU LOCAL
OPH77	25LAS0402 20/02/2019		Séjour (RC)
ELEMENT	DESCRIPTIF DU LABORATOIRE	DATE DE PRELEVEMENT	NOM DE L'OPERATEUR
Enduit béton	Enduit plâtreux blanc en vrac + peintures multiples non séparable	20/02/2019	FRANCHINARD Ronald
LOCALISATION		RESULTAT	
Plafond		Amiante non détecté

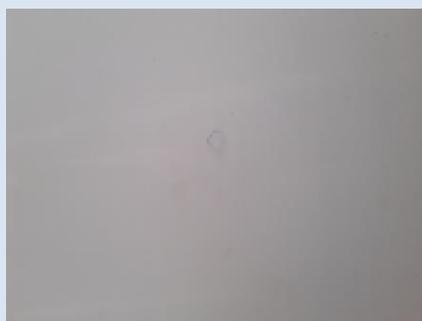
PRELEVEMENT : 25LAS0402P003			
NOM DU CLIENT	NUMERO DU DOSSIER	PIECE OU LOCAL	
OPH77	25LAS0402 20/02/2019	Chambre 2 (RC)	
ELEMENT	DESCRIPTIF DU LABORATOIRE	DATE DE PRELEVEMENT	NOM DE L'OPERATEUR
Enduit béton	Enduit gris en vrac hétérogène + peinture non séparable	20/02/2019	FRANCHINARD Ronald
LOCALISATION		RESULTAT	
Mur A		Amiante non détecté

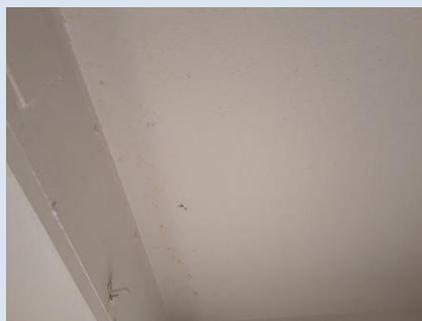
PRELEVEMENT : 25LAS0402P004			
NOM DU CLIENT	NUMERO DU DOSSIER	PIECE OU LOCAL	
OPH77	25LAS0402 20/02/2019	Cuisine (RC)	
ELEMENT	DESCRIPTIF DU LABORATOIRE	DATE DE PRELEVEMENT	NOM DE L'OPERATEUR
Enduit béton	Enduit plâtreux blanc en faible quantité en vrac + peintures multiples non séparable	20/02/2019	FRANCHINARD Ronald
LOCALISATION		RESULTAT	
Plafond		Amiante non détecté

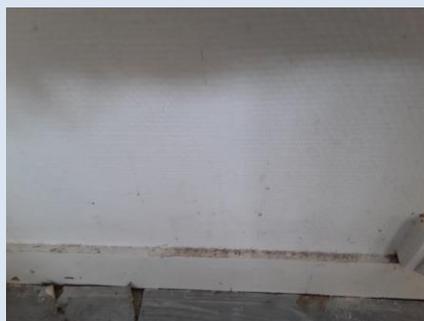
PRELEVEMENT : 25LAS0402P006			
NOM DU CLIENT	NUMERO DU DOSSIER	PIECE OU LOCAL	
OPH77	25LAS0402 20/02/2019	Cuisine (RC)	
ELEMENT	DESCRIPTIF DU LABORATOIRE	DATE DE PRELEVEMENT	NOM DE L'OPERATEUR
Enduit plaque de plâtre	Enduit plâtreux blanc en vrac + peinture en faible quantité non séparable	20/02/2019	FRANCHINARD Ronald
LOCALISATION		RESULTAT	
Mur F		Amiante non détecté

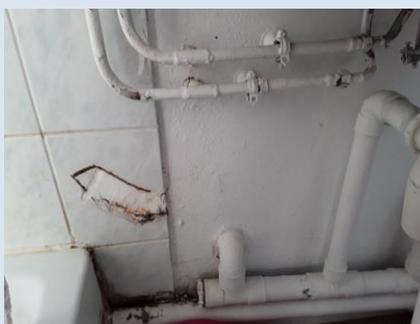
NOM DU CLIENT	NUMERO DU DOSSIER	PIECE OU LOCAL	
OPH77	25LAS0402 20/02/2019	Salle de bains (RC)	
ELEMENT	DESCRIPTIF DU LABORATOIRE	DATE DE PRELEVEMENT	NOM DE L'OPERATEUR
Enduit béton	Enduit plâtreux blanc en vrac + peintures multiples non séparable	20/02/2019	FRANCHINARD Ronald
LOCALISATION		RESULTAT	
Mur A		Amiante non détecté
