Rapport de Repérage Amiante Avant réalisation de travaux dans un immeuble bâti

Numéro de dossier : 1308570
Date d'intervention : 23/02/2021

32 RUE DE BERNARD DE PORET LOG 1
(25LAZ0301)
77190 Dammarie les Lys

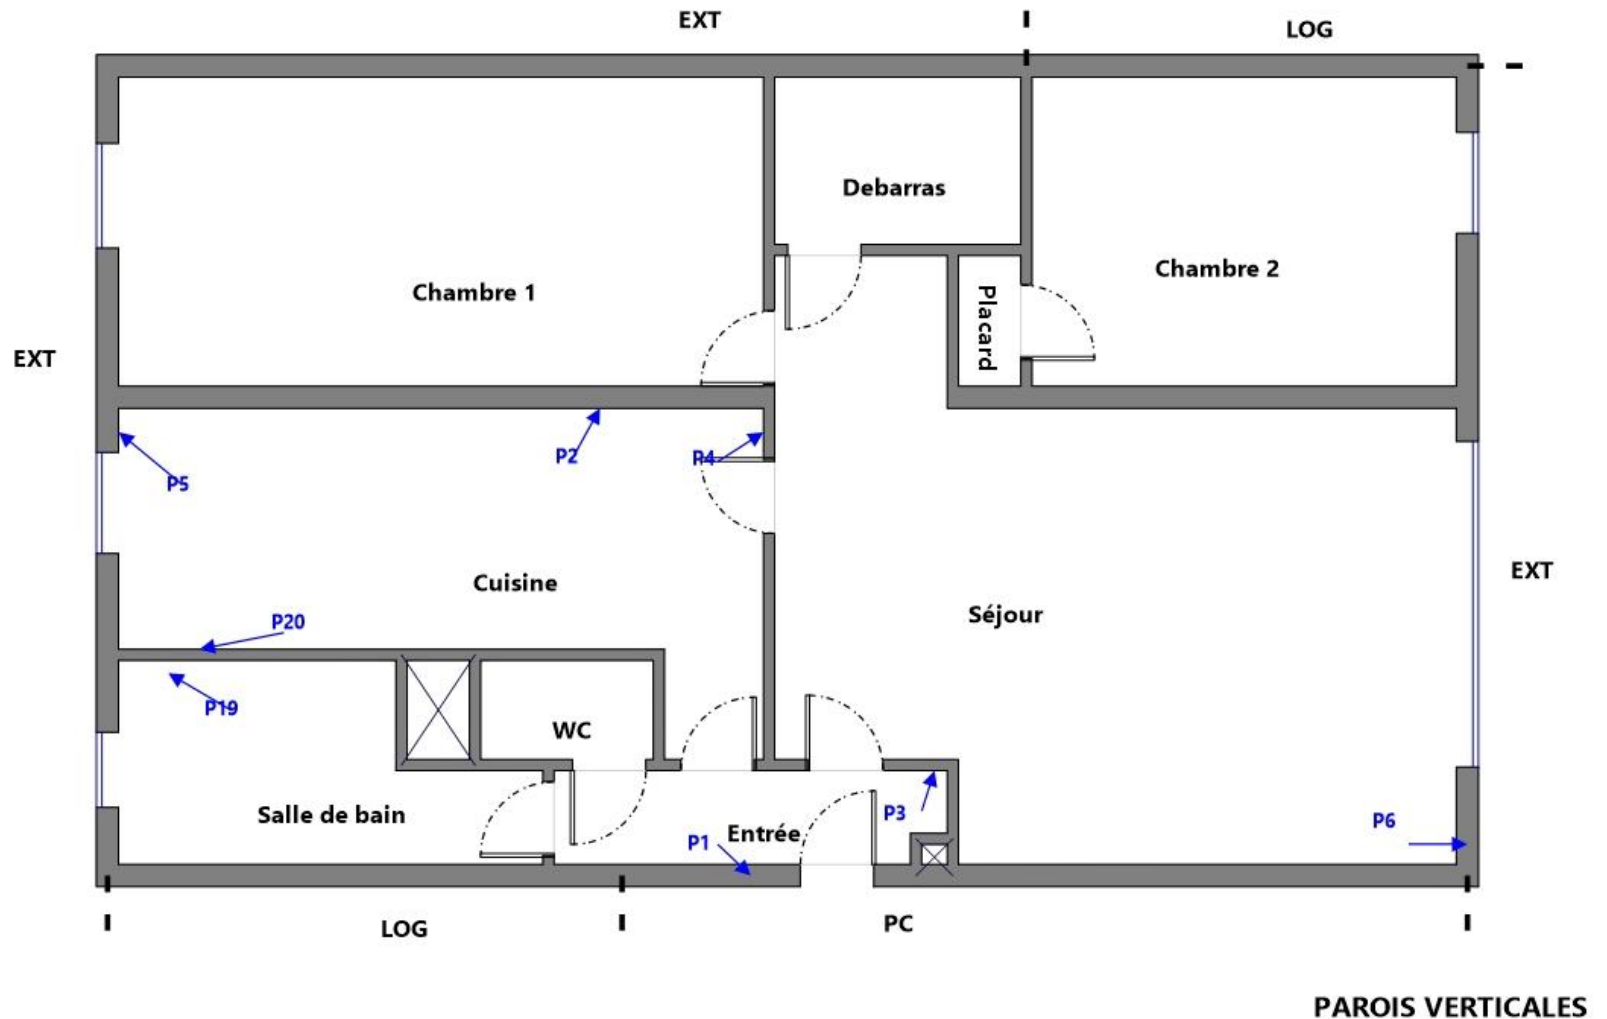
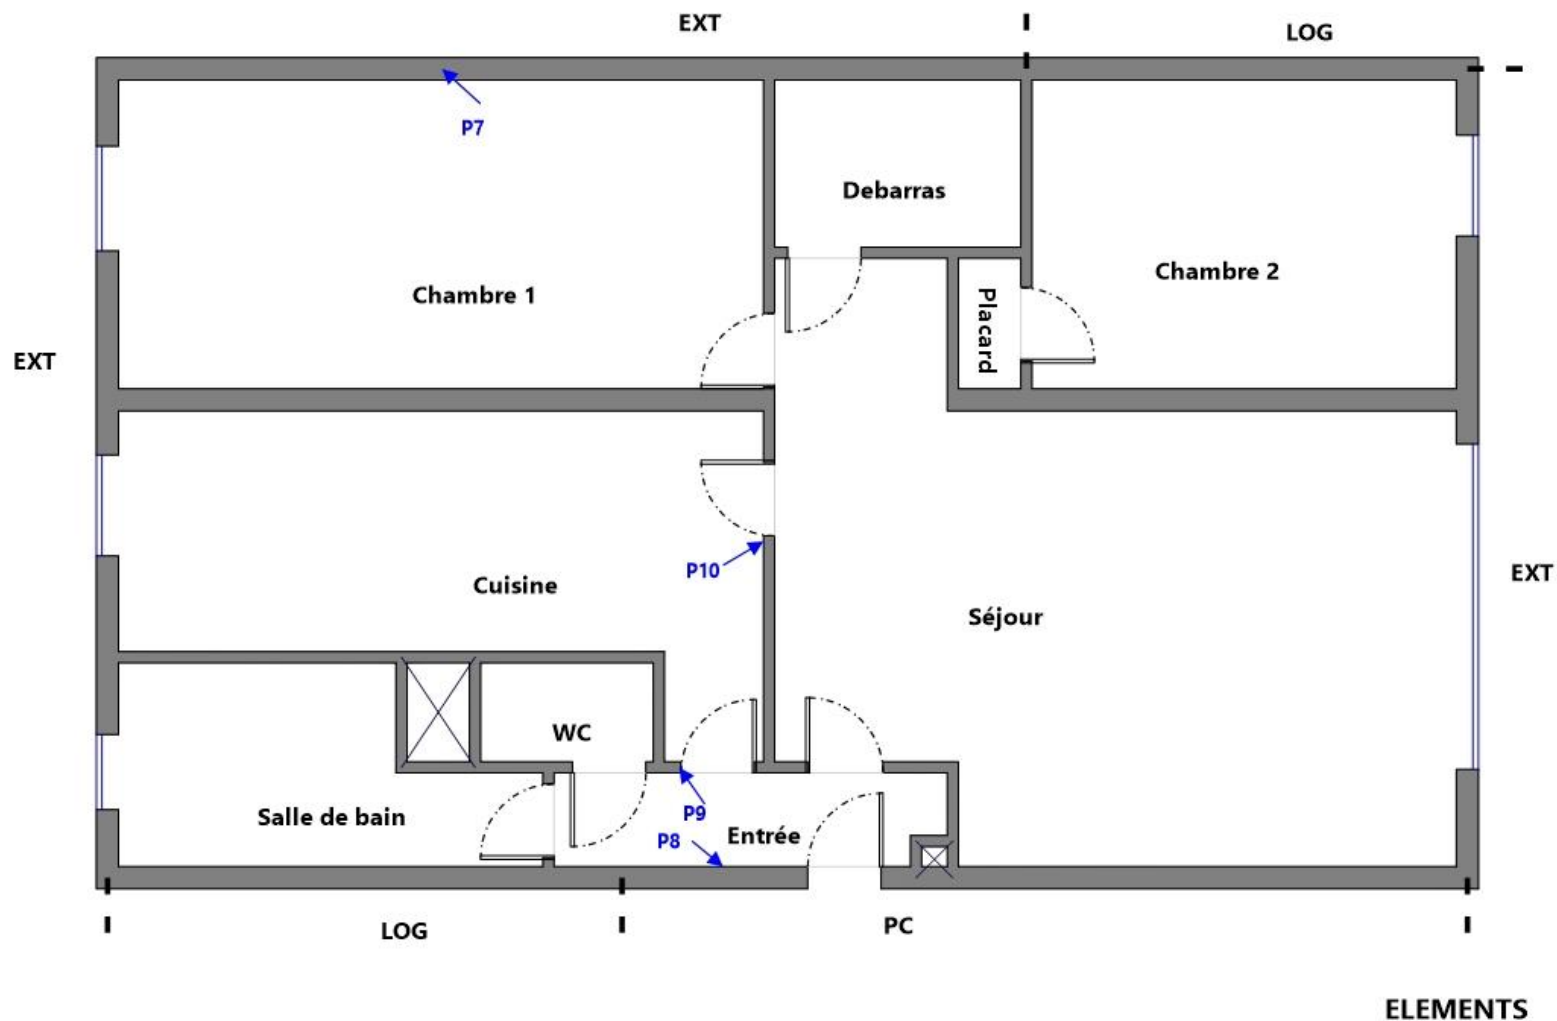
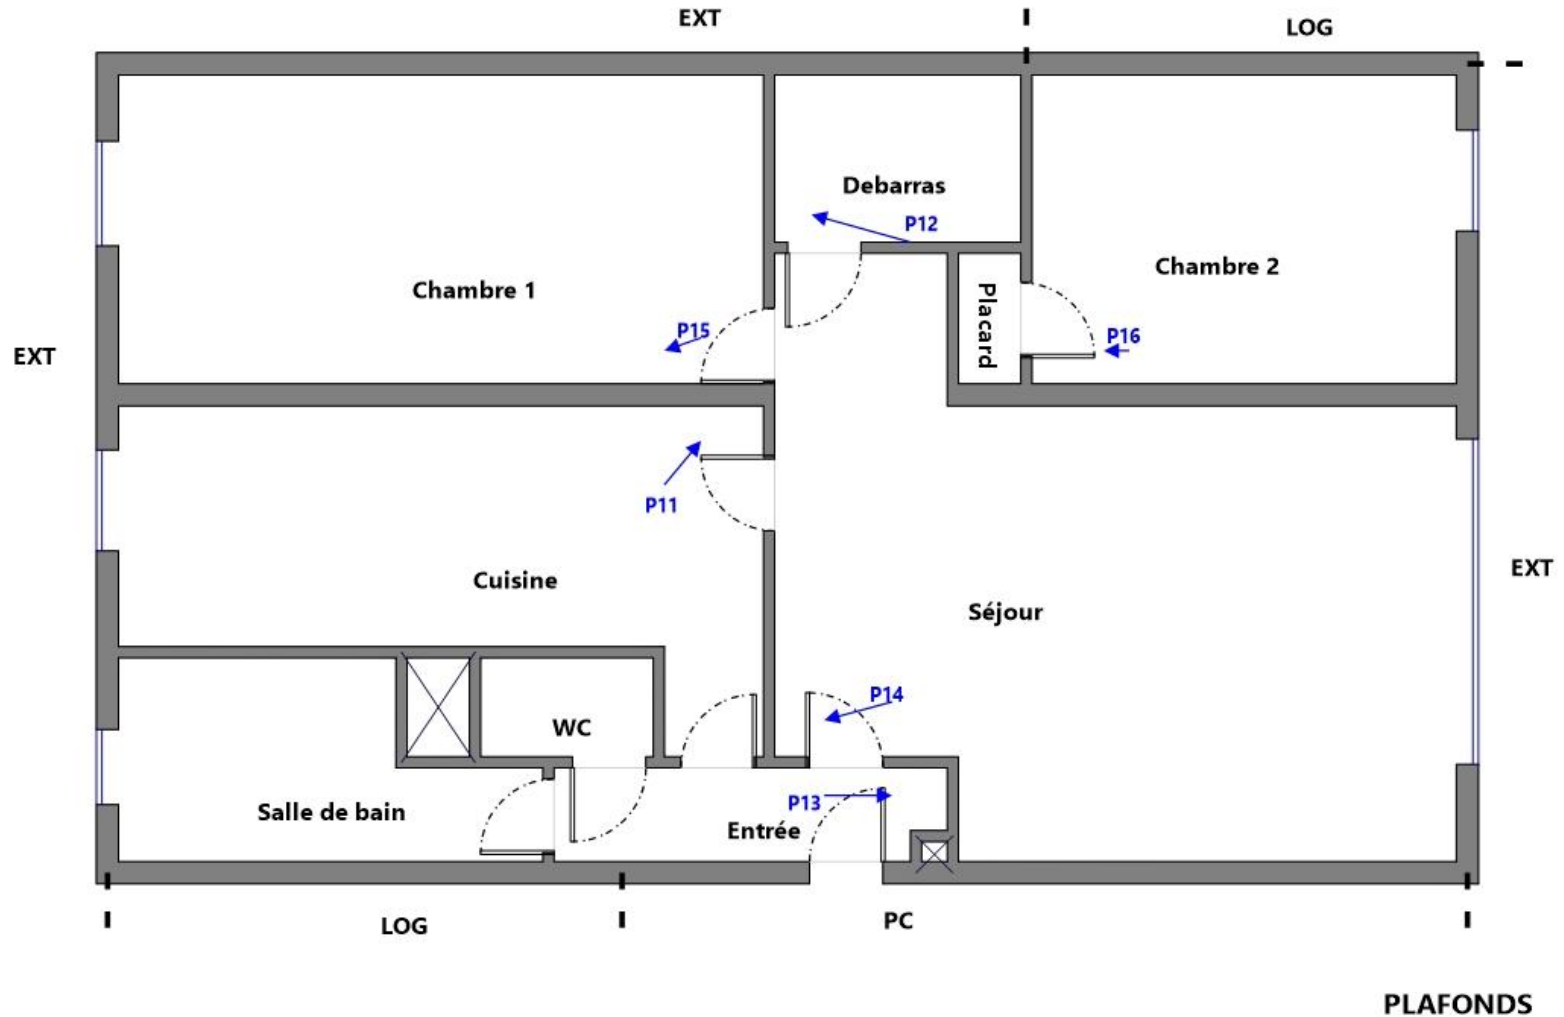
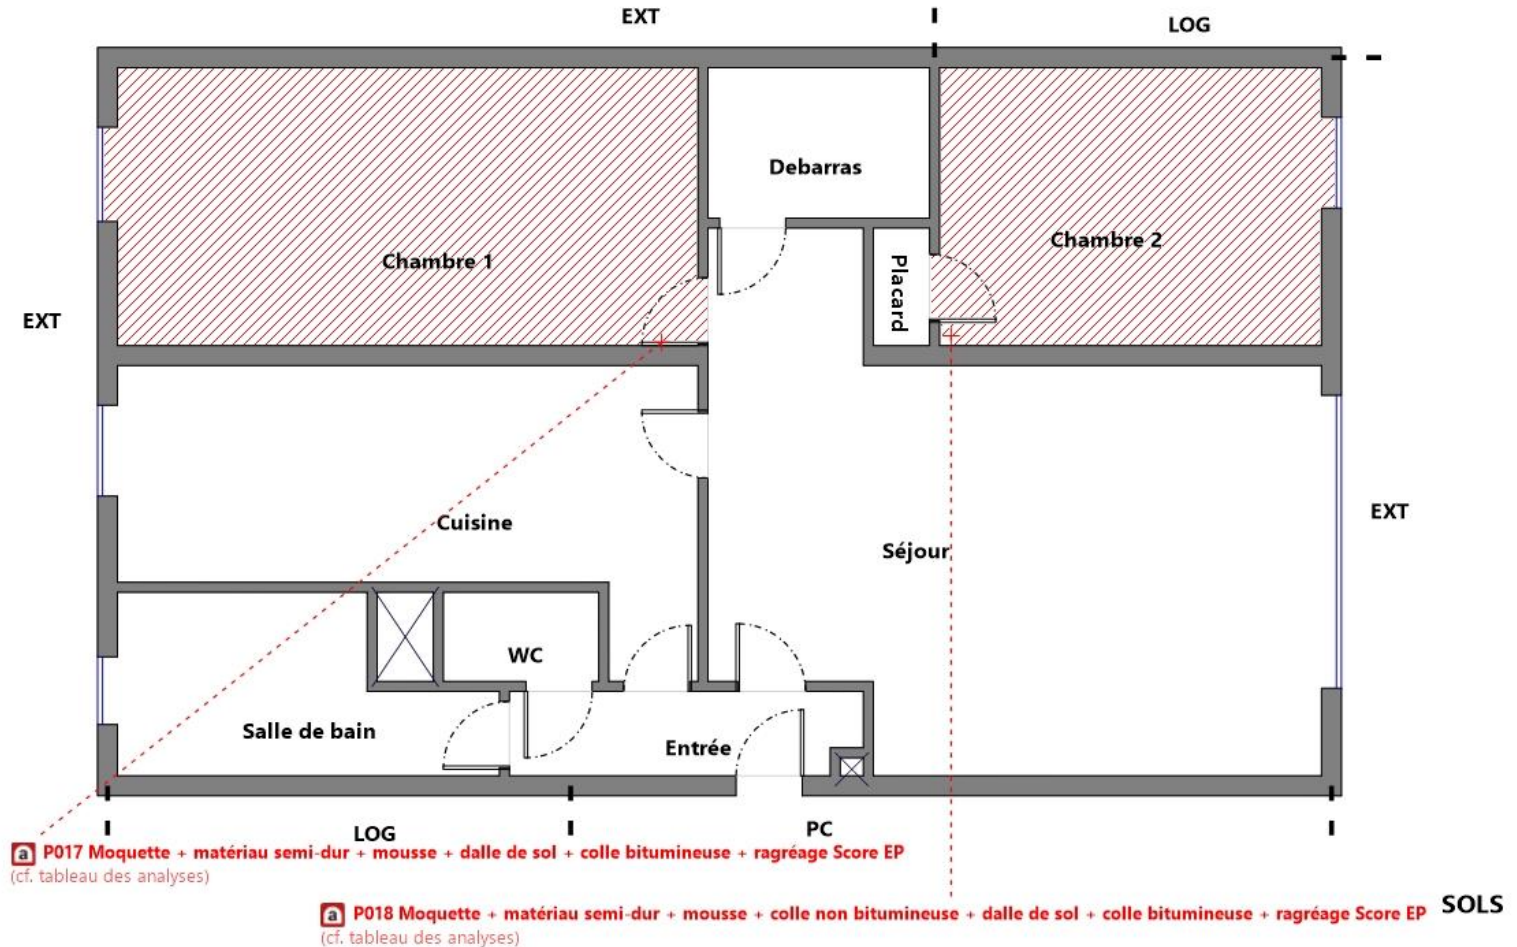
ZPSO	Niveau	Localisation	Zone	Description du prélèvement réalisé*
ZPSO013	3ème étage PORTE 301	Chambre 1	Sol	<u>Analyse : P017</u> - Phase 1 Matériau souple fibreux de type moquette (beige) ; matériau semi-dur (beige) ; matériau de type mousse (beige) ; matériau souple (blanc) ; matériau semi-dur de type dalle de sol (bitumineux) (noir) (Présence d'amiante) - Phase 2 Matériau de type colle bitumineux (noir) ; matériau semi-dur de type ragréage (beige) (Présence d'amiante)
ZPSO014	3ème étage PORTE 301	Chambre 2	Sol	<u>Analyse : P018</u> - Phase 1 Matériau souple fibreux de type moquette (beige) ; matériau souple (transparent) ; matériau semi-dur (beige) ; matériau de type mousse (beige) ; matériau de type colle (jaune) ; matériau semi-dur de type dalle de sol (bitumineux) (noir) (Présence d'amiante) - Phase 2 Matériau de type colle bitumineux (noir) ; matériau semi-dur de type ragréage (beige) (Présence d'amiante)

Planche de repérage des matériaux et produits amiantés
Affaire	1308570
Opération	Telmo DA MOTA GOMES
Site	32 RUE DE BERNARD DE PORET LOG 1 (25LAZ0301)
	77190
	Dammarie les Lys
Date de réalisation	04/03/2021
Matériaux et produits contenant de l'amiante	
	Surface amianté
	Linéaire / paroi amianté (type 1)
	Linéaire / paroi amianté (type 2)
	Conduit amianté
Sondages destructifs / Prélèvements	
	Px Prélèvement Positif
	Px Prélèvement négatif
	S Sondage destructif
Types de murs	
	Mur Porteur
	Mur Cloison (type 1)
	Mur Cloison (type 2)
	Gaine technique
Éléments ou pièces non visités	
	Local non visitée
	Élément non visité

Des matériaux amiantés ont été repéré, Adx-groupe doit procéder à la quantification de ceux-ci, nous vous invitons à appeler votre chargé d'affaire dédié ou nos bureaux afin de prévoir une mission complémentaire.
