Rapport de mission de repérage des matériaux et produits contenant de l'amiante avant travaux ultérieurs.

Rapport : 2015-04-221 EL DAMMARIE LES LYS OPH77
Date d'intervention : 11 mai 2015

Adresse : 86 à 240 Rue du Moulin –
113 à 277 Rue du Lieutenant Moisant
77190 DAMMARIE LES LYS

Périmètre du repérage : AMIANTE Avant Travaux sur murs pignons
des quatre bâtiments et des toitures terrasse
des bâtiments 177/277 et 113/157

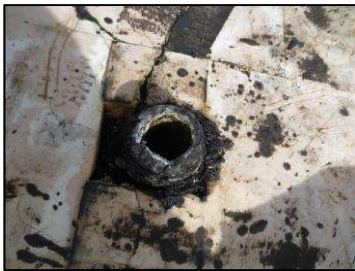
BAT113-157		
Type de composant	Fibres ciment	Photo 3216

Matériau observé	Toiture terrasse : Conduit (Fibres-ciment)	
Prise d'échantillon	OUI	
Numéro de prélèvement	ECH-N°31	
Numéro de Procès verbal	E07303315	
Conclusion	PRESENCE (Résultat d'analyse de matériau ou produit)

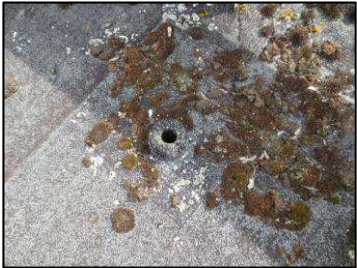
BAT 177-277

Type de composant	Fibres ciment	Photo 3236
Matériau observé	Toiture terrasse : Conduit (Fibres-ciment)

Prise d'échantillon	OUI	
Numéro de prélèvement	ECH-N°48	
Numéro de Procès verbal	E07303815	
Conclusion	PRESENCE (Résultat d'analyse de matériau ou produit)

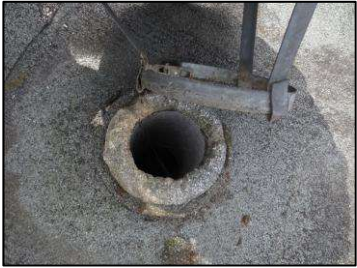
BAT 177-277

Type de composant	Fibres ciment	Photo 3237
Matériau observé	Toiture terrasse : Conduit ventilation (Fibres-ciment)

Prise d'échantillon	OUI	
Numéro de prélèvement	ECH-N°49	
Numéro de Procès verbal	E07303915	
Conclusion	PRESENCE (Résultat d'analyse de matériau ou produit)

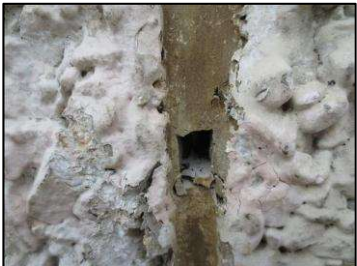
BAT 32-210 pignons

Type de composant	Autres matériaux	Photo 3189
Matériau observé	Murs : Joint de dilatation

Prise d'échantillon	OUI	
Numéro de prélèvement	ECH-N°12	
Numéro de Procès verbal	E06877215	
Conclusion	PRESENCE (Résultat d'analyse de matériau ou produit)

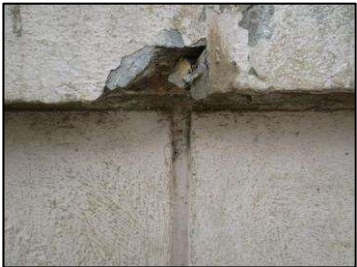
BAT 32-210 pignons

Type de composant	Autres matériaux	Photo 3191
Matériau observé	Murs : béton+pierres

Prise d'échantillon	OUI	
Numéro de prélèvement	ECH-N°14	
Numéro de Procès verbal	E06877415	
Conclusion	PRESENCE (Résultat d'analyse de matériau ou produit)

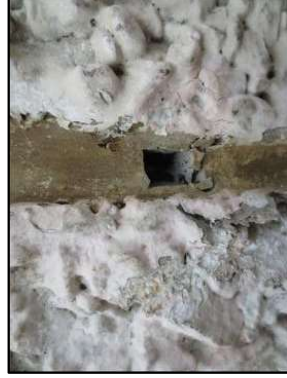
Photo N° 3189 ECH-N°12 -BAT
32-210 pignons Murs Joint de
dilatation

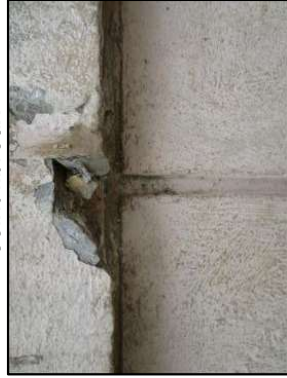
Photo N° 3191 ECH-N°14 -BAT
32-210 pignons Murs
béton+pierres

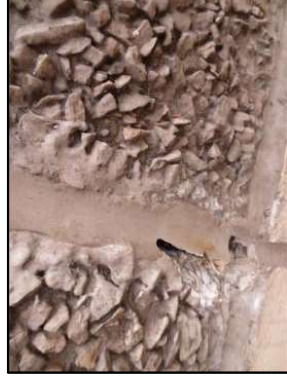
Photo N° 3193 ECH-N°15 -BAT
32-210 pignons Murs Joint de
dilatation

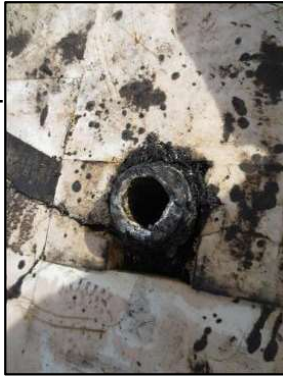
Photo N° 3216 ECH-N°31
 AMIANTE CIMENT -BAT113-157
 Toiture Conduit (Fibres-ciment)

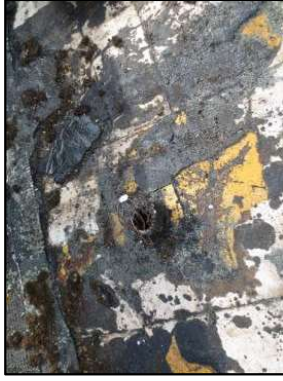
Photo N° 3217 ECH-N°32
 AMIANTE CIMENT -BAT113-157
 Toiture Conduit (Fibres-ciment)

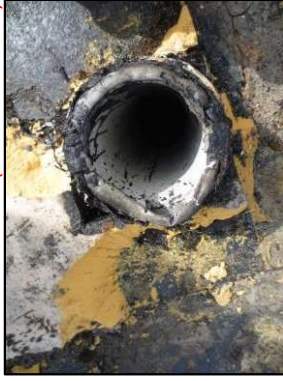
Photo N° 3220 ECH-N°35
 AMIANTE CIMENT -BAT113-157
 Toiture terrasse Conduit ventilation
 (Fibres-ciment)

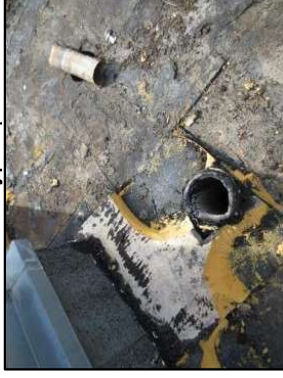
Photo N° 3221 ECH-N°36
 AMIANTE CIMENT -BAT113-157
 Toiture terrasse Conduit ventilation
 (Fibres-ciment)

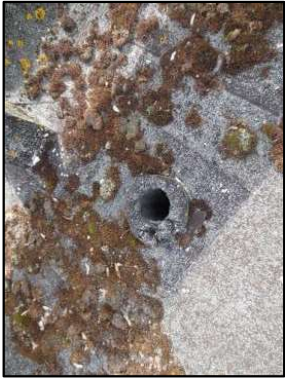
Photo N° 3235 ECH-N°47 AMIANTE CIMENT -BAT 177-277 Toiture terrasse Conduit ventilation (Fibres-ciment)

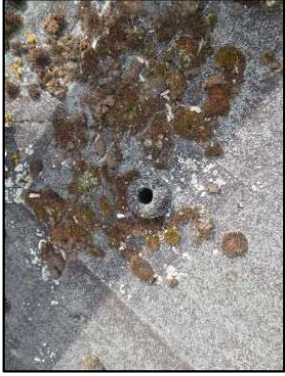
Photo N° 3236 ECH-N°48 AMIANTE CIMENT -BAT 177-277 Toiture terrasse Conduit (Fibres-ciment)

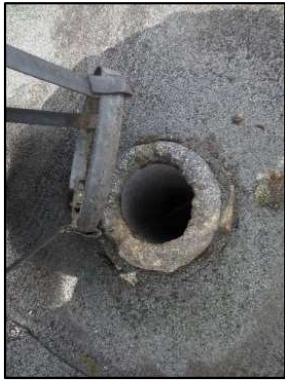
Photo N° 3237 ECH-N°49 AMIANTE CIMENT -BAT 177-277 Toiture terrasse Conduit ventilation (Fibres-ciment)
