Rapport de mission de repérage des matériaux et produits contenant de l'amiante avant réalisation de travaux

15 SQUARE DE L'ABBAYE

77190 DAMMARIÉ LES LYS

RAPPORT N° :	DAMMARIE LES LYS - 15 SQUARE DE L'ABBAYE	Laboratoire d'Analyses :	ITGA
Repérage réalisé le :	22/12/2017	Adresse laboratoire :	3 RUE ARMAND HERPIN LACROIX - CS 46537 35065 RENNES CEDEX
Accompagnateur :		Numéro d'accréditation :	1-5967
Par :	Laurent CATE	Organisme d'assurance professionnelle :	ALLIANZ
N° certificat :	CPDI3681	Adresse assurance :	Direction Opérations Entreprises 5C Esplanade Charles de Gaulle 33081 BORDEAUX CEDEX
Date d'obtention :	25/11/2015	N° de contrat d'assurance :	55832566
Organisme certificateur	I.Cert PARC EDONIA - BAT G - RUE DE LA TERRE VICTORIA - 35760 SAINT GREGOIRE	Date de validité :	31/12/2018

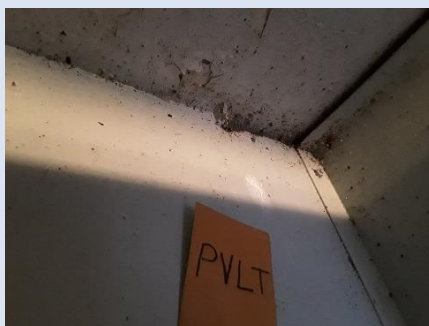
PRELEVEMENT : DAMMARIE LES LYS - 15 SQUARE DE L'ABBAYEP001			
NOM DU CLIENT	NUMERO DU DOSSIER		PIECE OU LOCAL
OPH77	DAMMARIE LES LYS - 15 SQUARE DE L'ABBAYE 22/12/2017		Locaux vide-ordures
ELEMENT	DESCRIPTIF DU LABORATOIRE	DATE DE PRELEVEMENT	NOM DE L'OPERATEUR
Enduit / Peinture	Enduit plâtreux blanc en vrac + peinture non séparable	22/12/2017	CATE Laurent
LOCALISATION		RESULTAT	
Mur B		Amiante non détecté

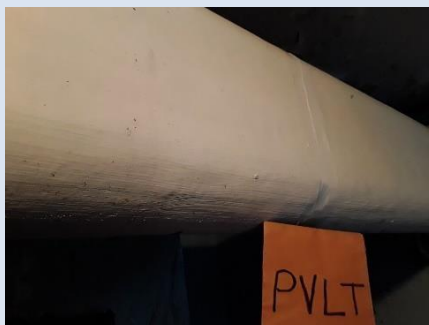
PRELEVEMENT : DAMMARIE LES LYS - 15 SQUARE DE L'ABBAYEP002			
NOM DU CLIENT	NUMERO DU DOSSIER		PIECE OU LOCAL
OPH77	DAMMARIE LES LYS - 15 SQUARE DE L'ABBAYE 22/12/2017		Locaux vide-ordures
ELEMENT	DESCRIPTIF DU LABORATOIRE	DATE DE PRELEVEMENT	NOM DE L'OPERATEUR
Calorifugeage	Matériau fibreux jaune + peinture avec couche en toile non séparable	22/12/2017	CATE Laurent
LOCALISATION		RESULTAT	
Plafond		Amiante non détecté

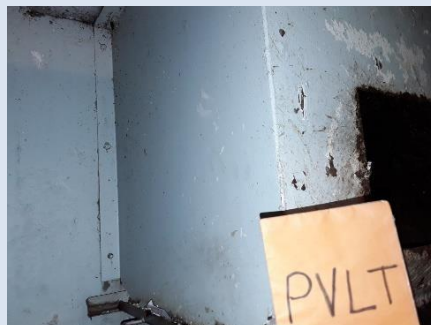
PRELEVEMENT : DAMMARIE LES LYS - 15 SQUARE DE L'ABBAYE003

NOM DU CLIENT	NUMERO DU DOSSIER	PIECE OU LOCAL	
OPH77	DAMMARIE LES LYS - 15 SQUARE DE L'ABBAYE 22/12/2017	Locaux vide-ordures	
ELEMENT	DESCRIPTIF DU LABORATOIRE	DATE DE PRELEVEMENT	NOM DE L'OPERATEUR
Peinture	Peintures multiples en vrac	22/12/2017	CATE Laurent
LOCALISATION		RESULTAT	
Pelles vides-ordures		Amiante non détecté

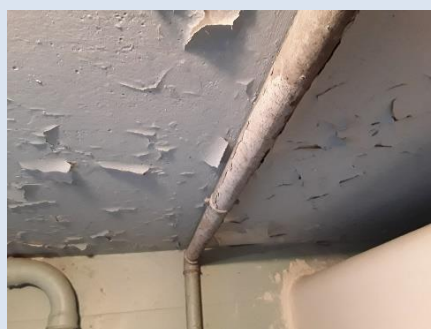
PRELEVEMENT : DAMMARIE LES LYS - 15 SQUARE DE L'ABBAYE004

NOM DU CLIENT	NUMERO DU DOSSIER	PIECE OU LOCAL	
OPH77	DAMMARIE LES LYS - 15 SQUARE DE L'ABBAYE 22/12/2017	Locaux vide-ordures	
ELEMENT	DESCRIPTIF DU LABORATOIRE	DATE DE PRELEVEMENT	NOM DE L'OPERATEUR
Enduit / Peinture	Enduit plâtreux blanc en vrac + peinture non séparable	22/12/2017	CATE Laurent
LOCALISATION		RESULTAT	
Plafond		Amiante non détecté

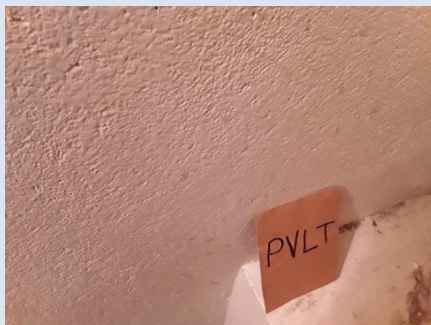
PRELEVEMENT : DAMMARIE LES LYS - 15 SQUARE DE L'ABBAYEP005

NOM DU CLIENT	NUMERO DU DOSSIER	PIECE OU LOCAL	
OPH77	DAMMARIE LES LYS - 15 SQUARE DE L'ABBAYE 22/12/2017	Locaux vide-ordures	
ELEMENT	DESCRIPTIF DU LABORATOIRE	DATE DE PRELEVEMENT	NOM DE L'OPERATEUR
Enduit / Peinture	Enduit gris en vrac + peinture non séparable	22/12/2017	CATE Laurent
LOCALISATION		RESULTAT	
Mur A		Amiante non détecté

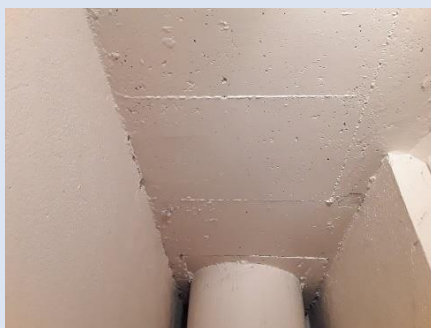
PRELEVEMENT : DAMMARIE LES LYS - 15 SQUARE DE L'ABBAYEP006

NOM DU CLIENT	NUMERO DU DOSSIER	PIECE OU LOCAL	
OPH77	DAMMARIE LES LYS - 15 SQUARE DE L'ABBAYE 22/12/2017	Locaux vide-ordures	
ELEMENT	DESCRIPTIF DU LABORATOIRE	DATE DE PRELEVEMENT	NOM DE L'OPERATEUR
Enduit / Peinture	Enduit gris en vrac + peinture non séparable	22/12/2017	CATE Laurent
LOCALISATION		RESULTAT	
Plafond		Amiante non détecté

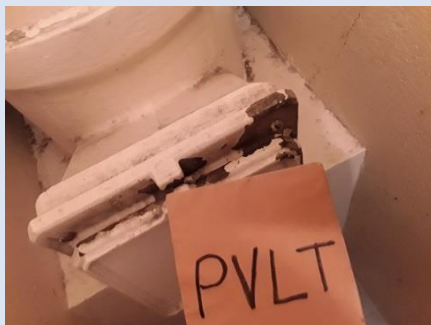
PRELEVEMENT : DAMMARIE LES LYS - 15 SQUARE DE L'ABBAYEP007

NOM DU CLIENT	NUMERO DU DOSSIER		PIECE OU LOCAL
OPH77	DAMMARIE LES LYS - 15 SQUARE DE L'ABBAYE 22/12/2017		Locaux vide-ordures
ELEMENT	DESCRIPTIF DU LABORATOIRE	DATE DE PRELEVEMENT	NOM DE L'OPERATEUR
Peinture	Peintures multiples en vrac	22/12/2017	CATE Laurent
LOCALISATION		RESULTAT	
Pelles vides-ordures		Amiante non détecté

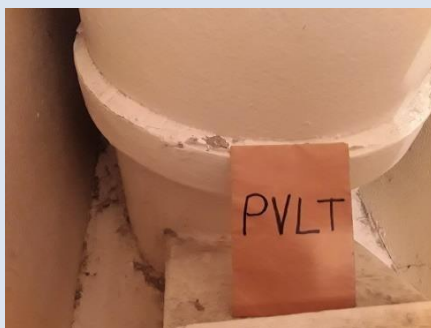
PRELEVEMENT : DAMMARIE LES LYS - 15 SQUARE DE L'ABBAYEP008

NOM DU CLIENT	NUMERO DU DOSSIER		PIECE OU LOCAL
OPH77	DAMMARIE LES LYS - 15 SQUARE DE L'ABBAYE 22/12/2017		Locaux vide-ordures
ELEMENT	DESCRIPTIF DU LABORATOIRE	DATE DE PRELEVEMENT	NOM DE L'OPERATEUR
Joint	Matériau compact gris + peinture non séparable	22/12/2017	CATE Laurent
LOCALISATION		RESULTAT	
Conduits		Amiante non détecté

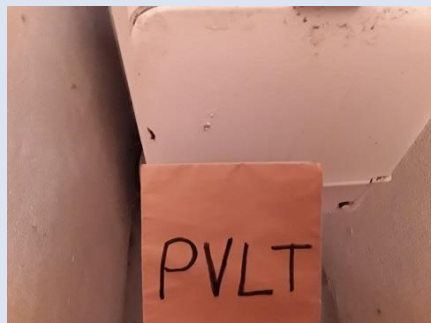
NOM DU CLIENT	NUMERO DU DOSSIER	PIECE OU LOCAL	
OPH77	DAMMARIE LES LYS - 15 SQUARE DE L'ABBAYE 22/12/2017	Locaux vide-ordures	
ELEMENT	DESCRIPTIF DU LABORATOIRE	DATE DE PRELEVEMENT	NOM DE L'OPERATEUR
Peinture	Peintures multiples en vrac	22/12/2017	CATE Laurent
LOCALISATION		RESULTAT	
Pelles vides-ordures		Amiante non détecté

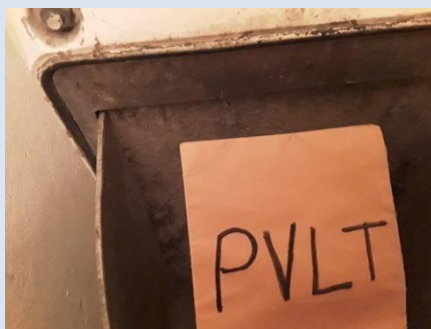
PRELEVEMENT : DAMMARIE LES LYS - 15 SQUARE DE L'ABBAYEP015			
NOM DU CLIENT	NUMERO DU DOSSIER		PIECE OU LOCAL
OPH77	DAMMARIE LES LYS - 15 SQUARE DE L'ABBAYE 22/12/2017		Locaux vide-ordures
ELEMENT	DESCRIPTIF DU LABORATOIRE	DATE DE PRELEVEMENT	NOM DE L'OPERATEUR
Joint d'étanchéité	Matériau mousse noire en faible quantité avec poussières	22/12/2017	CATE Laurent
LOCALISATION		RESULTAT	
Pelles vides-ordures		Amiante non détecté

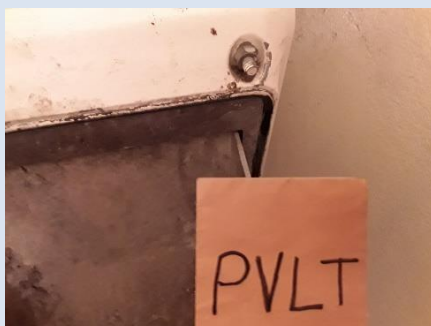
PRELEVEMENT : DAMMARIE LES LYS - 15 SQUARE DE L'ABBAYEP016			
NOM DU CLIENT	NUMERO DU DOSSIER		PIECE OU LOCAL
OPH77	DAMMARIE LES LYS - 15 SQUARE DE L'ABBAYE 22/12/2017		Locaux vide-ordures
ELEMENT	DESCRIPTIF DU LABORATOIRE	DATE DE PRELEVEMENT	NOM DE L'OPERATEUR
Joint	Matériau souple noir + peinture en faible quantité non séparable	22/12/2017	CATE Laurent
LOCALISATION		RESULTAT	
Pelles vides-ordures		Amiante non détecté

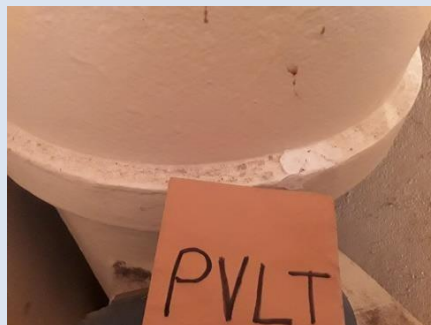
PRELEVEMENT : DAMMARIE LES LYS - 15 SQUARE DE L'ABBAYEP017

NOM DU CLIENT	NUMERO DU DOSSIER	PIECE OU LOCAL	
OPH77	DAMMARIE LES LYS - 15 SQUARE DE L'ABBAYE 22/12/2017	Locaux vide-ordures	
ELEMENT	DESCRIPTIF DU LABORATOIRE	DATE DE PRELEVEMENT	NOM DE L'OPERATEUR
Joint	Matériau compact gris + peinture non séparable	22/12/2017	CATE Laurent
LOCALISATION		RESULTAT	
Conduits		Amiante détecté (Chrysotile)

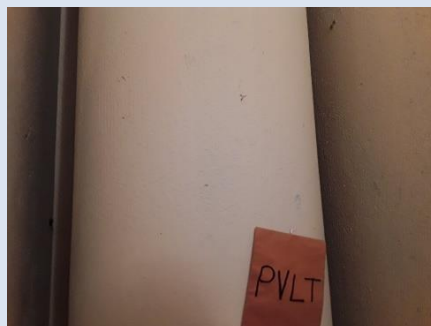
PRELEVEMENT : DAMMARIE LES LYS - 15 SQUARE DE L'ABBAYEP018

NOM DU CLIENT	NUMERO DU DOSSIER	PIECE OU LOCAL	
OPH77	DAMMARIE LES LYS - 15 SQUARE DE L'ABBAYE 22/12/2017	Locaux vide-ordures	
ELEMENT	DESCRIPTIF DU LABORATOIRE	DATE DE PRELEVEMENT	NOM DE L'OPERATEUR
Conduit VO	Matériau blanc + matériau gris en vrac non séparable + peinture non séparable	22/12/2017	CATE Laurent
LOCALISATION		RESULTAT	
Conduits		Amiante détecté (Chrysotile)

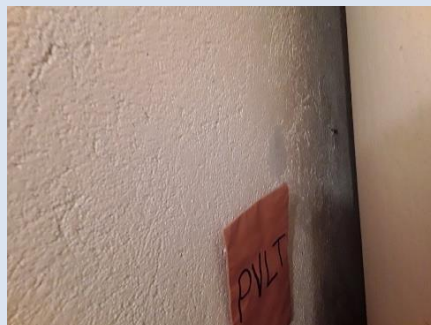
PRELEVEMENT : DAMMARIE LES LYS - 15 SQUARE DE L'ABBAYEP019			
NOM DU CLIENT	NUMERO DU DOSSIER		PIECE OU LOCAL
OPH77	DAMMARIE LES LYS - 15 SQUARE DE L'ABBAYE 22/12/2017		Locaux vide-ordures
ELEMENT	DESCRIPTIF DU LABORATOIRE	DATE DE PRELEVEMENT	NOM DE L'OPERATEUR
Enduit / Peinture	Enduit gris en vrac + peinture non séparable	22/12/2017	CATE Laurent
LOCALISATION		RESULTAT	
Mur A		Amiante non détecté

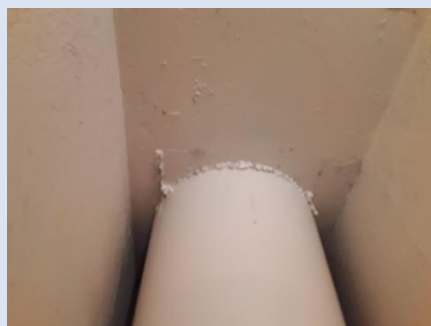
PRELEVEMENT : DAMMARIE LES LYS - 15 SQUARE DE L'ABBAYEP020			
NOM DU CLIENT	NUMERO DU DOSSIER		PIECE OU LOCAL
OPH77	DAMMARIE LES LYS - 15 SQUARE DE L'ABBAYE 22/12/2017		Locaux vide-ordures
ELEMENT	DESCRIPTIF DU LABORATOIRE	DATE DE PRELEVEMENT	NOM DE L'OPERATEUR
Enduit / Peinture	Enduit plâtreux blanc en vrac + matériau gris en faible quantité non séparable + peinture non séparable	22/12/2017	CATE Laurent
LOCALISATION		RESULTAT	
Plafond		Amiante non détecté

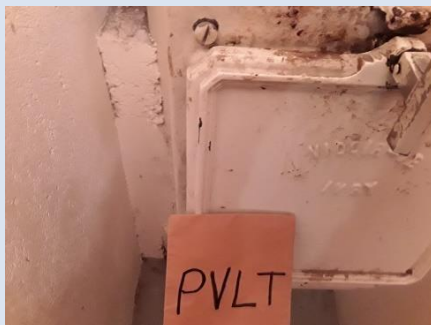
PRELEVEMENT : DAMMARIE LES LYS - 15 SQUARE DE L'ABBAYEP021

NOM DU CLIENT	NUMERO DU DOSSIER	PIECE OU LOCAL	
OPH77	DAMMARIE LES LYS - 15 SQUARE DE L'ABBAYE 22/12/2017	Locaux vide-ordures	
ELEMENT	DESCRIPTIF DU LABORATOIRE	DATE DE PRELEVEMENT	NOM DE L'OPERATEUR
Peinture	Peintures multiples en vrac	22/12/2017	CATE Laurent
LOCALISATION		RESULTAT	
Pelles vides-ordures		Amiante non détecté

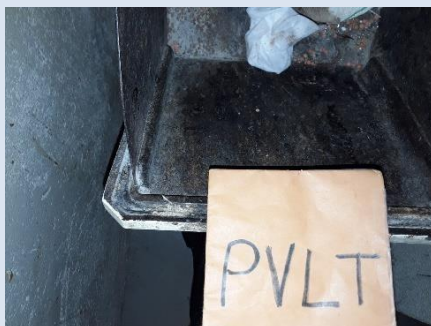
PRELEVEMENT : DAMMARIE LES LYS - 15 SQUARE DE L'ABBAYEP022

NOM DU CLIENT	NUMERO DU DOSSIER	PIECE OU LOCAL	
OPH77	DAMMARIE LES LYS - 15 SQUARE DE L'ABBAYE 22/12/2017	Locaux vide-ordures	
ELEMENT	DESCRIPTIF DU LABORATOIRE	DATE DE PRELEVEMENT	NOM DE L'OPERATEUR
Joint	Matériau fibreux beige avec fibres visibles avec poussières	22/12/2017	CATE Laurent
LOCALISATION		RESULTAT	
Pelles vides-ordures		Amiante détecté (Chrysotile)

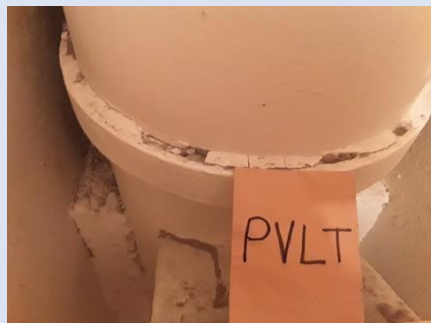
PRELEVEMENT : DAMMARIE LES LYS - 15 SQUARE DE L'ABBAYEP023			
NOM DU CLIENT	NUMERO DU DOSSIER		PIECE OU LOCAL
OPH77	DAMMARIE LES LYS - 15 SQUARE DE L'ABBAYE 22/12/2017		Locaux vide-ordures
ELEMENT	DESCRIPTIF DU LABORATOIRE	DATE DE PRELEVEMENT	NOM DE L'OPERATEUR
Joint	Matériau gris en vrac + peinture non séparable	22/12/2017	CATE Laurent
LOCALISATION		RESULTAT	
Conduits		Amiante non détecté
