# Rapport de Repérage Amiante avant réalisation de travaux dans un immeuble bâti

Numéro de dossier : MA2112046307  
Date d'intervention : 31/01/2022

25LBG0101  
95 Square de l'Abbaye (BAT C)  
Etage 1; Porte 101 (25LBG0101)  
77190 Dammarie-les-Lys

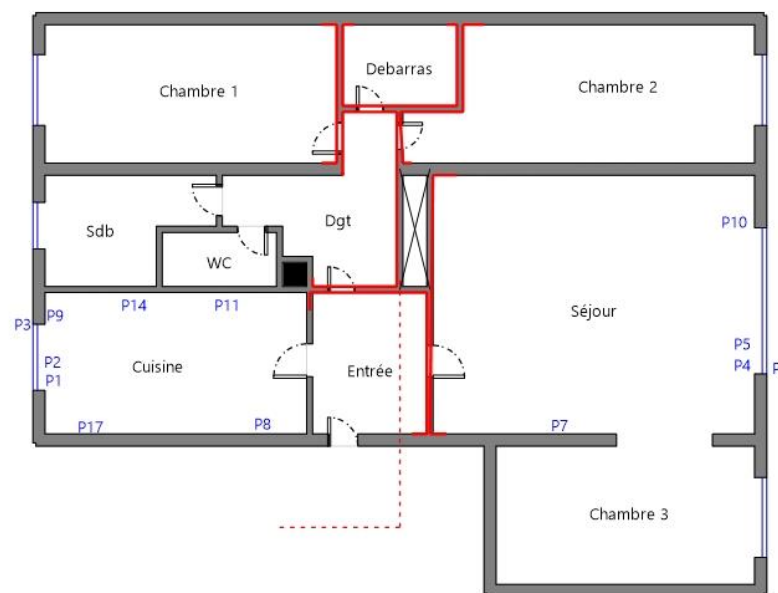
Murs et éléments

P013 Bande + enduit de jointoiement EP  
(lieux des analyses)
