# Rapport de Repérage des matériaux et produits contenant de l'amiante avant réalisation de travaux dans un immeuble bâti

Numéro de dossier : MA2112047424  
Date d'intervention : 11/02/2022

25LAJ0101  
16 RUE B. DE PORET (25LAJ0101)  
77190 DAMMARIÉ LES LYS  
BAT 16 Etage 1 Porte 101  
Lot numéro 25LAJ0101

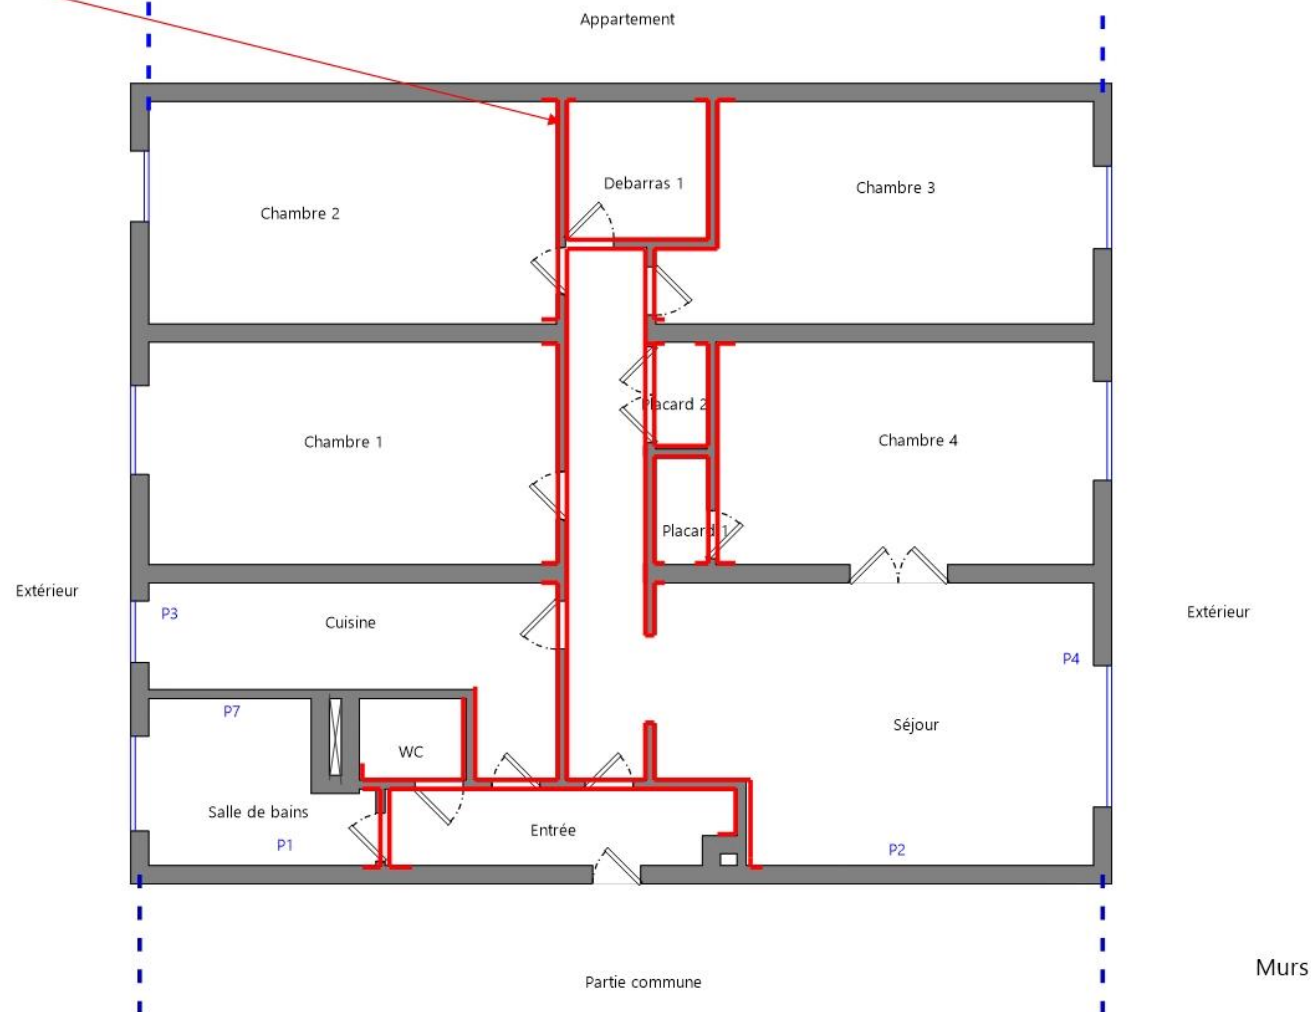
**a M001 Hors Liste + Couche1: Peinture décorative (pailletées, gouttelettes, ...) + Couche2: Enduit de jointoiement des plaques de plâtre + Couche3: Bande + Couche4: plaques de plâtre**

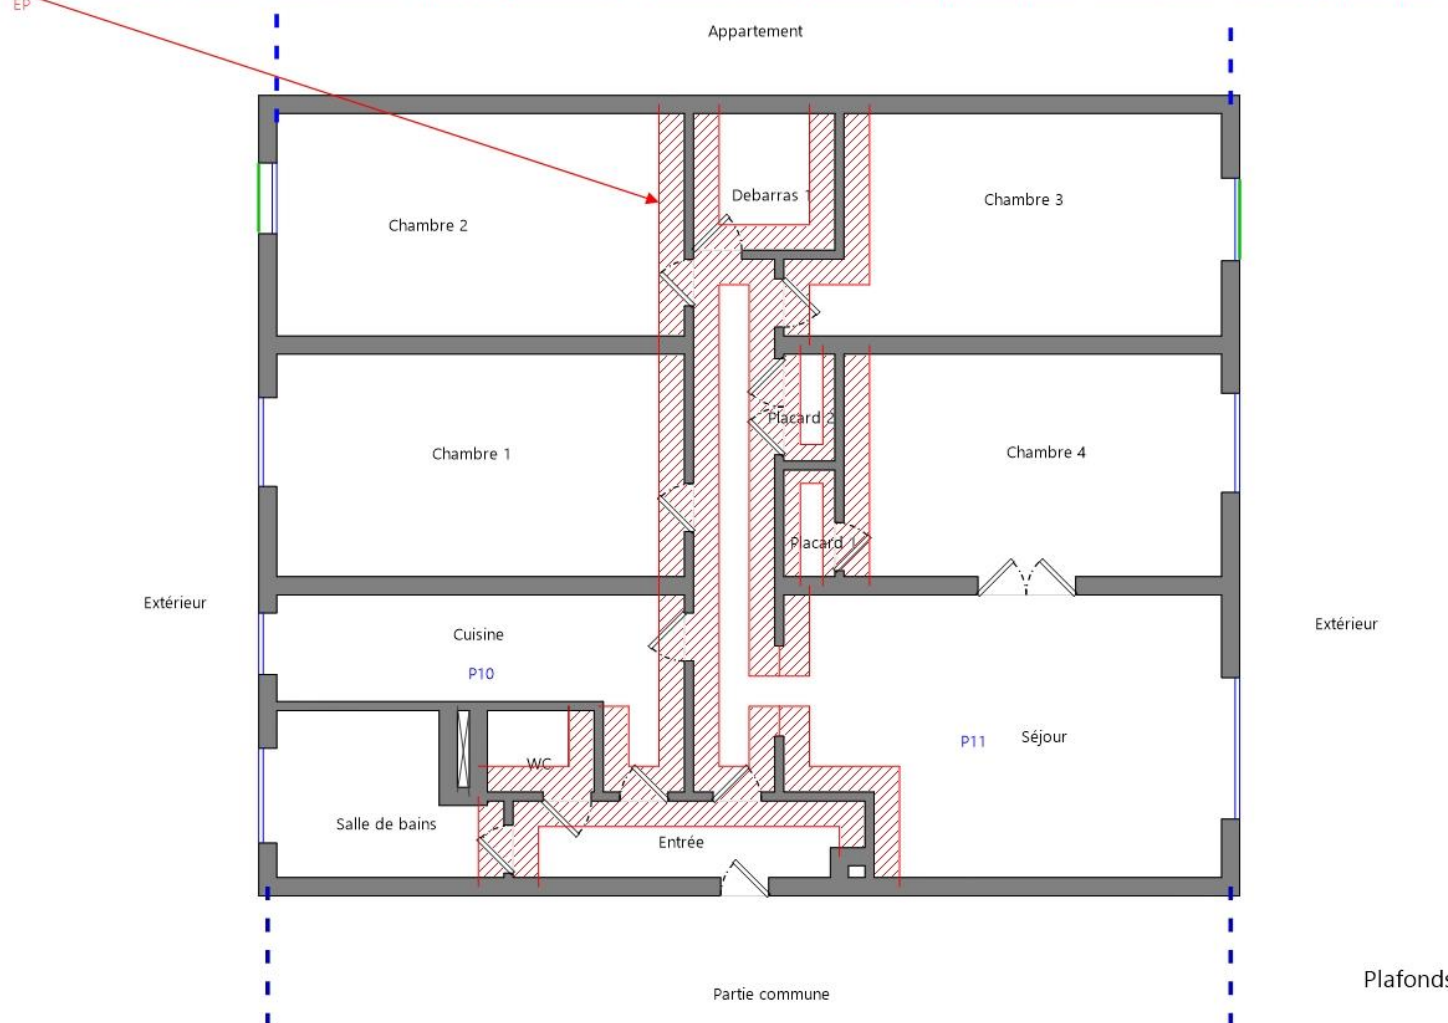
**a M001 Hors Liste + Couche1: Peinture décorative (pailletées, gouttelettes, ...) + Couche2: Enduit de jointoiement des plaques de plâtre + Couche3: Bande + Couche4: plaques de plâtre**

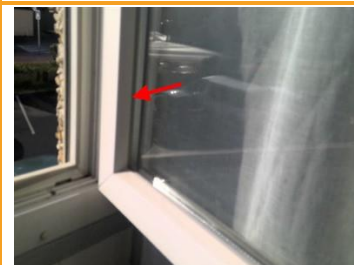
| ZPSO007 : Joint de mastic de vitrage | | | | | | |
|---|---|---|---|---|---|---|
| Cuisine | 2 | Fenêtres | Oui<br>Cuisine : Fenêtres | <u>Identifiant:</u> ZPSO007<br><u>Echantillon:</u><br>MA2112047424/P012, réf. labo.: 22RI007412-008<br>MA2112047424/P013, réf. labo.: 22RI007412-009<br><u>Description:</u> Joint de mastic de vitrage<br><u>Composant de la construction:</u> 2 - Parois verticales extérieures et Façades - Menuiseries extérieures<br><u>Partie à sonder:</u> Joint de mastic de vitrage<br><u>Justificatif:</u> Après analyse en laboratoire | <u>Analyse:</u><br>P012<br><u>Partie analysée par le laboratoire:</u><br>- Matériau souple de type joint (gris) : Absence d'amiante | |

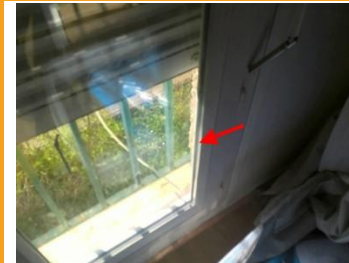
| Séjour | 5 | Fenêtres | Oui<br>Séjour : Fenêtres | <u>Identifiant:</u> ZPSO007<br><u>Echantillon:</u><br>MA2112047424/P012, réf. labo.: 22RI007412-008<br>MA2112047424/P013, réf. labo.: 22RI007412-009<br><u>Description:</u> Joint de mastic de vitrage<br><u>Composant de la construction:</u> 2 - Parois verticales extérieures et Façades - Menuiseries extérieures<br><u>Partie à sonder:</u> Joint de mastic de vitrage<br><u>Justificatif:</u> Après analyse en laboratoire | <u>Analyse:</u><br>P013<br><u>Partie analysée par le laboratoire:</u><br>- Matériau souple de type joint (gris) : Absence d'amiante | |

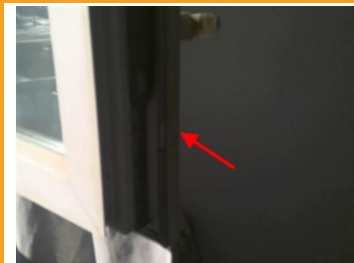
| Localisation | n° de sondage | Zone | Prélèvement effectué / Sondage et extension | Echantillon | Analyse | Photo |
|---|---|---|---|---|---|---|
| Cuisine | 2 | Fenêtres | Oui<br>Cuisine : Fenêtres | <u>Identifiant:</u> ZPSO008<br><u>Echantillon:</u><br>MA2112047424/P014, réf. labo.: 22RI007412-010<br>MA2112047424/P015, réf. labo.: 22RI007412-011<br><u>Description:</u> Joint de friction<br><u>Composant de la construction:</u> 2 - Parois verticales extérieures et Façades - Menuiseries extérieures<br><u>Partie à sonder:</u> Garniture de friction sur fenêtres<br><u>Justificatif:</u> Après analyse en laboratoire | <u>Analyse:</u><br>P014<br><u>Partie analysée par le laboratoire:</u><br>- Matériau souple de type joint (gris) : Absence d'amiante | |

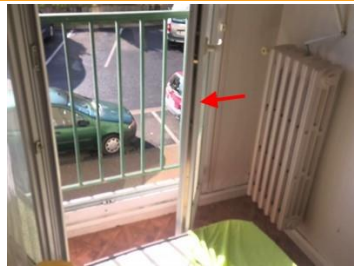
| Séjour | 5 | Fenêtres | Oui<br>Séjour : Fenêtres | <p><u>Identifiant:</u> ZPSO008</p> <p><u>Echantillon:</u><br/>MA2112047424/P014, réf. labo.: 22RI007412-010<br/>MA2112047424/P015, réf. labo.: 22RI007412-011</p> <p><u>Description:</u> Joint de friction</p> <p><u>Composant de la construction:</u> 2 - Parois verticales extérieures et Façades - Menuiseries extérieures</p> <p><u>Partie à sonder:</u> Garniture de friction sur fenêtres</p> <p><u>Justificatif:</u> Après analyse en laboratoire</p> | <p><u>Analyse:</u><br/>P015</p> <p><u>Partie analysée par le laboratoire:</u><br/>- Matériau souple de type joint (gris) : Absence d'amiante</p> | |

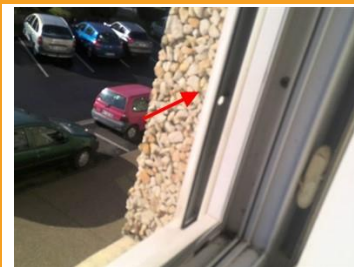
| Localisation | n° de sondage | Zone | Prélèvement effectué / Sondage et extension | Echantillon | Analyse | Photo |
|---|---|---|---|---|---|---|
| Cuisine | 2 | Fenêtres | Oui<br>Cuisine : Fenêtres | <u>Identifiant:</u> ZPSO009<br><u>Echantillon:</u><br>MA2112047424/P016, réf. labo.: 22RI007412-012<br>MA2112047424/P017, réf. labo.: 22RI007412-013<br><u>Description:</u> Joint d'étanchéité entre menuiserie et structure<br><u>Composant de la construction:</u> 2 - Parois verticales extérieures et Façades - Menuiseries extérieures<br><u>Partie à sonder:</u> Joint d'étanchéité entre menuiserie et structure<br><u>Justificatif:</u> Après analyse en laboratoire | <u>Analyse:</u><br>P016<br><u>Partie analysée par le laboratoire:</u><br>- Matériau souple de type joint (blanc) : Absence d'amiante | |

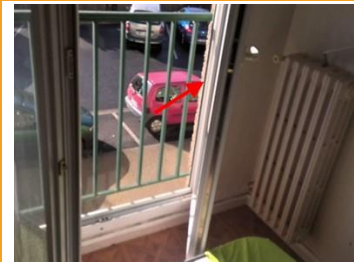
| Séjour | 5 | Fenêtres | Oui<br>Séjour : Fenêtres | <p><u>Identifiant:</u> ZPSO009</p> <p><u>Echantillon:</u><br/>MA2112047424/P016, réf. labo.: 22RI007412-012<br/>MA2112047424/P017, réf. labo.: 22RI007412-013</p> <p><u>Description:</u> Joint d'étanchéité entre menuiserie et structure</p> <p><u>Composant de la construction:</u> 2 - Parois verticales extérieures et Façades - Menuiseries extérieures</p> <p><u>Partie à sonder:</u> Joint d'étanchéité entre menuiserie et structure</p> <p><u>Justificatif:</u> Après analyse en laboratoire</p> | <p><u>Analyse:</u><br/>P017</p> <p><u>Partie analysée par le laboratoire:</u><br/>- Matériau souple de type joint (blanc) : Absence d'amiante</p> | |

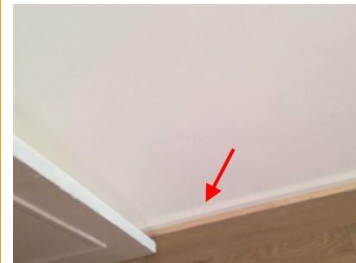
| Séjour | 8 | Mur porteur | Oui<br>Séjour : Mur porteur | <p><u>Identifiant:</u> ZPSO001</p> <p><u>Echantillon:</u><br/>MA2112047424/P001, réf. labo.: 22RI007412-001<br/>MA2112047424/P002, réf. labo.: 22RI007412-002</p> <p><u>Description:</u> Couche1: Peinture + Couche2: Enduit à base de plâtre lissé ou taloché</p> <p><u>Composant de la construction:</u> 3 - Parois verticales intérieures - Revêtements de murs, poteaux, cloisons, gaines, coffres + 3 - Parois verticales intérieures - Murs et cloisons maçonnés</p> <p><u>Partie à sonder:</u> Couche1: Peinture + Couche2: Enduit à base de plâtre lissé ou taloché</p> <p><u>Justificatif:</u> Après analyse en laboratoire</p> | <p><u>Analyse:</u><br/>P002</p> <p><u>Partie analysée par le laboratoire:</u><br/>- Matériau de type peinture (blanc) ; matériau semi-dur de type enduit (blanc) ; matériau dur de type mortier, béton, chape (gris) : Absence d'amiante</p> | |

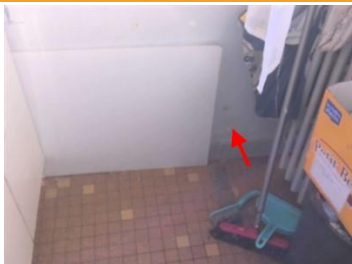
| Localisation | n° de sondage | Zone | Prélèvement effectué / Sondage et extension | Echantillon | Analyse | Photo |
|---|---|---|---|---|---|---|
| Cuisine | 2 | Mur donnant sur extérieur | Oui<br>Cuisine : Mur donnant sur extérieur | <u>Identifiant:</u> ZPSO002<br><u>Echantillon:</u><br>MA2112047424/P003, réf. labo.: 22RI007412-003<br>MA2112047424/P004, réf. labo.: 22RI007412-004<br><u>Description:</u> Peinture + Enduit à base de plâtre<br><u>Composant de la construction:</u> 3 - Parois verticales intérieures - Murs et cloisons maçonnés<br><u>Partie à sonder:</u> Peinture + Enduit à base de plâtre<br><u>Justificatif:</u> Après analyse en laboratoire | <u>Analyse:</u><br>P003<br><u>Partie analysée par le laboratoire:</u><br>- Matériau de type peinture (gris) ; matériau semi-dur de type enduit (beige) ; matériau dur de type mortier, béton, chape (gris) : Absence d'amiante | |

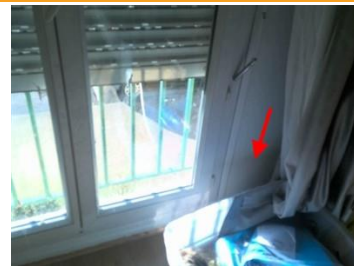
| Séjour | 5 | Mur donnant sur extérieur | Oui<br>Séjour : Mur donnant sur extérieur | <p><u>Identifiant:</u> ZPSO002</p> <p><u>Echantillon:</u><br/>MA2112047424/P003, réf. labo.: 22RI007412-003<br/>MA2112047424/P004, réf. labo.: 22RI007412-004</p> <p><u>Description:</u> Peinture + Enduit à base de plâtre</p> <p><u>Composant de la construction:</u> 3 - Parois verticales intérieures - Murs et cloisons maçonnés</p> <p><u>Partie à sonder:</u> Peinture + Enduit à base de plâtre</p> <p><u>Justificatif:</u> Après analyse en laboratoire</p> | <p><u>Analyse:</u><br/>P004</p> <p><u>Partie analysée par le laboratoire:</u><br/>- Matériau de type peinture (blanc) ; matériau semi-dur de type enduit (blanc) ; matériau dur de type mortier, béton, chape (gris) : Absence d'amiante</p> | |

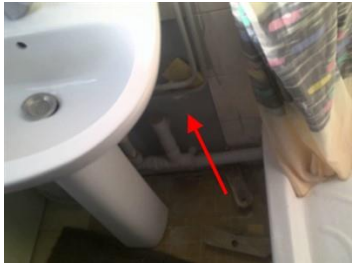
| Localisation | n° de sondage | Zone | Prélèvement effectué / Sondage et extension | Echantillon | Analyse | Photo |
|---|---|---|---|---|---|---|
| Salle de bains | 2 | Cloison | Oui<br>Salle de bains : Cloison | <u>Identifiant:</u> ZPSO004<br><u>Réf. échantillon:</u> MA2112047424/P007<br><u>Réf. laboratoire:</u> 22RI007412-005<br><u>Description:</u> Peinture + Enduit à base de plâtre<br><u>Composant de la construction:</u> 3 - Parois verticales intérieures - Murs et cloisons maçonnés<br><u>Partie à sonder:</u> Peinture + Enduit à base de plâtre<br><u>Justificatif:</u> Après analyse en laboratoire | <u>Analyse:</u><br>P007<br><u>Partie analysée par le laboratoire:</u><br>- Matériau de type peinture (gris) ; matériau semi-dur de type enduit (blanc) ; matériau semi-dur de type enduit (beige) : Absence d'amiante | |

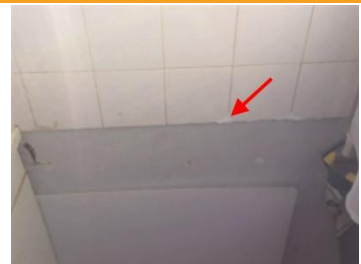
## ZPSO010 : Couche1: Colle de faïence + Couche2: Joint de faïence

| Localisation | n° de sondage | Zone | Prélèvement effectué / Sondage et extension | Echantillon | Analyse | Photo |
|---|---|---|---|---|---|---|
| Cuisine | 1 | Faïences murs BC | Oui<br>3ème étage Porte 302 - Cuisine :<br>Faïences murs C | <u>Identifiant:</u> ZPSO010<br><u>Réf. échantillon:</u> MA2112047424/P019<br><u>Réf. laboratoire:</u> 22RI007412-014<br><u>Description:</u> Couche1: Colle de faïence + Couche2: Joint de faïence<br><u>Composant de la construction:</u> 3 - Parois verticales intérieures - Revêtements de murs, poteaux, cloisons, gaines, coffres<br><u>Partie à sonder:</u> Couche1: Colle de faïence + Couche2: Joint de faïence<br><u>Justificatif:</u> Après analyse en laboratoire | <u>Analyse:</u><br>P019<br><u>Partie analysée par le laboratoire:</u><br>- Matériau de type peinture (gris) ; matériau de type peinture (blanc) ; matériau dur de type carrelage, faïence (blanc) ; matériau dur de type ciment-colle (beige) : Absence d'amiante | |

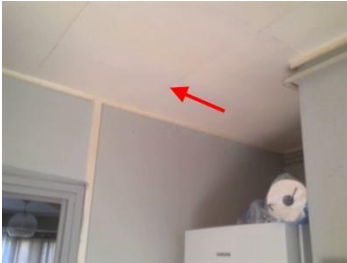
| Cuisine | 4 | Plafond | Oui<br>Cuisine : Plafond | <u>Identifiant:</u> ZPSO006<br><u>Echantillon:</u><br>MA2112047424/P010, réf. labo.: 22RI007412-006<br>MA2112047424/P011, réf. labo.: 22RI007412-007<br><u>Description:</u> Peinture + Enduit à base de plâtre<br><u>Composant de la construction:</u> 4 - Plafonds et faux plafonds - Plafonds<br><u>Partie à sonder:</u> Peinture + Enduit à base de plâtre<br><u>Justificatif:</u> Après analyse en laboratoire | <u>Analyse:</u><br>P010<br><u>Partie analysée par le laboratoire:</u><br>- Matériau de type système d'enduit peinture (beige) ; matériau dur de type mortier, béton, chape (gris) : Absence d'amiante | |
