# Rapport de Repérage des matériaux et produits contenant de l'amiante avant réalisation de travaux dans un immeuble bâti

Numéro de dossier : MA2112046411  
Date d'intervention : 07/02/2022

25LAL0002  
113 RUE LT MOISANT (BAT E)  
(25LAL0002)  
77190 DAMMARIES LES LYS  
Bat. 113 ; Porte 2 ; Etage RDC  
Lot numéro 25LAL0002,

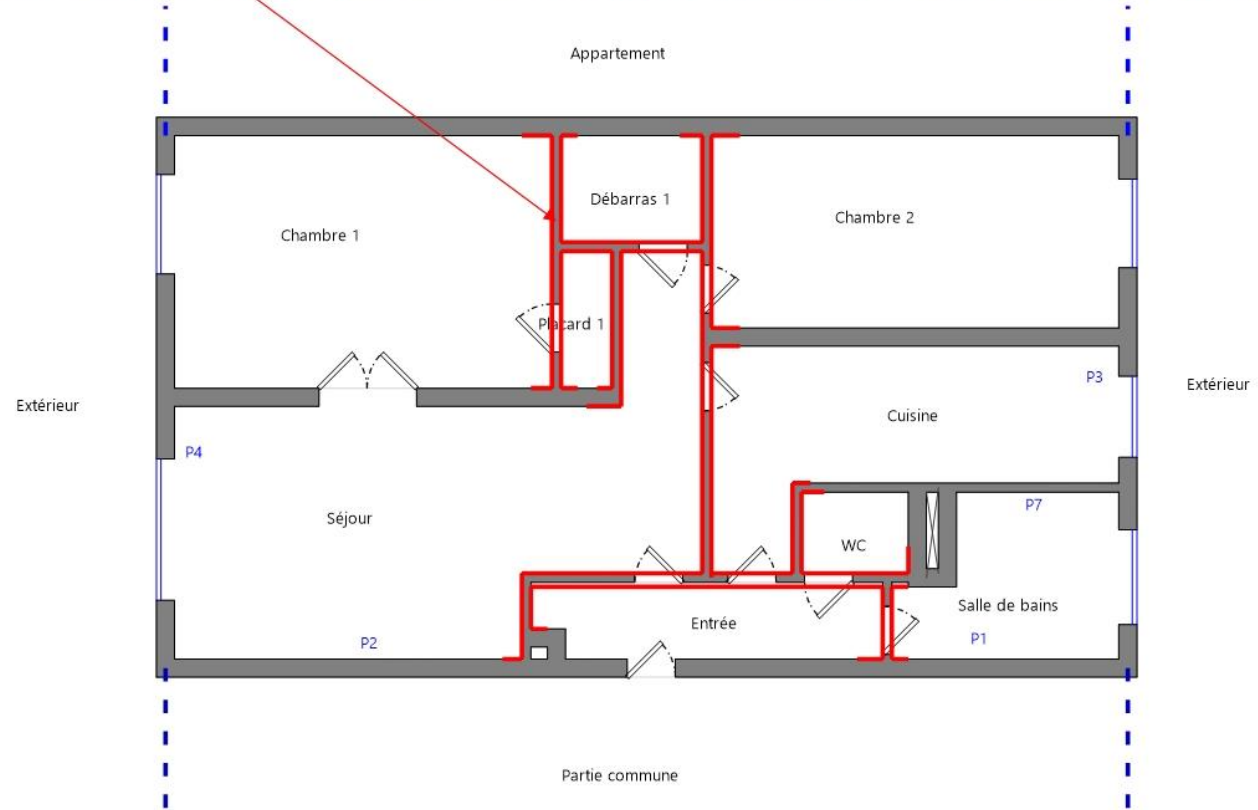
Murs

M001 Couche1: + Couche2: Peinture décorative (pailletées, gouttelettes, ...) + Couche3: Enduit de jointoiement des plaques de plâtre + Couche4: Bande + Couche5: plaques de plâtre

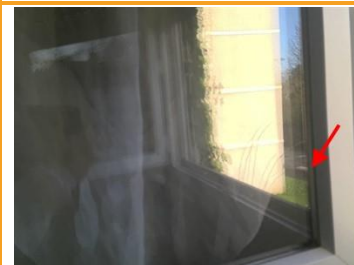
| ZPSO007 : Joint de mastic de vitrage | | | | | | |
|---|---|---|---|---|---|---|
| Cuisine | 2 | Fenêtres | Oui<br>Cuisine : Fenêtres | <u>Identifiant:</u> ZPSO007<br><u>Echantillon:</u><br>MA2112046411/P012, réf. labo.: 22RI006174-008<br>MA2112046411/P013, réf. labo.: 22RI006174-009<br><u>Description:</u> Joint de mastic de vitrage<br><u>Composant de la construction:</u> 2 - Parois verticales extérieures et Façades - Menuiseries extérieures<br><u>Partie à sonder:</u> Joint de mastic de vitrage<br><u>Justificatif:</u> Après analyse en laboratoire | <u>Analyse:</u><br>P012<br><u>Partie analysée par le laboratoire:</u><br>- Matériau souple de type joint (gris) : Absence d'amiante | |

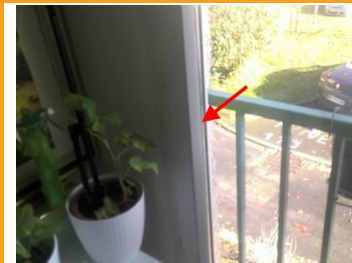
| Séjour | 5 | Fenêtres | Oui<br>Séjour : Fenêtres | <p><u>Identifiant:</u> ZPSO007</p> <p><u>Echantillon:</u><br/>MA2112046411/P012, réf. labo.: 22RI006174-008<br/>MA2112046411/P013, réf. labo.: 22RI006174-009</p> <p><u>Description:</u> Joint de mastic de vitrage</p> <p><u>Composant de la construction:</u> 2 - Parois verticales extérieures et Façades - Menuiseries extérieures</p> <p><u>Partie à sonder:</u> Joint de mastic de vitrage</p> <p><u>Justificatif:</u> Après analyse en laboratoire</p> | <p><u>Analyse:</u><br/>P013</p> <p><u>Partie analysée par le laboratoire:</u><br/>- Matériau souple de type joint (gris) : Absence d'amiante</p> | |

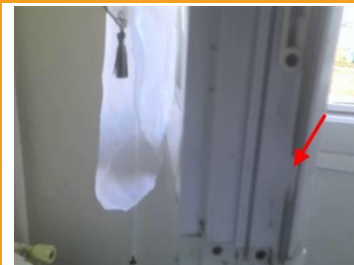
| Localisation | n° de sondage | Zone | Prélèvement effectué / Sondage et extension | Echantillon | Analyse | Photo |
|---|---|---|---|---|---|---|
| Cuisine | 2 | Fenêtres | Oui<br>Cuisine : Fenêtres | <u>Identifiant:</u> ZPSO008<br><u>Echantillon:</u><br>MA2112046411/P014, réf. labo.: 22RI006174-010<br>MA2112046411/P015, réf. labo.: 22RI006174-011<br><u>Description:</u> Joint de friction<br><u>Composant de la construction:</u> 2 - Parois verticales extérieures et Façades - Menuiseries extérieures<br><u>Partie à sonder:</u> Garniture de friction sur fenêtres<br><u>Justificatif:</u> Après analyse en laboratoire | <u>Analyse:</u><br>P014<br><u>Partie analysée par le laboratoire:</u><br>- Matériau souple de type joint (gris) : Absence d'amiante | |

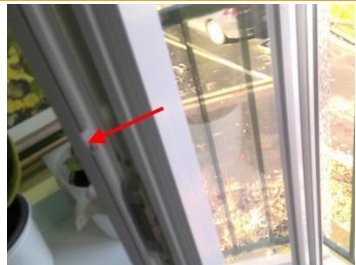
| Séjour | 5 | Fenêtres | Oui<br>Séjour : Fenêtres | <p><u>Identifiant:</u> ZPSO008</p> <p><u>Echantillon:</u><br/>MA2112046411/P014, réf. labo.: 22RI006174-010<br/>MA2112046411/P015, réf. labo.: 22RI006174-011</p> <p><u>Description:</u> Joint de friction</p> <p><u>Composant de la construction:</u> 2 - Parois verticales extérieures et Façades - Menuiseries extérieures</p> <p><u>Partie à sonder:</u> Garniture de friction sur fenêtres</p> <p><u>Justificatif:</u> Après analyse en laboratoire</p> | <p><u>Analyse:</u><br/>P015</p> <p><u>Partie analysée par le laboratoire:</u><br/>- Matériau souple de type joint (gris) : Absence d'amiante</p> | |

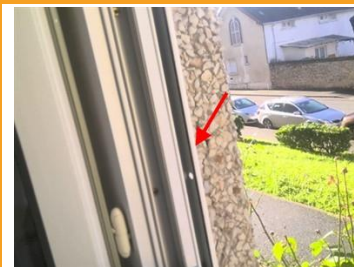
| Localisation | n° de sondage | Zone | Prélèvement effectué / Sondage et extension | Echantillon | Analyse | Photo |
|---|---|---|---|---|---|---|
| Cuisine | 2 | Fenêtres | Oui<br>Cuisine : Fenêtres | <p><u>Identifiant:</u> ZPSO009</p> <p><u>Echantillon:</u><br/>MA2112046411/P016, réf. labo.: 22RI006174-012<br/>MA2112046411/P017, réf. labo.: 22RI006174-013</p> <p><u>Description:</u> Joint d'étanchéité entre menuiserie et structure</p> <p><u>Composant de la construction:</u> 2 - Parois verticales extérieures et Façades - Menuiseries extérieures</p> <p><u>Partie à sonder:</u> Joint d'étanchéité entre menuiserie et structure</p> <p><u>Justificatif:</u> Après analyse en laboratoire</p> | <p><u>Analyse:</u><br/>P016</p> <p><u>Partie analysée par le laboratoire:</u><br/>- Matériau souple de type joint (blanc) : Absence d'amiante</p> | |

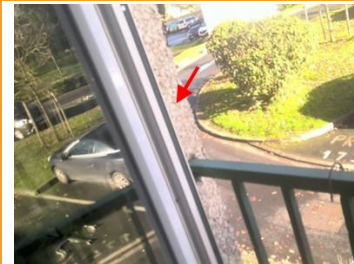
| Séjour | 5 | Fenêtres | Oui<br>Séjour : Fenêtres | <p><u>Identifiant:</u> ZPSO009</p> <p><u>Echantillon:</u><br/>MA2112046411/P016, réf. labo.: 22RI006174-012<br/>MA2112046411/P017, réf. labo.: 22RI006174-013</p> <p><u>Description:</u> Joint d'étanchéité entre menuiserie et structure</p> <p><u>Composant de la construction:</u> 2 - Parois verticales extérieures et Façades - Menuiseries extérieures</p> <p><u>Partie à sonder:</u> Joint d'étanchéité entre menuiserie et structure</p> <p><u>Justificatif:</u> Après analyse en laboratoire</p> | <p><u>Analyse:</u><br/>P017</p> <p><u>Partie analysée par le laboratoire:</u><br/>- Matériau souple de type joint (blanc) : Absence d'amiante</p> | |

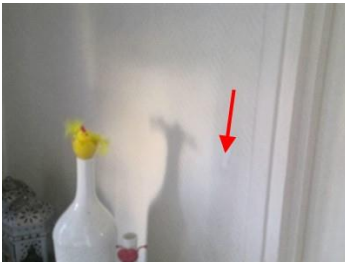
| Séjour | 8 | Mur porteur | Oui<br>Séjour : Mur porteur | <p><u>Identifiant:</u> ZPSO001</p> <p><u>Echantillon:</u><br/>MA2112046411/P001, réf. labo.: 22RI006174-001<br/>MA2112046411/P002, réf. labo.: 22RI006174-002</p> <p><u>Description:</u> Couche1: Peinture + Couche2: Enduit à base de plâtre lissé ou taloché</p> <p><u>Composant de la construction:</u> 3 - Parois verticales intérieures - Revêtements de murs, poteaux, cloisons, gaines, coffres + 3 - Parois verticales intérieures - Murs et cloisons maçonnés</p> <p><u>Partie à sonder:</u> Couche1: Peinture + Couche2: Enduit à base de plâtre lissé ou taloché</p> <p><u>Justificatif:</u> Après analyse en laboratoire</p> | <p><u>Analyse:</u><br/>P002</p> <p><u>Partie analysée par le laboratoire:</u><br/>- Phase 2 Matériau de type maillage de fibres et liant (blanc) ; matériau dur de type mortier, béton, chape (gris)<br/>Absence d'amiante</p> | |

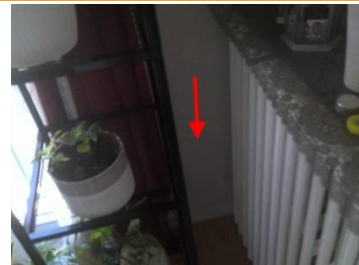
| Séjour | 5 | Mur donnant sur extérieur | Oui<br>Séjour : Mur donnant sur extérieur | <u>Identifiant:</u> ZPSO002<br><u>Echantillon:</u><br>MA2112046411/P003, réf. labo.: 22RI006174-003<br>MA2112046411/P004, réf. labo.: 22RI006174-004<br><u>Description:</u> Peinture + Enduit à base de plâtre<br><u>Composant de la construction:</u> 3 - Parois verticales intérieures - Murs et cloisons maçonnés<br><u>Partie à sonder:</u> Peinture + Enduit à base de plâtre<br><u>Justificatif:</u> Après analyse en laboratoire | <u>Analyse:</u><br>P004<br><u>Partie analysée par le laboratoire:</u><br>- Phase 2 Matériau de type maillage de fibres et liant (blanc) ; matériau dur de type mortier, béton, chape (gris)<br>Absence d'amiante | |

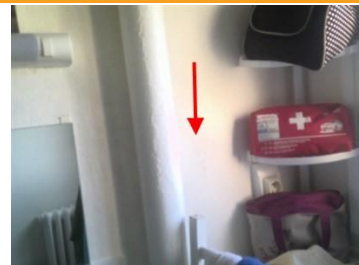
| Localisation | n° de sondage | Zone | Prélèvement effectué / Sondage et extension | Echantillon | Analyse | Photo |
|---|---|---|---|---|---|---|
| Salle de bains | 2 | Cloison | Oui<br>Salle de bains : Cloison | <u>Identifiant:</u> ZPSO004<br><u>Réf. échantillon:</u> MA2112046411/P007<br><u>Réf. laboratoire:</u> 22RI006174-005<br><u>Description:</u> Peinture + Enduit à base de plâtre<br><u>Composant de la construction:</u> 3 - Parois verticales intérieures - Murs et cloisons maçonnés<br><u>Partie à sonder:</u> Peinture + Enduit à base de plâtre<br><u>Justificatif:</u> Après analyse en laboratoire | <u>Analyse:</u><br>P007<br><u>Partie analysée par le laboratoire:</u><br>- Phase 2 Matériau de type maillage de fibres et liant (blanc) ; matériau de type système d'enduit peinture (blanc) ; matériau dur de type mortier, béton, chape (gris)<br>Absence d'amiante | |

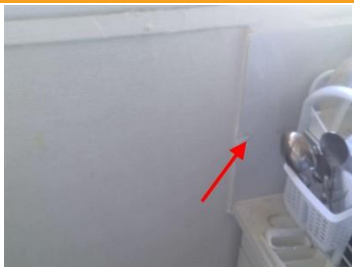
| Localisation | n° de sondage | Zone | Prélèvement effectué / Sondage et extension | Echantillon | Analyse | Photo |
|---|---|---|---|---|---|---|
| Cuisine | 1 | Faïence sur murs C, D | Oui<br>Cuisine : Mur D | <u>Identifiant:</u> ZPSO010<br><u>Réf. échantillon:</u> MA2112046411/P018<br><u>Réf. laboratoire:</u> 22RI006174-014<br><u>Description:</u> Couche1: Colle de faïence + Couche2: Joint de faïence<br><u>Composant de la construction:</u> 3 - Parois verticales intérieures - Revêtements de murs, poteaux, cloisons, gaines, coffres<br><u>Partie à sonder:</u> Couche1: Colle de faïence + Couche2: Joint de faïence<br><u>Justificatif:</u> Après analyse en laboratoire | <u>Analyse:</u><br>P018<br><u>Partie analysée par le laboratoire:</u><br>- Matériau dur de type carrelage, faïence (blanc)<br>; matériau souple de type joint (blanc) ; matériau dur de type ciment-colle (blanc) : Absence d'amiante | |

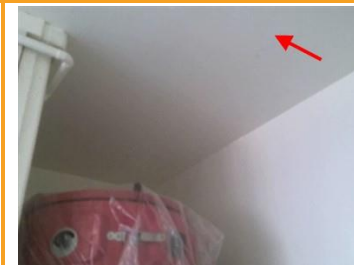
| Cuisine | 4 | Plafond | Oui<br>Cuisine : Plafond | <u>Identifiant:</u> ZPSO006<br><u>Echantillon:</u><br>MA2112046411/P010, réf. labo.: 22RI006174-006<br>MA2112046411/P011, réf. labo.: 22RI006174-007<br><u>Description:</u> Peinture + Enduit à base de plâtre<br><u>Composant de la construction:</u> 4 - Plafonds et faux plafonds - Plafonds<br><u>Partie à sonder:</u> Peinture + Enduit à base de plâtre<br><u>Justificatif:</u> Après analyse en laboratoire | <u>Analyse:</u><br>P010<br><u>Partie analysée par le laboratoire:</u><br>- Matériau de type système d'enduit peinture (blanc) ; matériau dur de type mortier, béton, chape (gris) : Absence d'amiante | |

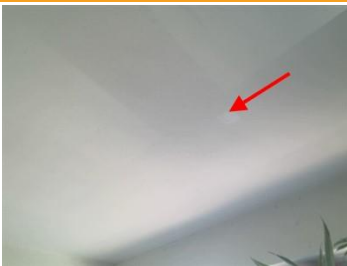
| Séjour | 8 | Plafond | Oui<br>Séjour : Plafond | <p><u>Identifiant:</u> ZPSO006</p> <p><u>Echantillon:</u><br/>MA2112046411/P010, réf. labo.: 22RI006174-006<br/>MA2112046411/P011, réf. labo.: 22RI006174-007</p> <p><u>Description:</u> Peinture + Enduit à base de plâtre</p> <p><u>Composant de la construction:</u> 4 - Plafonds et faux plafonds - Plafonds</p> <p><u>Partie à sonder:</u> Peinture + Enduit à base de plâtre</p> <p><u>Justificatif:</u> Après analyse en laboratoire</p> | <p><u>Analyse:</u><br/>P011</p> <p><u>Partie analysée par le laboratoire:</u><br/>- Matériau de type système d'enduit peinture (blanc) : Absence d'amiante</p> | |
