# Rapport de Repérage Amiante avant réalisation de travaux dans un immeuble bâti

Numéro de dossier : MA2112046391  
Date d'intervention : 03/01/2022

25LAL0401  
113 RUE LT MOISANT (BAT E)  
77190 DAMMARIES LES LYS  
Bat. 113 ; Etage 00 ; Porte 001

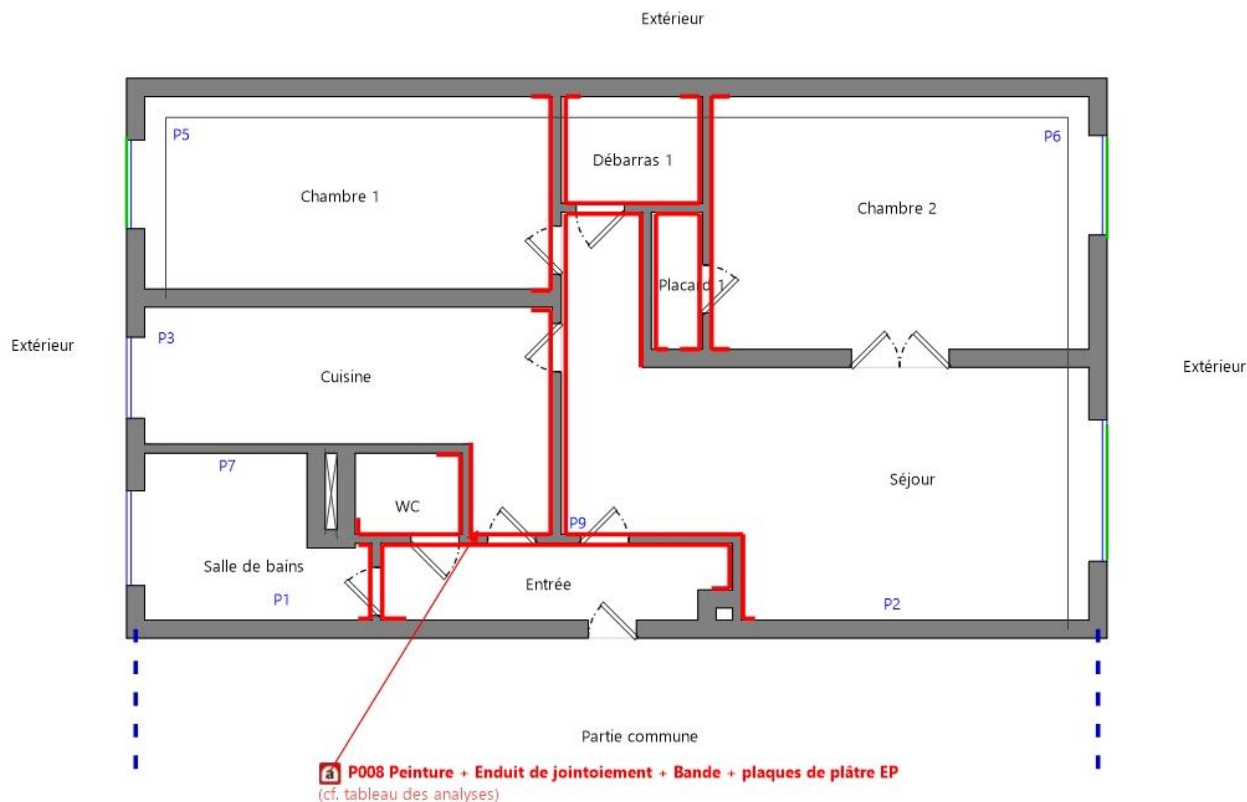
| ZPSO | Niveau | Localisation | Zone | Description du prélèvement réalisé | Surface indicative |
|---|---|---|---|---|---|
| ZPSO005 | Étage 4 Porte 401 | Entrée; WC; Salle de bains; Cuisine; Chambre 1; Chambre 2; Placard 1; Séjour; Debarras 1 | Cloisons avec liaisons sur murs et plafonds | Analyse : P008<br>- Phase 2 Matériau de type maillage de fibres et liant (blanc) ; matériau de type système d'enduit peinture (jaune) ; matériau souple fibreux de type papier, carton (beige) ; matériau semi-dur de type enduit (brillant) (beige) ; matériau souple fibreux de type papier, carton (marron) ; matériau semi-dur de type plâtre (blanc) (Présence d'amiante)<br>- Phase 3 Matériau souple fibreux de type papier, carton (beige) (Absence d'amiante)<br>- Phase 4 Matériau souple fibreux de type papier, carton (marron) (Absence d'amiante)<br>Analyse : P009<br>- Phase 2 Matériau de type maillage de fibres et liant (blanc) ; matériau de type système d'enduit peinture (beige) ; matériau souple fibreux de type papier, carton (marron) ; matériau semi-dur de type plâtre (blanc) (Absence d'amiante)<br>- Phase 3 Matériau souple fibreux de type papier, carton (marron) (Absence d'amiante) | 74.9m2 |

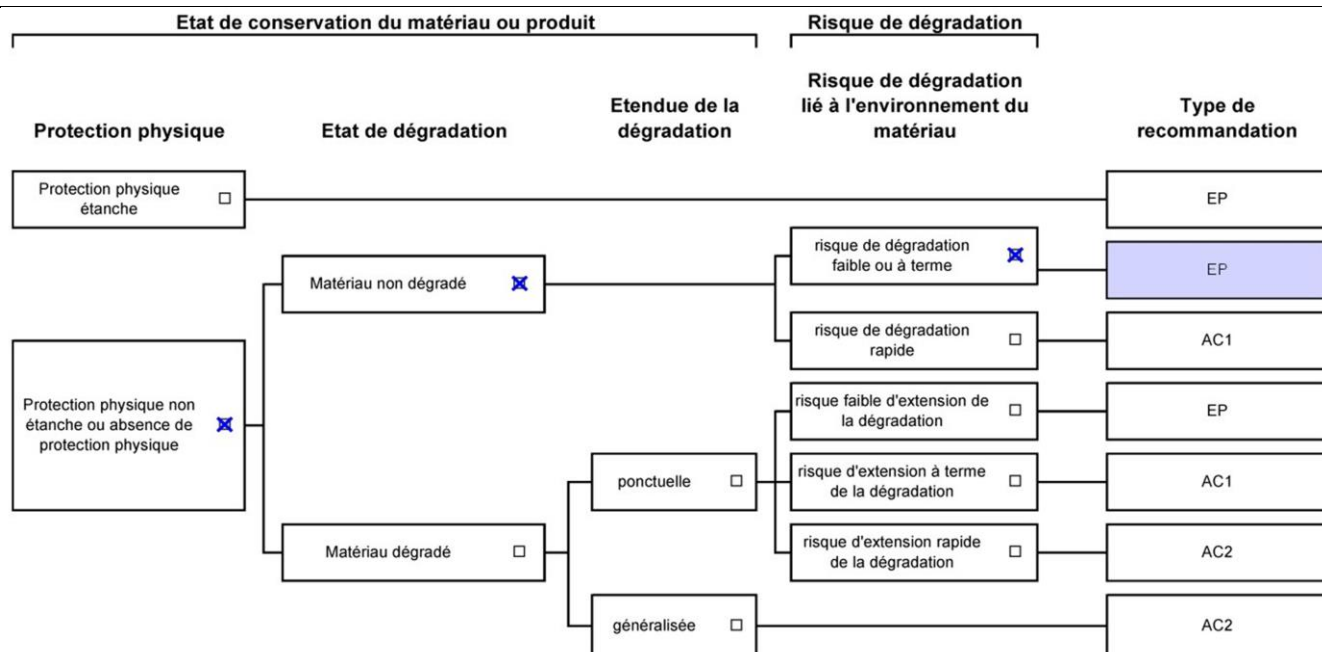
Matériau : Peinture + Enduit de jointoiement + Bande + plaques de plâtre

Résultat EP (Z-III-RF)
