# Rapport de Repérage Amiante avant réalisation de travaux dans un immeuble bâti

Numéro de dossier : MA2112046385  
Date d'intervention : 04/01/2022

25LAN0201  
143 RUE LT MOISANT (BAT E)  
77190 DAMMARIES LES LYS  
Bat.143 ; Etage 2 ; Porte 201

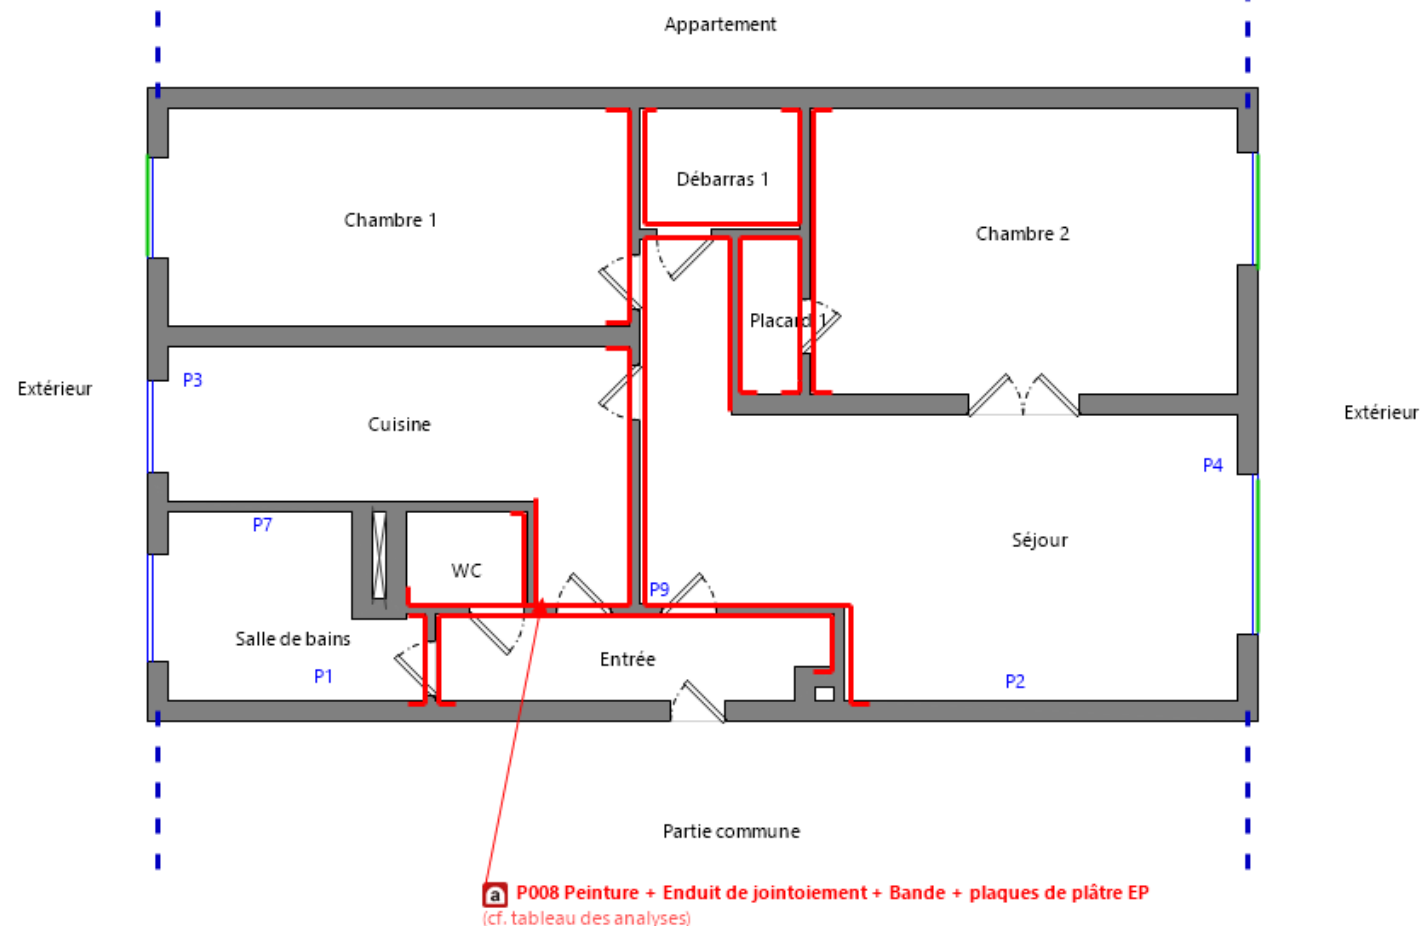
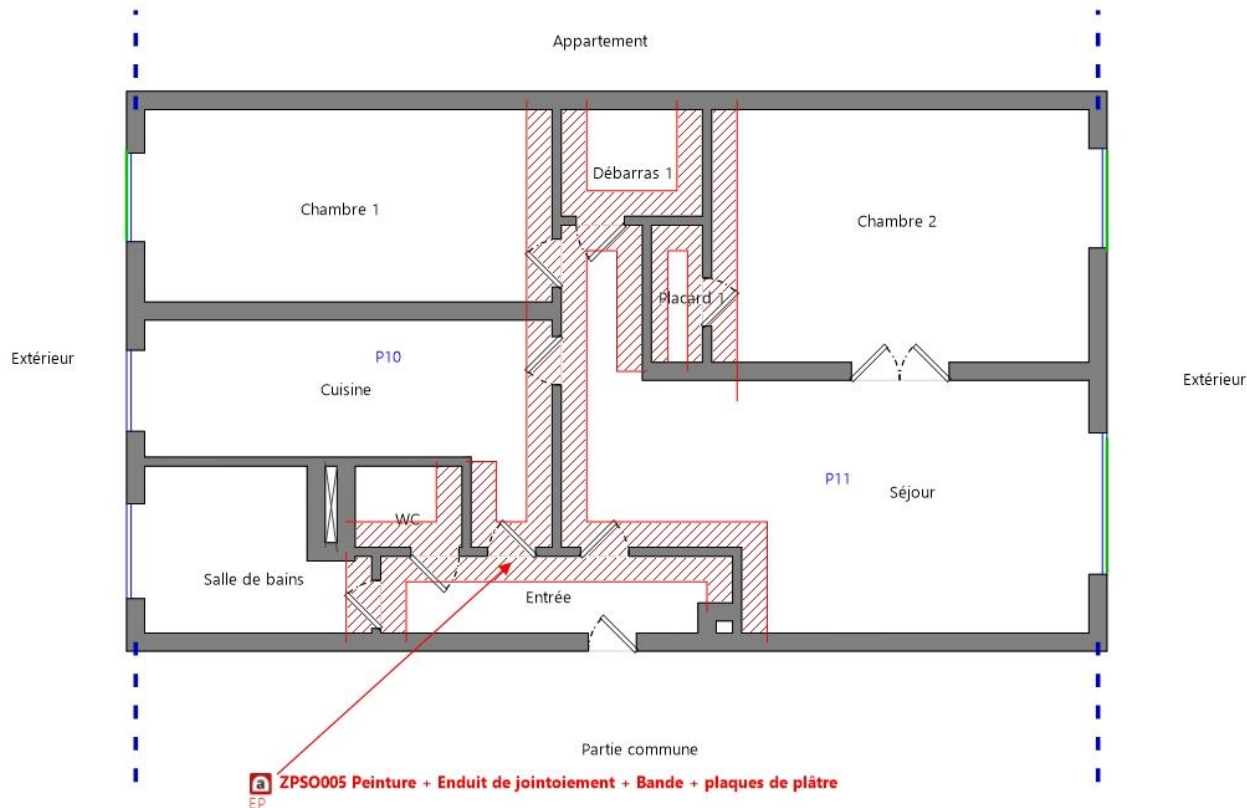
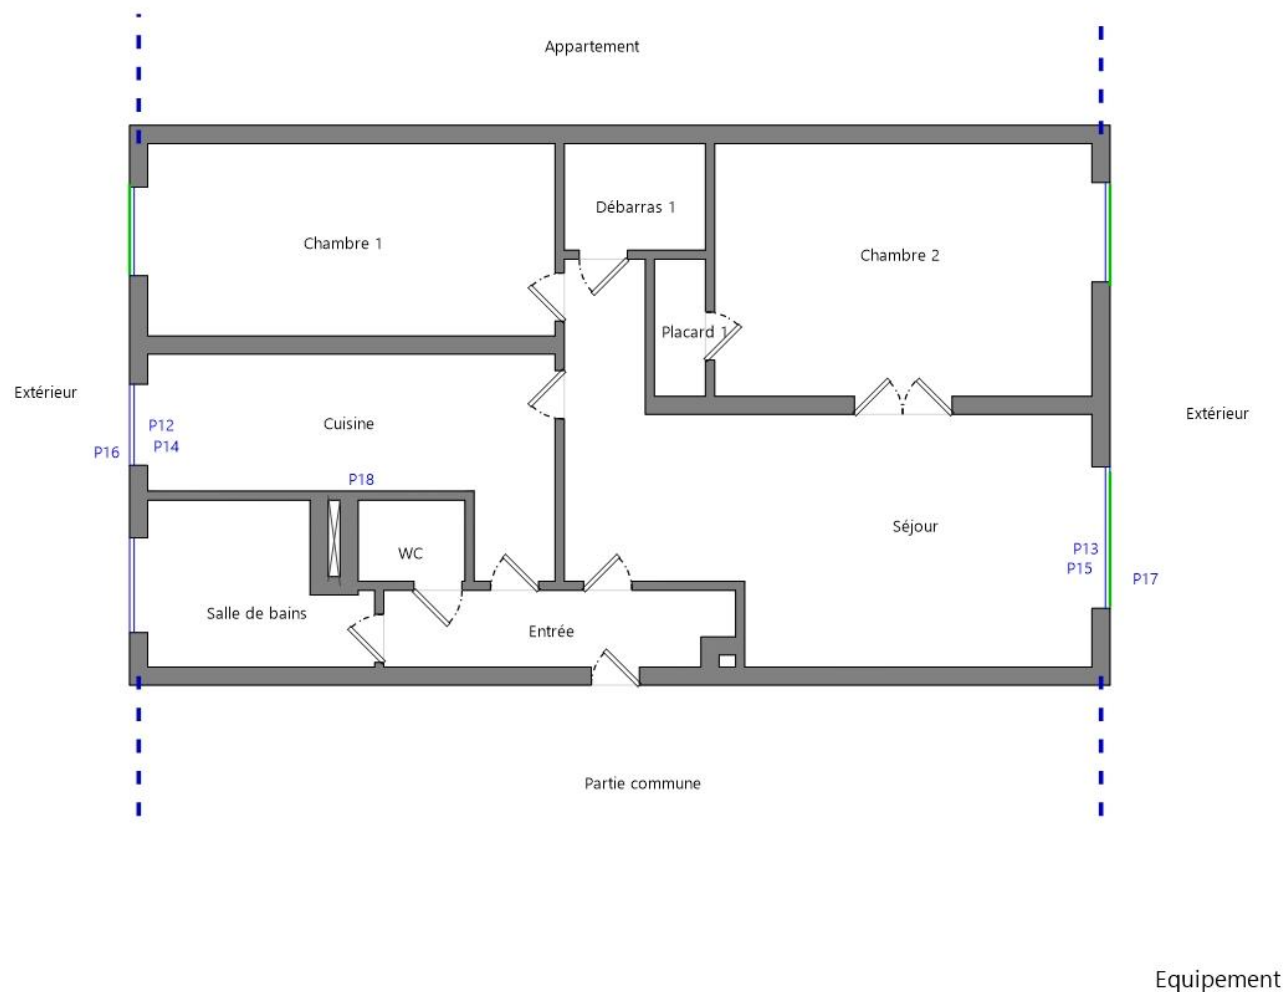
| ZPSO | Niveau | Localisation | Zone | Description du prélèvement réalisé | Surface indicative |
|---|---|---|---|---|---|
| ZPSO005 | 2ème étage Porte 201 | Entrée; WC; Salle de bains; Cuisine; Chambre 1; Chambre 2; Placard 1; Séjour; Debarras 1 | Cloisons avec liaisons sur murs et plafonds | Analyse : P008<br>- Phase 2 Matériau de type peinture (de différentes couleurs) ; matériau semi-dur de type enduit (blanc) ; matériau souple fibreux de type papier, carton (beige) ; matériau semi-dur (blanc) ; matériau souple fibreux de type papier, carton (marron) ; matériau semi-dur de type plâtre (blanc) (Présence d'amiante)<br>- Phase 3 Matériau souple fibreux de type papier, carton (marron) (Absence d'amiante)<br>- Phase 4 Matériau souple fibreux de type papier, carton (beige) (Absence d'amiante)<br>Analyse : P009<br>- Phase 2 Matériau de type peinture (marron) ; matériau semi-dur de type enduit (blanc) ; matériau de type peinture (beige) ; matériau souple fibreux de type papier, carton (marron) ; matériau semi-dur de type plâtre (blanc) (Absence d'amiante)<br>- Phase 3 Matériau semi-dur de type plâtre (blanc) (Absence d'amiante)<br>- Phase 4 Matériau souple fibreux de type papier, carton (marron) (Absence d'amiante) | 82.6m2 |
