## Pré-rapport de repérage des matériaux et produits contenant de l'amiante avant réalisation de travaux dans un immeuble bâti

Numéro de dossier : MA2112046335

87 RUE LT MOISANT (25LBC0401)

Bat. 87 ; Etage 4 ; Porte 401

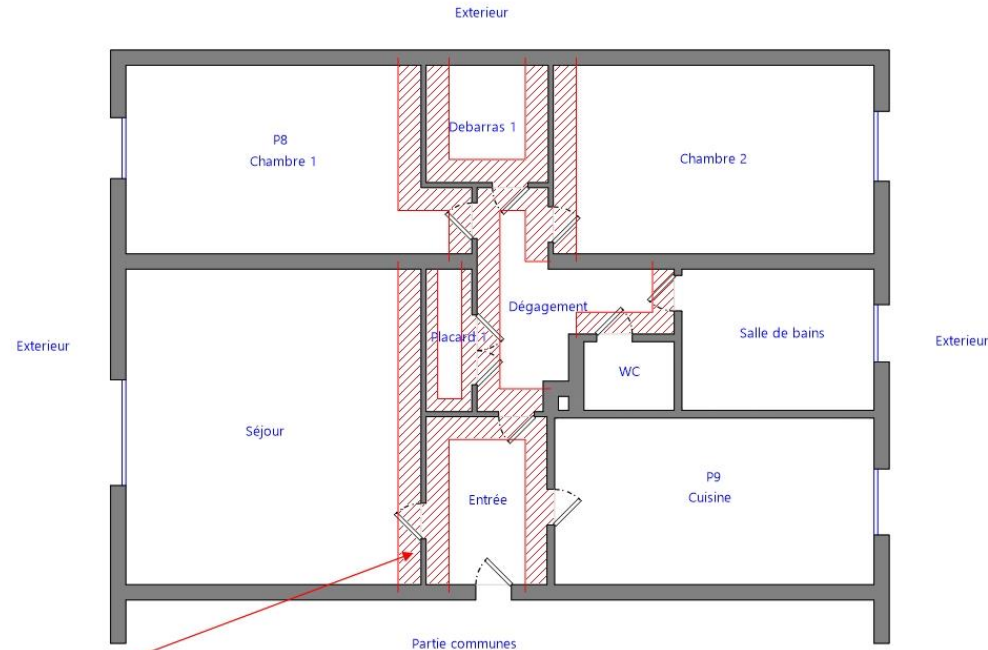
ZPS0011 Couche1: Peinture décorative (pailletées, gouttelettes, ...) + Couche2: Enduit de jointoiment des plaques de plâtre + Couche3: Bande + Couche4: plaques de plâtre

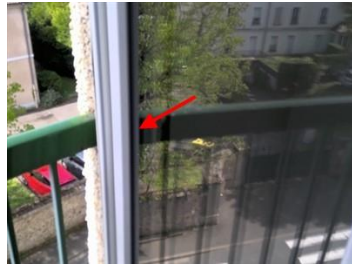
| ZPSO007 : Joint de mastic de vitrage | | | | | | |
|---|---|---|---|---|---|---|
| Chambre 1 | 2 | Fenêtres | Oui<br>Chambre 1 : Fenêtres | <u>Identifiant:</u> ZPSO007<br><u>Echantillon:</u><br>MA2112046335/P010, réf. labo.: 22EK034979-009<br>MA2112046335/P011, réf. labo.: 22EK034979-010<br><u>Description:</u> Joint de mastic de vitrage<br><u>Composant de la construction:</u> 2 - Parois verticales extérieures et Façades - Menuiseries extérieures<br><u>Partie à sonder:</u> Joint de mastic de vitrage<br><u>Justificatif:</u> Après analyse en laboratoire | <u>Analyse:</u><br>P010<br><u>Partie analysée par le laboratoire:</u><br>- Matériau souple de type mastic (gris) : Absence d'amiante | |

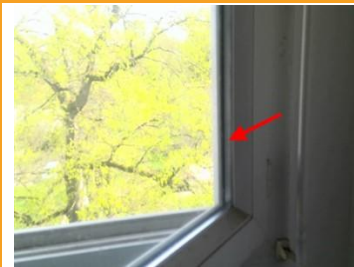
| Cuisine | 5 | Fenêtres | Oui<br>Cuisine : Fenêtres | <p><u>Identifiant:</u> ZPSO007</p> <p><u>Echantillon:</u><br/>MA2112046335/P010, réf. labo.: 22EK034979-009<br/>MA2112046335/P011, réf. labo.: 22EK034979-010</p> <p><u>Description:</u> Joint de mastic de vitrage</p> <p><u>Composant de la construction:</u> 2 - Parois verticales extérieures et Façades - Menuiseries extérieures</p> <p><u>Partie à sonder:</u> Joint de mastic de vitrage</p> <p><u>Justificatif:</u> Après analyse en laboratoire</p> | <p><u>Analyse:</u><br/>P011</p> <p><u>Partie analysée par le laboratoire:</u><br/>- Matériau souple de type mastic (gris) : Absence d'amiante</p> | |

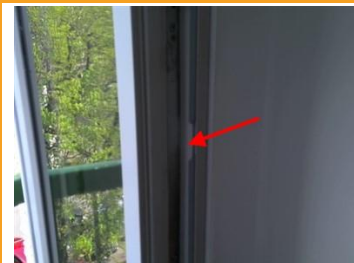
| Localisation | n° de sondage | Zone | Prélèvement effectué / Sondage et extension | Echantillon | Analyse | Photo |
|---|---|---|---|---|---|---|
| Chambre 1 | 2 | Fenêtres | Oui<br>Chambre 1 : Fenêtres | <u>Identifiant:</u> ZPSO008<br><u>Echantillon:</u><br>MA2112046335/P012, réf. labo.: 22EK034979-011<br>MA2112046335/P013, réf. labo.: 22EK034979-012<br><u>Description:</u> Joint de friction<br><u>Composant de la construction:</u> 2 - Parois verticales extérieures et Façades - Menuiseries extérieures<br><u>Partie à sonder:</u> Garniture de friction sur fenêtres<br><u>Justificatif:</u> Après analyse en laboratoire | <u>Analyse:</u><br>P012<br><u>Partie analysée par le laboratoire:</u><br>- Matériau souple de type joint (gris) : Absence d'amiante | |

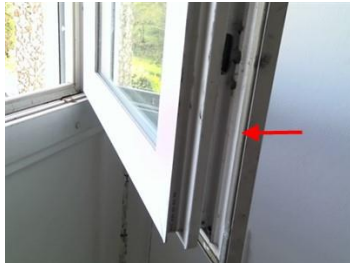
| Cuisine | 5 | Fenêtres | Oui<br>Cuisine : Fenêtres | <p><u>Identifiant:</u> ZPSO008</p> <p><u>Echantillon:</u><br/>MA2112046335/P012, réf. labo.: 22EK034979-011<br/>MA2112046335/P013, réf. labo.: 22EK034979-012</p> <p><u>Description:</u> Joint de friction</p> <p><u>Composant de la construction:</u> 2 - Parois verticales extérieures et Façades - Menuiseries extérieures</p> <p><u>Partie à sonder:</u> Garniture de friction sur fenêtres</p> <p><u>Justificatif:</u> Après analyse en laboratoire</p> | <p><u>Analyse:</u><br/>P013</p> <p><u>Partie analysée par le laboratoire:</u><br/>- Matériau souple de type joint (gris) : Absence d'amiante</p> | |

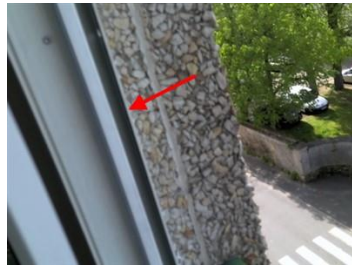
| Localisation | n° de sondage | Zone | Prélèvement effectué / Sondage et extension | Echantillon | Analyse | Photo |
|---|---|---|---|---|---|---|
| Chambre 1 | 2 | Fenêtres | Oui<br>Chambre 1 : Fenêtres | <u>Identifiant:</u> ZPSO009<br><u>Echantillon:</u><br>MA2112046335/P014, réf. labo.: 22EK034979-013<br>MA2112046335/P015, réf. labo.: 22EK034979-014<br><u>Description:</u> Joint d'étanchéité entre menuiserie et structure<br><u>Composant de la construction:</u> 2 - Parois verticales extérieures et Façades - Menuiseries extérieures<br><u>Partie à sonder:</u> Joint d'étanchéité entre menuiserie et structure<br><u>Justificatif:</u> Après analyse en laboratoire | <u>Analyse:</u><br>P014<br><u>Partie analysée par le laboratoire:</u><br>- Matériau souple de type joint (blanc) ; matériau de type mousse (jaune) : Absence d'amiante | |

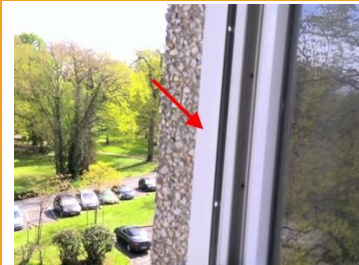
| Cuisine | 5 | Fenêtres | Oui<br>Cuisine : Fenêtres | <p><u>Identifiant:</u> ZPSO009</p> <p><u>Echantillon:</u><br/>MA2112046335/P014, réf. labo.: 22EK034979-013<br/>MA2112046335/P015, réf. labo.: 22EK034979-014</p> <p><u>Description:</u> Joint d'étanchéité entre menuiserie et structure</p> <p><u>Composant de la construction:</u> 2 - Parois verticales extérieures et Façades - Menuiseries extérieures</p> <p><u>Partie à sonder:</u> Joint d'étanchéité entre menuiserie et structure</p> <p><u>Justificatif:</u> Après analyse en laboratoire</p> | <p><u>Analyse:</u><br/>P015</p> <p><u>Partie analysée par le laboratoire:</u><br/>- Matériau souple de type joint (blanc) ; matériau (gris) en traces : Absence d'amiante</p> | |

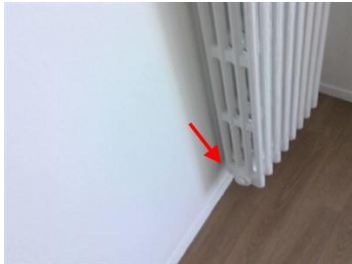
| Chambre 1 | 5 | Mur de refend | Oui<br>Chambre 1 : Mur de refend | <p><u>Identifiant:</u> ZPSO001</p> <p><u>Echantillon:</u><br/>MA2112046335/P001, réf. labo.: 22EK034979-001<br/>MA2112046335/P002, réf. labo.: 22EK034979-002</p> <p><u>Description:</u> Couche1: Peinture + Couche2: Enduit à base de plâtre lissé ou taloché</p> <p><u>Composant de la construction:</u> 3 - Parois verticales intérieures - Revêtements de murs, poteaux, cloisons, gaines, coffres + 3 - Parois verticales intérieures - Murs et cloisons maçonnés</p> <p><u>Partie à sonder:</u> Couche1: Peinture + Couche2: Enduit à base de plâtre lissé ou taloché</p> <p><u>Justificatif:</u> Après analyse en laboratoire</p> | <p><u>Analyse:</u><br/>P001</p> <p><u>Partie analysée par le laboratoire:</u><br/>- Phase 2 Matériau de type maillage de fibres et liant (blanc) ; matériau de type système d'enduit peinture (blanc) ; matériau dur de type mortier, béton, chape (gris)</p> <p>Absence d'amiante</p> | |

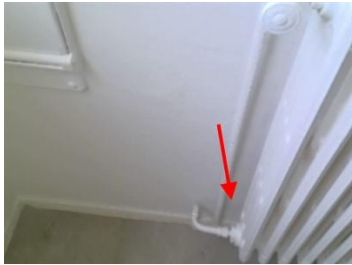
| Cuisine | 10 | Mur de refend | Oui<br>Cuisine : Mur de refend | <p><u>Identifiant:</u> ZPSO001</p> <p><u>Echantillon:</u><br/>MA2112046335/P001, réf. labo.: 22EK034979-001<br/>MA2112046335/P002, réf. labo.: 22EK034979-002</p> <p><u>Description:</u> Couche1: Peinture + Couche2: Enduit à base de plâtre lissé ou taloché</p> <p><u>Composant de la construction:</u> 3 - Parois verticales intérieures - Revêtements de murs, poteaux, cloisons, gaines, coffres + 3 - Parois verticales intérieures - Murs et cloisons maçonnés</p> <p><u>Partie à sonder:</u> Couche1: Peinture + Couche2: Enduit à base de plâtre lissé ou taloché</p> <p><u>Justificatif:</u> Après analyse en laboratoire</p> | <p><u>Analyse:</u><br/>P002</p> <p><u>Partie analysée par le laboratoire:</u><br/>- Phase 2 Matériau de type maillage de fibres et liant (blanc) ; matériau de type système d'enduit peinture (blanc) ; matériau semi-dur (blanc)<br/>Absence d'amiante</p> | |

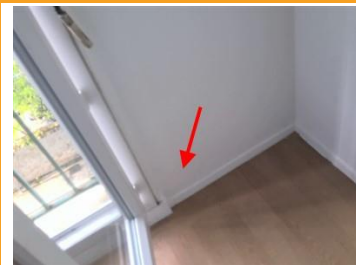
| Localisation | n° de sondage | Zone | Prélèvement effectué / Sondage et extension | Echantillon | Analyse | Photo |
|---|---|---|---|---|---|---|
| Chambre 1 | 2 | Mur donnant sur extérieur | Oui<br>Chambre 1 : Mur donnant sur extérieur | <u>Identifiant:</u> ZPSO002<br><u>Echantillon:</u><br>MA2112046335/P003, réf. labo.: 22EK034979-003<br>MA2112046335/P004, réf. labo.: 22EK034979-004<br><u>Description:</u> Peinture + Enduit à base de plâtre<br><u>Composant de la construction:</u> 3 - Parois verticales intérieures - Murs et cloisons maçonnés<br><u>Partie à sonder:</u> Peinture + Enduit à base de plâtre<br><u>Justificatif:</u> Après analyse en laboratoire | <u>Analyse:</u><br>P003<br><u>Partie analysée par le laboratoire:</u><br>- Phase 2 Matériau de type maillage de fibres et liant (blanc) ; matériau de type système d'enduit peinture (blanc) ; matériau semi-dur (gris) ; matériau dur de type mortier, béton, chape (gris)<br>Absence d'amiante | |

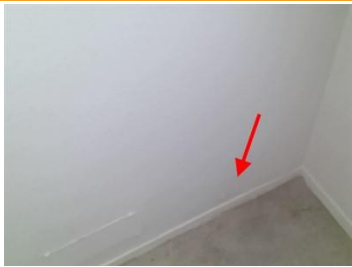
| Cuisine | 5 | Mur donnant sur extérieur | Oui<br>Cuisine : Mur donnant sur extérieur | <p><u>Identifiant:</u> ZPSO002</p> <p><u>Echantillon:</u><br/>MA2112046335/P003, réf. labo.: 22EK034979-003<br/>MA2112046335/P004, réf. labo.: 22EK034979-004</p> <p><u>Description:</u> Peinture + Enduit à base de plâtre</p> <p><u>Composant de la construction:</u> 3 - Parois verticales intérieures - Murs et cloisons maçonnés</p> <p><u>Partie à sonder:</u> Peinture + Enduit à base de plâtre</p> <p><u>Justificatif:</u> Après analyse en laboratoire</p> | <p><u>Analyse:</u><br/>P004</p> <p><u>Partie analysée par le laboratoire:</u><br/>- Phase 2 Matériau de type maillage de fibres et liant (blanc) ; matériau de type système d'enduit peinture (blanc) ; matériau semi-dur (blanc)</p> <p>Absence d'amiante</p> | |

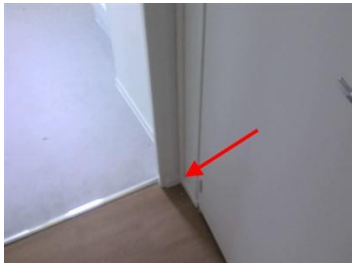
| Localisation | n° de sondage | Zone | Prélèvement effectué / Sondage et extension | Echantillon | Analyse | Photo |
|---|---|---|---|---|---|---|
| Dégagement | 2 | Cloison | Oui<br>Dégagement : Cloison | <u>Identifiant:</u> ZPSO004<br><u>Echantillon:</u><br>MA2112046335/P005, réf. labo.: 22EK034979-005<br>MA2112046335/P006, réf. labo.: 22EK034979-006<br><u>Description:</u> Peinture + Enduit à base de plâtre<br><u>Composant de la construction:</u> 3 - Parois verticales intérieures - Murs et cloisons maçonnés<br><u>Partie à sonder:</u> Peinture + Enduit à base de plâtre<br><u>Justificatif:</u> Après analyse en laboratoire | <u>Analyse:</u><br>P005<br><u>Partie analysée par le laboratoire:</u><br>- Phase 2 Matériau de type maillage de fibres et liant (blanc) ; matériau de type système d'enduit peinture (blanc) ; matériau dur de type mortier, béton, chape (gris)<br>Absence d'amiante | |

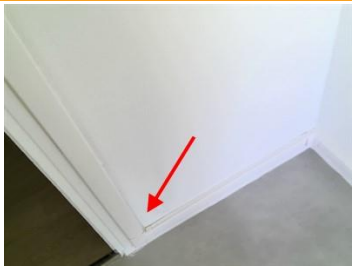
| Cuisine | 5 | Cloison | Oui<br>Cuisine : Cloison | <p><u>Identifiant:</u> ZPSO004</p> <p><u>Echantillon:</u><br/>MA2112046335/P005, réf. labo.: 22EK034979-005<br/>MA2112046335/P006, réf. labo.: 22EK034979-006</p> <p><u>Description:</u> Peinture + Enduit à base de plâtre</p> <p><u>Composant de la construction:</u> 3 - Parois verticales intérieures - Murs et cloisons maçonnés</p> <p><u>Partie à sonder:</u> Peinture + Enduit à base de plâtre</p> <p><u>Justificatif:</u> Après analyse en laboratoire</p> | <p><u>Analyse:</u><br/>P006</p> <p><u>Partie analysée par le laboratoire:</u><br/>- Phase 2 Matériau de type maillage de fibres et liant (blanc) ; matériau de type système d'enduit peinture (blanc) ; matériau dur de type mortier, béton, chape (gris)</p> <p>Absence d'amiante</p> | |

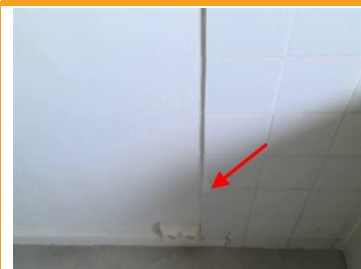
| Localisation | n° de sondage | Zone | Prélèvement effectué / Sondage et extension | Echantillon | Analyse | Photo |
|---|---|---|---|---|---|---|
| Cuisine | 1 | Faïence mur BC | Oui<br>Cuisine : Faïence mur BC | <p><u>Identifiant:</u> ZPSO012</p> <p><u>Réf. échantillon:</u> MA2112046335/P016</p> <p><u>Réf. laboratoire:</u> 22EK034979-015</p> <p><u>Description:</u> Couche1: Colle de faïence + Couche2: Joint de faïence</p> <p><u>Composant de la construction:</u> 3 - Parois verticales intérieures - Revêtements de murs, poteaux, cloisons, gaines, coffres</p> <p><u>Partie à sonder:</u> Couche1: Colle de faïence + Couche2: Joint de faïence</p> <p><u>Justificatif:</u> Après analyse en laboratoire</p> | <p><u>Analyse:</u><br/>P016</p> <p><u>Partie analysée par le laboratoire:</u><br/>- Phase 2 Matériau dur de type carrelage, faïence (blanc) ; matériau de type peinture (blanc) ; matériau dur de type ciment-colle (blanc) ; matériau de type maillage de fibres et liant (blanc)</p> <p>Absence d'amiante</p> | |

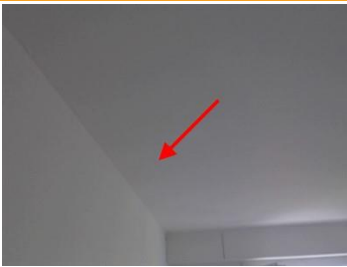
| Chambre 1 | 5 | Plafond | Oui<br>Chambre 1 : Plafond | <u>Identifiant:</u> ZPSO006<br><u>Echantillon:</u><br>MA2112046335/P008, réf. labo.: 22EK034979-007<br>MA2112046335/P009, réf. labo.: 22EK034979-008<br><u>Description:</u> Peinture + Enduit à base de plâtre<br><u>Composant de la construction:</u> 4 - Plafonds et faux plafonds - Plafonds<br><u>Partie à sonder:</u> Peinture + Enduit à base de plâtre<br><u>Justificatif:</u> Après analyse en laboratoire | <u>Analyse:</u><br>P008<br><u>Partie analysée par le laboratoire:</u><br>- Matériau de type système d'enduit peinture (blanc) ; matériau dur de type mortier, béton, chape (gris) : Absence d'amiante | |

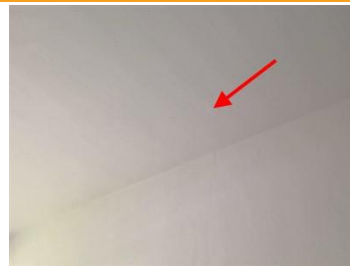
| Cuisine | 10 | Plafond | Oui<br>Cuisine : Plafond | <u>Identifiant:</u> ZPSO006<br><u>Echantillon:</u><br>MA2112046335/P008, réf. labo.: 22EK034979-007<br>MA2112046335/P009, réf. labo.: 22EK034979-008<br><u>Description:</u> Peinture + Enduit à base de plâtre<br><u>Composant de la construction:</u> 4 - Plafonds et faux plafonds - Plafonds<br><u>Partie à sonder:</u> Peinture + Enduit à base de plâtre<br><u>Justificatif:</u> Après analyse en laboratoire | <u>Analyse:</u><br>P009<br><u>Partie analysée par le laboratoire:</u><br>- Phase 2 Matériau de type maillage de fibres et liant (blanc) ; matériau de type système d'enduit peinture (blanc) ; matériau dur de type mortier, béton, chape (gris)<br>Absence d'amiante | |
