## Rapport de repérage des matériaux et produits contenant de l'amiante avant réalisation de travaux dans un immeuble bâti

Numéro de dossier : MA2112046222  
Date d'édition : 14/04/2022

15 Square de l'Abbaye (BAT A)  
(25LBD0002)  
77190 Dammarie-les-Lys  
RDC Porte 2  
Lot numéro 25LBD0002

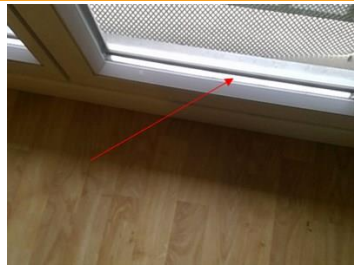
| Localisation | n° de sondage | Zone | Prélèvement effectué / Sondage et extension | Echantillon | Analyse | Photo |
|---|---|---|---|---|---|---|
| Chambre | 2 | Fenêtres | Oui<br>Rez de chaussée Porte 2 -<br>Chambre : Fenêtres | <u>Identifiant:</u> ZPSO005<br><u>Echantillon:</u><br>MA2112046222/P008, réf. labo.: 22EK032597-008<br>MA2112046222/P009, réf. labo.: 22EK032597-009<br><u>Description:</u> Joint de mastic de vitrage (notamment châssis aluminium)<br><u>Composant de la construction:</u> 2 - Parois verticales extérieures et Façades - Menuiseries extérieures<br><u>Partie à sonder:</u> Joint de mastic de vitrage (notamment châssis aluminium)<br><u>Justificatif:</u> Après analyse en laboratoire | <u>Analyse:</u><br>P008<br><u>Partie analysée par le laboratoire:</u><br>- Matériau souple de type mastic (gris) : Absence d'amiante | |

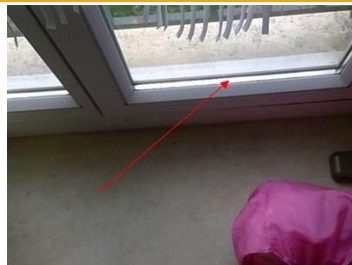
| Cuisine | 3 | Fenêtres | Oui<br>Rez de chaussée Porte 2 - Cuisine<br>: Fenêtres | <p><u>Identifiant:</u> ZPSO005</p> <p><u>Echantillon:</u><br/>MA2112046222/P008, réf. labo.: 22EK032597-008<br/>MA2112046222/P009, réf. labo.: 22EK032597-009</p> <p><u>Description:</u> Joint de mastic de vitrage (notamment châssis aluminium)</p> <p><u>Composant de la construction:</u> 2 - Parois verticales extérieures et Façades - Menuiseries extérieures</p> <p><u>Partie à sonder:</u> Joint de mastic de vitrage (notamment châssis aluminium)</p> <p><u>Justificatif:</u> Après analyse en laboratoire</p> | <p><u>Analyse:</u><br/>P009</p> <p><u>Partie analysée par le laboratoire:</u><br/>- Matériau semi-dur (gris) ; matériau souple de type mastic (gris) : Absence d'amiante</p> | |

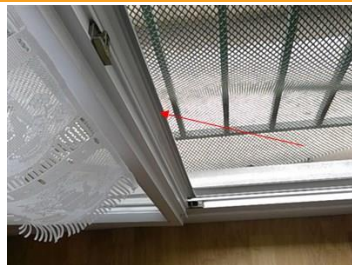
| Localisation | n° de sondage | Zone | Prélèvement effectué / Sondage et extension | Echantillon | Analyse | Photo |
|---|---|---|---|---|---|---|
| Chambre | 2 | Fenêtres | Oui<br>Rez de chaussée Porte 2 - Chambre : Fenêtres | <u>Identifiant:</u> ZPSO006<br><u>Echantillon:</u><br>MA2112046222/P010, réf. labo.: 22EK032597-010<br>MA2112046222/P011, réf. labo.: 22EK032597-011<br><u>Description:</u> Garniture de friction sur fenêtres basculantes<br><u>Composant de la construction:</u> 2 - Parois verticales extérieures et Façades - Menuiseries extérieures<br><u>Partie à sonder:</u> Garniture de friction sur fenêtres basculantes<br><u>Justificatif:</u> Après analyse en laboratoire | <u>Analyse:</u><br>P010<br><u>Partie analysée par le laboratoire:</u><br>- Matériau souple (gris) : Absence d'amiante | |

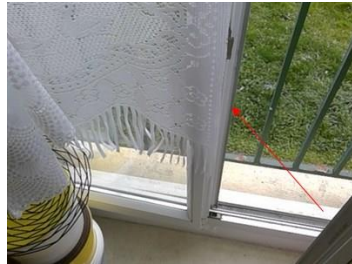
| Localisation | n° de sondage | Zone | Prélèvement effectué / Sondage et extension | Echantillon | Analyse | Photo |
|---|---|---|---|---|---|---|
| Cuisine | 3 | Fenêtres | Oui<br>Rez de chaussée Porte 2 - Cuisine : Fenêtres | <u>Identifiant:</u> ZPSO006<br><u>Echantillon:</u><br>MA2112046222/P010, réf. labo.: 22EK032597-010<br>MA2112046222/P011, réf. labo.: 22EK032597-011<br><u>Description:</u> Garniture de friction sur fenêtres basculantes<br><u>Composant de la construction:</u> 2 - Parois verticales extérieures et Façades - Menuiseries extérieures<br><u>Partie à sonder:</u> Garniture de friction sur fenêtres basculantes<br><u>Justificatif:</u> Après analyse en laboratoire | <u>Analyse:</u><br>P011<br><u>Partie analysée par le laboratoire:</u><br>- Matériau souple (gris) : Absence d'amiante | |

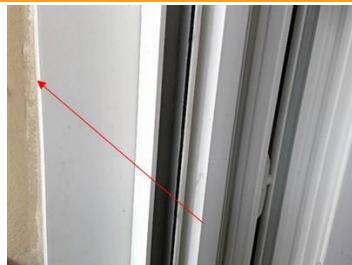
| Localisation | n° de sondage | Zone | Prélèvement effectué / Sondage et extension | Echantillon | Analyse | Photo |
|---|---|---|---|---|---|---|
| Chambre | 2 | Fenêtres | Oui<br>Rez de chaussée Porte 2 - Chambre : Fenêtres | <u>Identifiant:</u> ZPSO007<br><u>Echantillon:</u><br>MA2112046222/P012, réf. labo.: 22EK032597-012<br>MA2112046222/P013, réf. labo.: 22EK032597-013<br><u>Description:</u> Joint d'étanchéité entre menuiserie et structure<br><u>Composant de la construction:</u> 2 - Parois verticales extérieures et Façades - Menuiseries extérieures<br><u>Partie à sonder:</u> Joint d'étanchéité entre menuiserie et structure<br><u>Justificatif:</u> Après analyse en laboratoire | <u>Analyse:</u><br>P012<br><u>Partie analysée par le laboratoire:</u><br>- Matériau semi-dur (gris) ; matériau semi-dur (marron) ; matériau souple de type joint (blanc) ; matériau semi-dur (rose) ; matériau semi-dur (beige) : Absence d'amiante | |

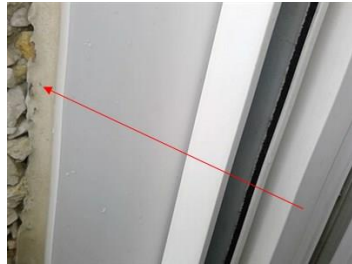
| Localisation | n° de sondage | Zone | Prélèvement effectué / Sondage et extension | Echantillon | Analyse | Photo |
|---|---|---|---|---|---|---|
| Cuisine | 3 | Fenêtres | Oui<br>Rez de chaussée Porte 2 - Cuisine : Fenêtres | <u>Identifiant:</u> ZPSO007<br><u>Echantillon:</u><br>MA2112046222/P012, réf. labo.: 22EK032597-012<br>MA2112046222/P013, réf. labo.: 22EK032597-013<br><u>Description:</u> Joint d'étanchéité entre menuiserie et structure<br><u>Composant de la construction:</u> 2 - Parois verticales extérieures et Façades - Menuiseries extérieures<br><u>Partie à sonder:</u> Joint d'étanchéité entre menuiserie et structure<br><u>Justificatif:</u> Après analyse en laboratoire | <u>Analyse:</u><br>P013<br><u>Partie analysée par le laboratoire:</u><br>- Matériau (gris) ; matériau souple de type joint (blanc) : Absence d'amiante | |

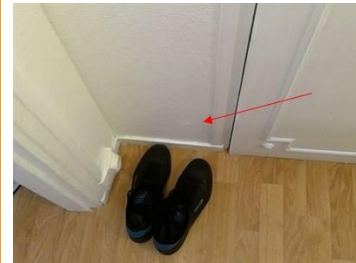
| Localisation | n° de sondage | Zone | Prélèvement effectué / Sondage et extension | Echantillon | Analyse | Photo |
|---|---|---|---|---|---|---|
| Entrée | 1 | Cloison | Oui<br>Rez de chaussée Porte 2 - Entrée : Cloison | <u>Identifiant:</u> ZPSO001<br><u>Echantillon:</u><br>MA2112046222/P001, réf. labo.: 22EK032597-001<br>MA2112046222/P002, réf. labo.: 22EK032597-002<br><u>Description:</u> Couche1: Peinture décorative (pailletées, gouttelettes, ...) + Couche2: Enduit à base de plâtre lissé ou taloché<br><u>Composant de la construction:</u> 3 - Parois verticales intérieures - Revêtements de murs, poteaux, cloisons, gaines, coffres + 3 - Parois verticales intérieures - Murs et cloisons maçonnés<br><u>Partie à sonder:</u> Couche1: Peinture décorative (pailletées, gouttelettes, ...) + Couche2: Enduit à base de plâtre lissé ou taloché<br><u>Justificatif:</u> Après analyse en laboratoire | <u>Analyse:</u><br>P001<br><u>Partie analysée par le laboratoire:</u><br>- Phase 2 Matériau de type maillage de fibres et liant (blanc) ; matériau semi-dur (beige)<br>Absence d'amiante | |

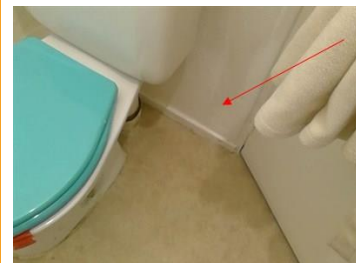
| Localisation | n° de sondage | Zone | Prélèvement effectué / Sondage et extension | Echantillon | Analyse | Photo |
|---|---|---|---|---|---|---|
| Salle d'eau | 2 | Cloison | Oui<br>Rez de chaussée Porte 2 - Salle d'eau : Cloison | <u>Identifiant:</u> ZPSO001<br><u>Echantillon:</u><br>MA2112046222/P001, réf. labo.: 22EK032597-001<br>MA2112046222/P002, réf. labo.: 22EK032597-002<br><u>Description:</u> Couche1: Peinture décorative (pailletées, gouttelettes, ...) + Couche2: Enduit à base de plâtre lissé ou taloché<br><u>Composant de la construction:</u> 3 - Parois verticales intérieures - Revêtements de murs, poteaux, cloisons, gaines, coffres + 3 - Parois verticales intérieures - Murs et cloisons maçonnés<br><u>Partie à sonder:</u> Couche1: Peinture décorative (pailletées, gouttelettes, ...) + Couche2: Enduit à base de plâtre lissé ou taloché<br><u>Justificatif:</u> Après analyse en laboratoire | <u>Analyse:</u><br>P002<br><u>Partie analysée par le laboratoire:</u><br>- Phase 2 Matériau de type maillage de fibres et liant (blanc) ; matériau de type système d'enduit peinture (beige)<br>Absence d'amiante | |

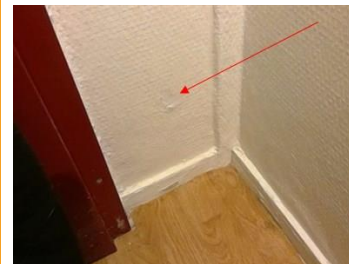
| Localisation | n° de sondage | Zone | Prélèvement effectué / Sondage et extension | Echantillon | Analyse | Photo |
|---|---|---|---|---|---|---|
| Entrée | 1 | Mur de refend | Oui<br>Rez de chaussée Porte 2 - Entrée<br>: Mur de refend | <p><u>Identifiant:</u> ZPSO002</p> <p><u>Echantillon:</u><br/>MA2112046222/P003, réf. labo.: 22EK032597-003<br/>MA2112046222/P004, réf. labo.: 22EK032597-004</p> <p><u>Description:</u> Couche1: Peinture décorative (pailletées, gouttelettes, ...) + Couche2: Enduit à base de plâtre lissé ou taloché</p> <p><u>Composant de la construction:</u> 3 - Parois verticales intérieures - Revêtements de murs, poteaux, cloisons, gaines, coffres + 3 - Parois verticales intérieures - Murs et cloisons maçonnés</p> <p><u>Partie à sonder:</u> Couche1: Peinture décorative (pailletées, gouttelettes, ...) + Couche2: Enduit à base de plâtre lissé ou taloché</p> <p><u>Justificatif:</u> Après analyse en laboratoire</p> | <p><u>Analyse:</u><br/>P003</p> <p><u>Partie analysée par le laboratoire:</u><br/>- Phase 2 Matériau de type maillage de fibres et liant (blanc) ; matériau semi-dur (beige) ; matériau semi-dur (blanc)<br/>Absence d'amiante</p> | |

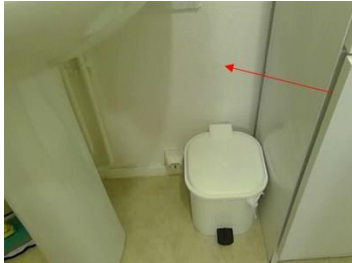
| Salle d'eau | 5 | Mur de refend | Oui<br>Rez de chaussée Porte 2 - Salle d'eau : Mur de refend | <p><u>Identifiant:</u> ZPSO002</p> <p><u>Echantillon:</u><br/>MA2112046222/P003, réf. labo.: 22EK032597-003<br/>MA2112046222/P004, réf. labo.: 22EK032597-004</p> <p><u>Description:</u> Couche1: Peinture décorative (paillétées, gouttelettes, ...) + Couche2: Enduit à base de plâtre lissé ou taloché</p> <p><u>Composant de la construction:</u> 3 - Parois verticales intérieures - Revêtements de murs, poteaux, cloisons, gaines, coffres + 3 - Parois verticales intérieures - Murs et cloisons maçonnés</p> <p><u>Partie à sonder:</u> Couche1: Peinture décorative (paillétées, gouttelettes, ...) + Couche2: Enduit à base de plâtre lissé ou taloché</p> <p><u>Justificatif:</u> Après analyse en laboratoire</p> | <p><u>Analyse:</u><br/>P004</p> <p><u>Partie analysée par le laboratoire:</u><br/>- Phase 2 Matériau de type maillage de fibres et liant (blanc) ; matériau de type système d'enduit peinture (beige) ; matériau semi-dur (beige)<br/>Absence d'amiante</p> | |

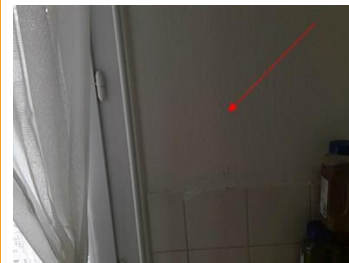
| Cuisine | 3 | Mur donnant sur extérieur | Oui<br>Rez de chaussée Porte 2 - Cuisine<br>: Mur donnant sur extérieur | <u>Identifiant:</u> ZPSO003<br><u>Echantillon:</u><br>MA2112046222/P005, réf. labo.: 22EK032597-005<br>MA2112046222/P006, réf. labo.: 22EK032597-006<br><u>Description:</u> Couche1: Peinture décorative (pailletées, gouttelettes, ...) + Couche2: Enduit à base de plâtre lissé ou taloché<br><u>Composant de la construction:</u> 3 - Parois verticales intérieures - Revêtements de murs, poteaux, cloisons, gaines, coffres + 3 - Parois verticales intérieures - Murs et cloisons maçonnés<br><u>Partie à sonder:</u> Couche1: Peinture décorative (pailletées, gouttelettes, ...) + Couche2: Enduit à base de plâtre lissé ou taloché<br><u>Justificatif:</u> Après analyse en laboratoire | <u>Analyse:</u><br>P006<br><u>Partie analysée par le laboratoire:</u><br>- Phase 2 Matériau de type maillage de fibres et liant (blanc) ; matériau de type système d'enduit peinture (beige) ; matériau semi-dur (granulaire) (gris)<br>Absence d'amiante | |

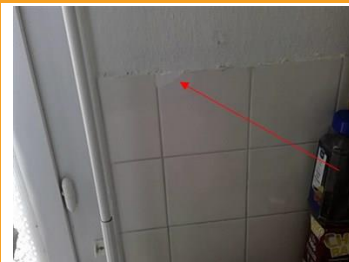
| Localisation | n° de sondage | Zone | Prélèvement effectué / Sondage et extension | Echantillon | Analyse | Photo |
|---|---|---|---|---|---|---|
| Cuisine | 1 | Faïence mur B C D | Oui<br>Rez de chaussée Porte 2 - Cuisine<br>: Faïence mur B | <u>Identifiant:</u> ZPSO004<br><u>Réf. échantillon:</u> MA2112046222/P007<br><u>Réf. laboratoire:</u> 22EK032597-007<br><u>Description:</u> Colle de faïence<br><u>Composant de la construction:</u> 3 - Parois verticales intérieures - Revêtements de murs, poteaux, cloisons, gaines, coffres<br><u>Partie à sonder:</u> Colle de faïence<br><u>Justificatif:</u> Après analyse en laboratoire | <u>Analyse:</u><br>P007<br><u>Partie analysée par le laboratoire:</u><br>- Matériau dur de type carrelage, faïence (blanc) ; matériau de type peinture (blanc) ; matériau semi-dur (blanc) ; matériau dur de type ciment-colle (blanc) : Absence d'amiante | |

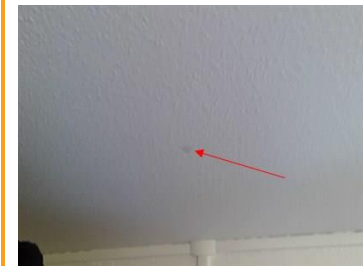
| Localisation | n° de sondage | Zone | Prélèvement effectué / Sondage et extension | Echantillon | Analyse | Photo |
|---|---|---|---|---|---|---|
| Chambre | 3 | Plafond | Oui<br>Rez de chaussée Porte 2 -<br>Chambre : Plafond | <u>Identifiant:</u> ZPSO008<br><u>Echantillon:</u><br>MA2112046222/P014, réf. labo.: 22EK032597-014<br>MA2112046222/P015, réf. labo.: 22EK032597-015<br><u>Description:</u> Couche1: Peinture décorative (pailletées, gouttelettes...) + Couche2: Enduit à base de plâtre lissé ou taloché<br><u>Composant de la construction:</u> 4 - Plafonds et faux plafonds - Plafonds<br><u>Partie à sonder:</u> Couche1: Peinture décorative (pailletées, gouttelettes...) + Couche2: Enduit à base de plâtre lissé ou taloché<br><u>Justificatif:</u> Après analyse en laboratoire | <u>Analyse:</u><br>P014<br><u>Partie analysée par le laboratoire:</u><br>- Matériau de type système d'enduit peinture (blanc) : Absence d'amiante | |

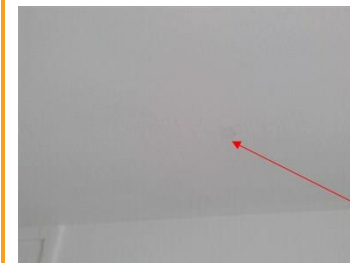
| Cuisine | 4 | Plafond | Oui<br>Rez de chaussée Porte 2 - Cuisine<br>: Plafond | <p><u>Identifiant:</u> ZPSO008</p> <p><u>Echantillon:</u><br/>MA2112046222/P014, réf. labo.: 22EK032597-014<br/>MA2112046222/P015, réf. labo.: 22EK032597-015</p> <p><u>Description:</u> Couche1: Peinture décorative (pailletées, gouttelettes...) + Couche2: Enduit à base de plâtre lissé ou taloché</p> <p><u>Composant de la construction:</u> 4 - Plafonds et faux plafonds - Plafonds</p> <p><u>Partie à sonder:</u> Couche1: Peinture décorative (pailletées, gouttelettes...) + Couche2: Enduit à base de plâtre lissé ou taloché</p> <p><u>Justificatif:</u> Après analyse en laboratoire</p> | <p><u>Analyse:</u><br/>P015</p> <p><u>Partie analysée par le laboratoire:</u><br/>- Matériau de type système d'enduit peinture (belge) ; matériau semi-dur (gris) : Absence d'amiante</p> | |
