# Rapport de Repérage Amiante avant réalisation de travaux dans un immeuble bâti

Numéro de dossier : MA2112046249  
Date d'intervention : 11/01/2022

25LBD0404  
15 Square de l'Abbaye (BAT A)  
Bat. 15; Etage 4; Porte 404  
(RAAT25LBD0404)  
77190 Dammarie-les-Lys

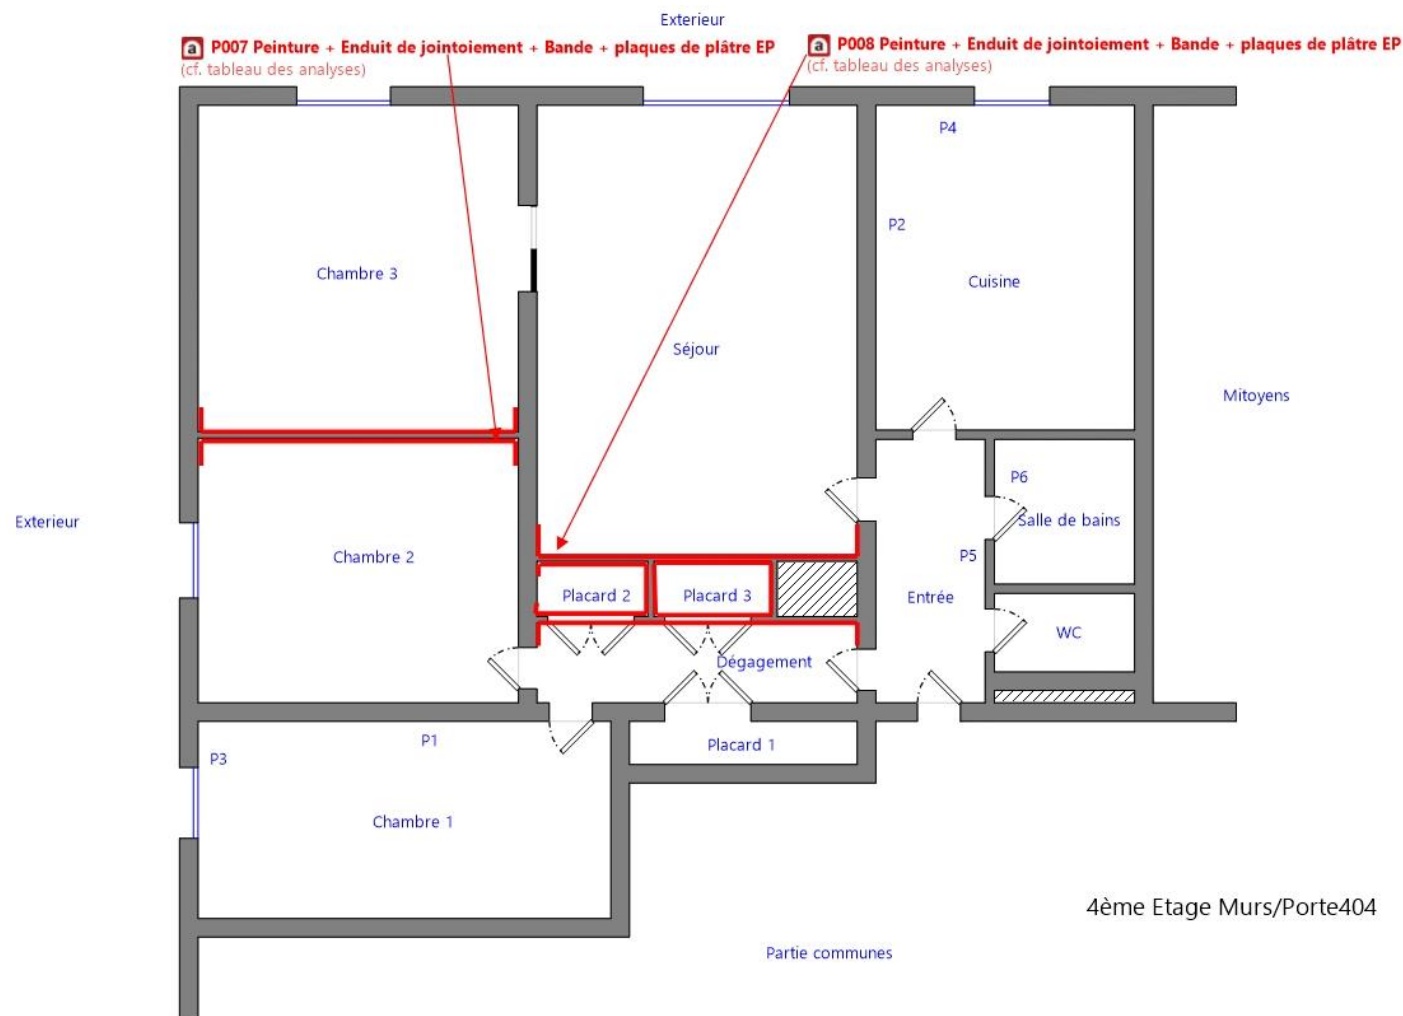
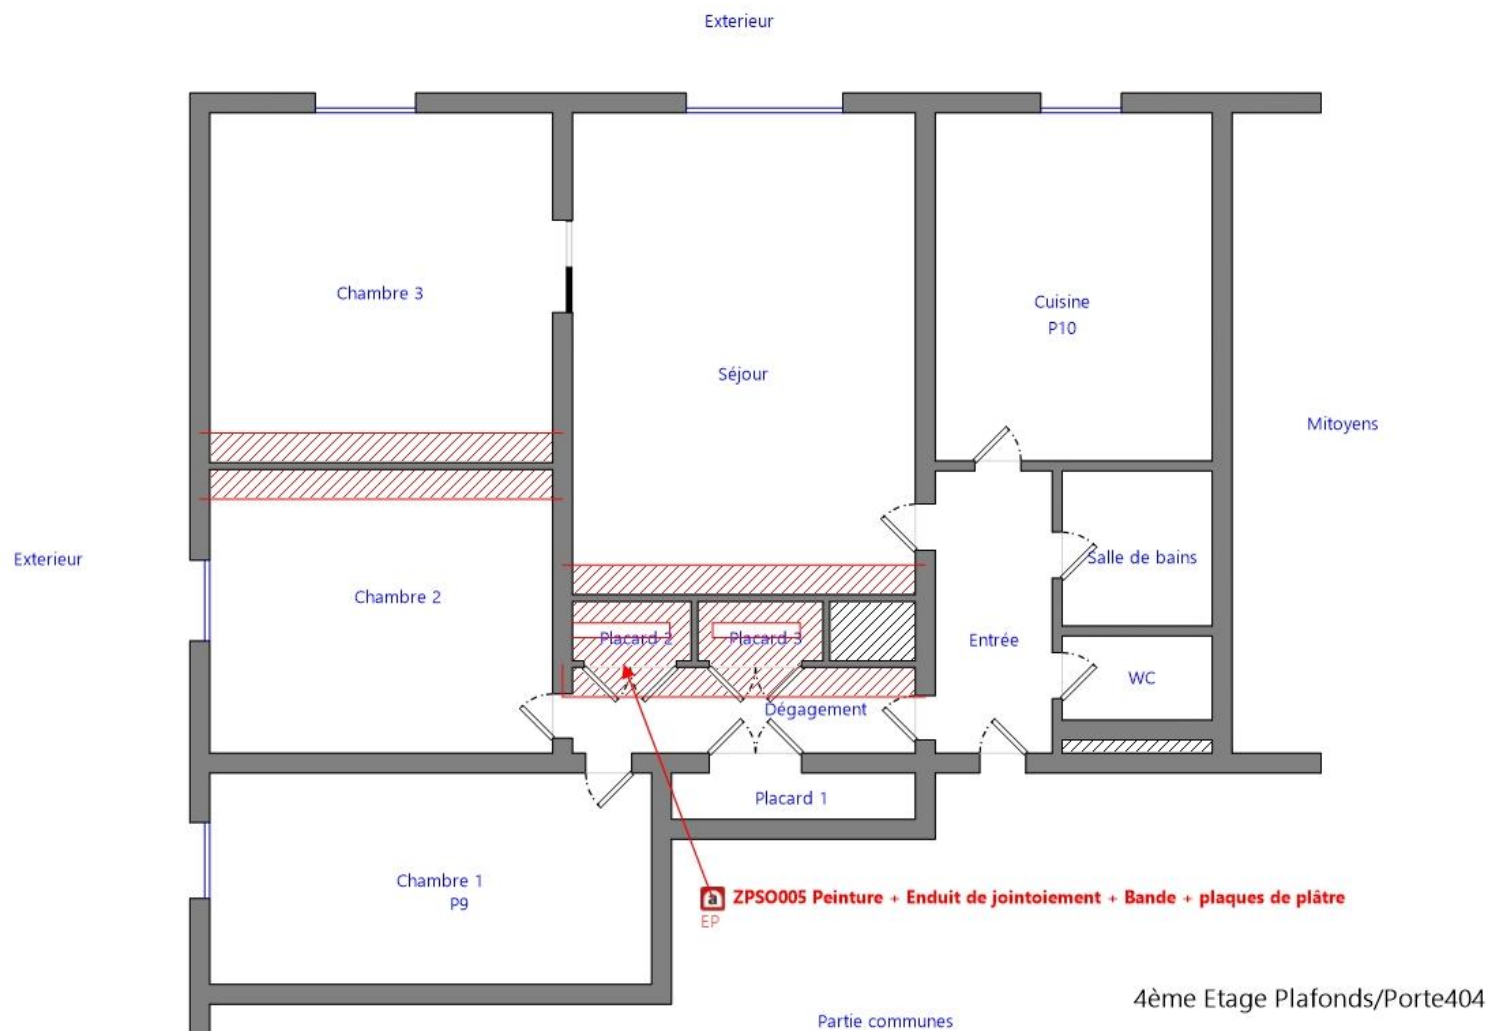
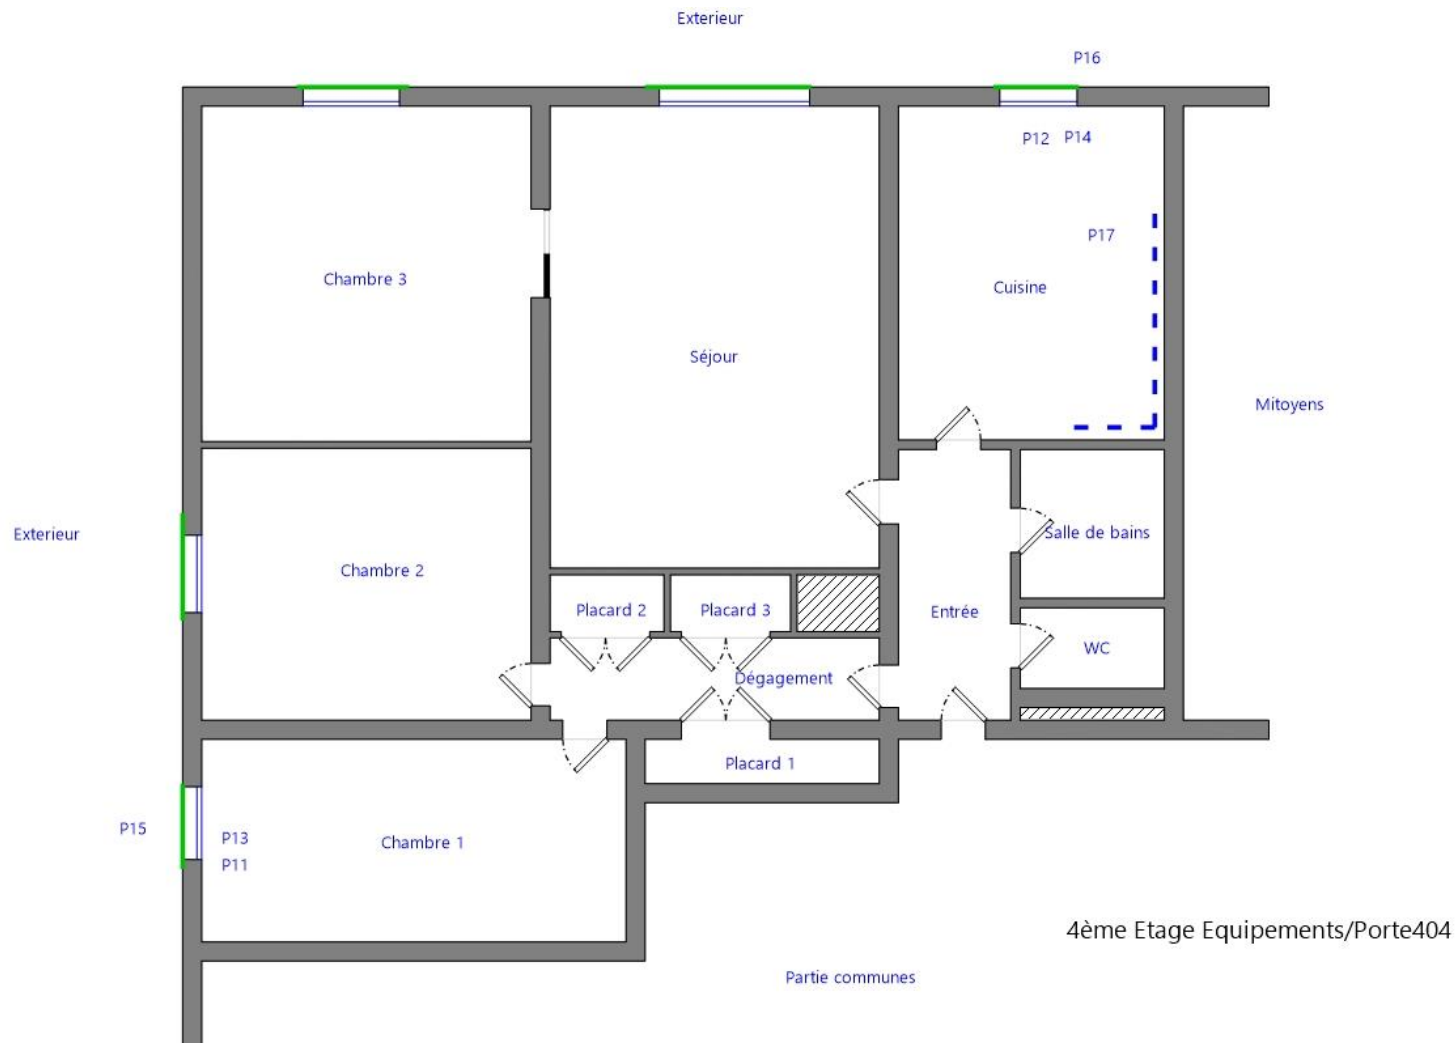
| | <b>Planche de repérage des matériaux et produits amiantés</b> |

| ZPSO | Niveau | Localisation | Zone | Description du prélèvement réalisé | Surface indicative |
|---|---|---|---|---|---|
| ZPSO005 | 4ème étage/Porte404 | Dégagement; Placard 2; Placard 3; Chambre 2; Séjour; Chambre 3 | Cloisons avec liaisons sur murs et plafonds | <p><u>Analyse : P007</u></p> <p>- Phase 1 Matériau de type peinture (blanc) ; matériau de type maillage de fibres et liant (blanc) ; matériau de type système d'enduit peinture (blanc) ; matériau semi-dur (blanc) ; matériau de type peinture (bleu) (clair) ; matériau semi-dur (beige) ; matériau souple fibreux de type papier, carton (beige) ; matériau semi-dur de type enduit (blanc) ; matériau souple fibreux de type papier, carton (marron) ; matériau semi-dur de type plâtre (blanc) en traces (Présence d'amiante)</p> <p>- Phase 2 Matériau souple fibreux de type papier, carton (beige) (Absence d'amiante)</p> <p>- Phase 3 Matériau souple fibreux de type papier, carton (marron) (Absence d'amiante)</p> <p><u>Analyse : P008</u></p> <p>- Phase 1 Matériau de type peinture (blanc) ; matériau de type maillage de fibres et liant (blanc) ; matériau de type peinture (blanc) ; matériau semi-dur (blanc) ; matériau semi-dur (gris) ; matériau semi-dur (beige) ; matériau souple fibreux de type papier, carton (beige) ; matériau semi-dur de type enduit (blanc) ; matériau souple fibreux de type papier, carton (marron) ; matériau semi-dur de type plâtre (blanc) (Présence d'amiante)</p> <p>- Phase 2 Matériau souple fibreux de type papier, carton (beige) (Absence d'amiante)</p> <p>- Phase 3 Matériau souple fibreux de type papier, carton (marron) (Absence d'amiante)</p> | 51.50m2 |
