# Rapport de Repérage Amiante avant réalisation de travaux dans un immeuble bâti

Numéro de dossier : MA2112046211  
Date d'intervention : 12/01/2022

25LBD0602  
15 Square de l'Abbaye (BAT A)  
(RAAT25LBD0602)  
77190 Dammarie-les-Lys  
BAT 15 Etage 6 Porte 602  
Lot numéro RAAT25LBD0602

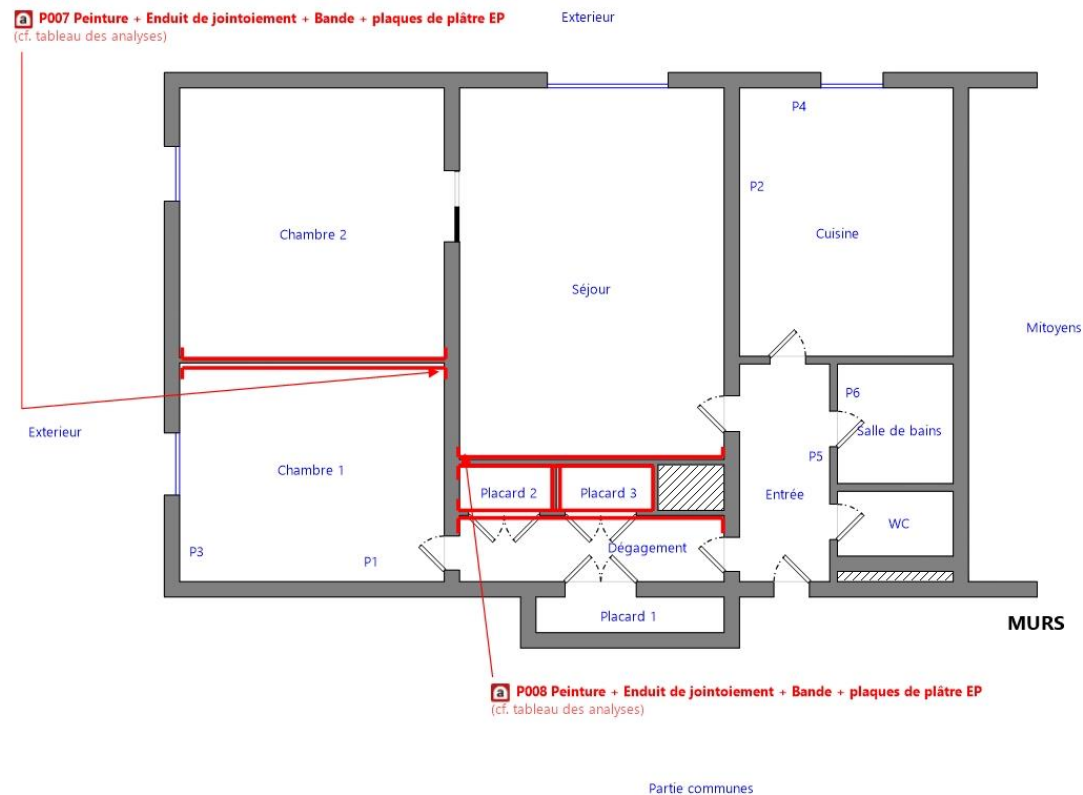
| | <b>Planche de repérage des matériaux et produits amiantés</b> |

| ZPSO | Niveau | Localisation | Zone | Description du prélèvement réalisé | Surface indicative |
|---|---|---|---|---|---|
| ZPSO005 | 6ème étage/Porte602 | Dégagement; Placard 2; Placard 3; Chambre 1; Chambre 2; Séjour | Cloisons avec liaisons sur murs et plafonds | <p><b>Analyse : P007</b></p> <p>- Phase 2 Matériau fibreux de type papier peint (blanc) ; matériau de type peinture (beige) ; matériau semi-dur de type enduit (blanc) ; matériau semi-dur de type enduit (beige) ; matériau souple fibreux de type papier, carton (blanc) ; matériau semi-dur (blanc) ; matériau souple fibreux de type papier, carton (marron) (Présence d'amiante)</p> <p>- Phase 3 Matériau souple fibreux de type papier, carton (blanc) (Absence d'amiante)</p> <p>- Phase 4 Matériau souple fibreux de type papier, carton (marron) (Absence d'amiante)</p> <p><b>Analyse : P008</b></p> <p>- Phase 2 Matériau fibreux de type papier peint (blanc) ; matériau de type peinture (beige) ; matériau semi-dur de type enduit (blanc) ; matériau semi-dur de type enduit (beige) ; matériau souple fibreux de type papier, carton (blanc) ; matériau semi-dur (beige) ; matériau souple fibreux de type papier, carton (marron) ; matériau semi-dur de type plâtre (blanc) (Présence d'amiante)</p> <p>- Phase 3 Matériau souple fibreux de type papier, carton (blanc) (Absence d'amiante)</p> <p>- Phase 4 Matériau souple fibreux de type papier, carton (marron) (Absence d'amiante)</p> | 51 m2 |
