## Pré Rapport de Repérage des matériaux et produits contenant de l'amiante avant réalisation de travaux dans un immeuble bâti

Numéro de dossier : MA2201007054  
Date d'intervention : 20/01/2022

61, 67, 95, 101 Square de l'Abbaye  
77190 Dammarie-les-Lys

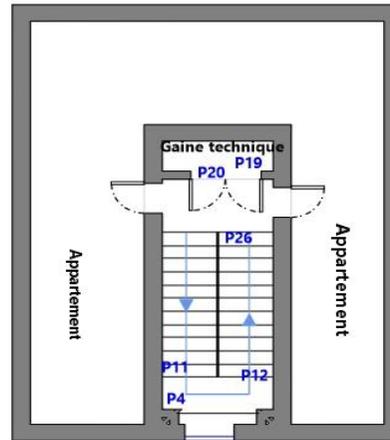
BAT 67

**a P010 peinture + enduit + mortier EP**  
(cf. tableau des analyses)

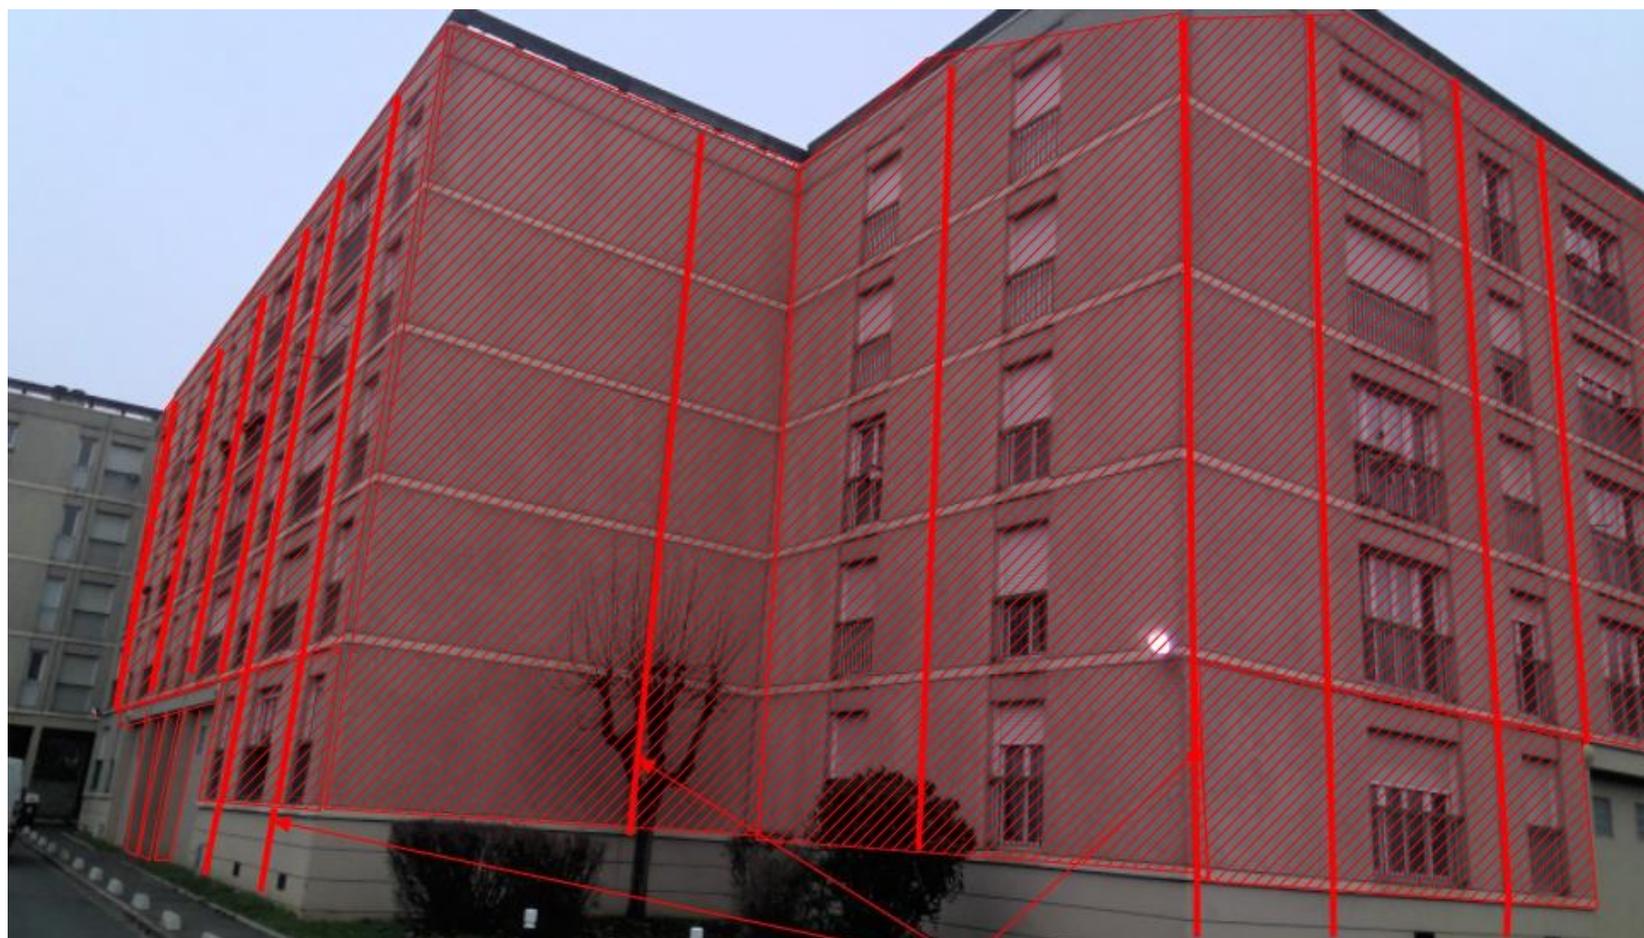
ZPSO039 Couche1: Joint de dilatation + Couche2: isolant + Couche3: isolant bitumineux

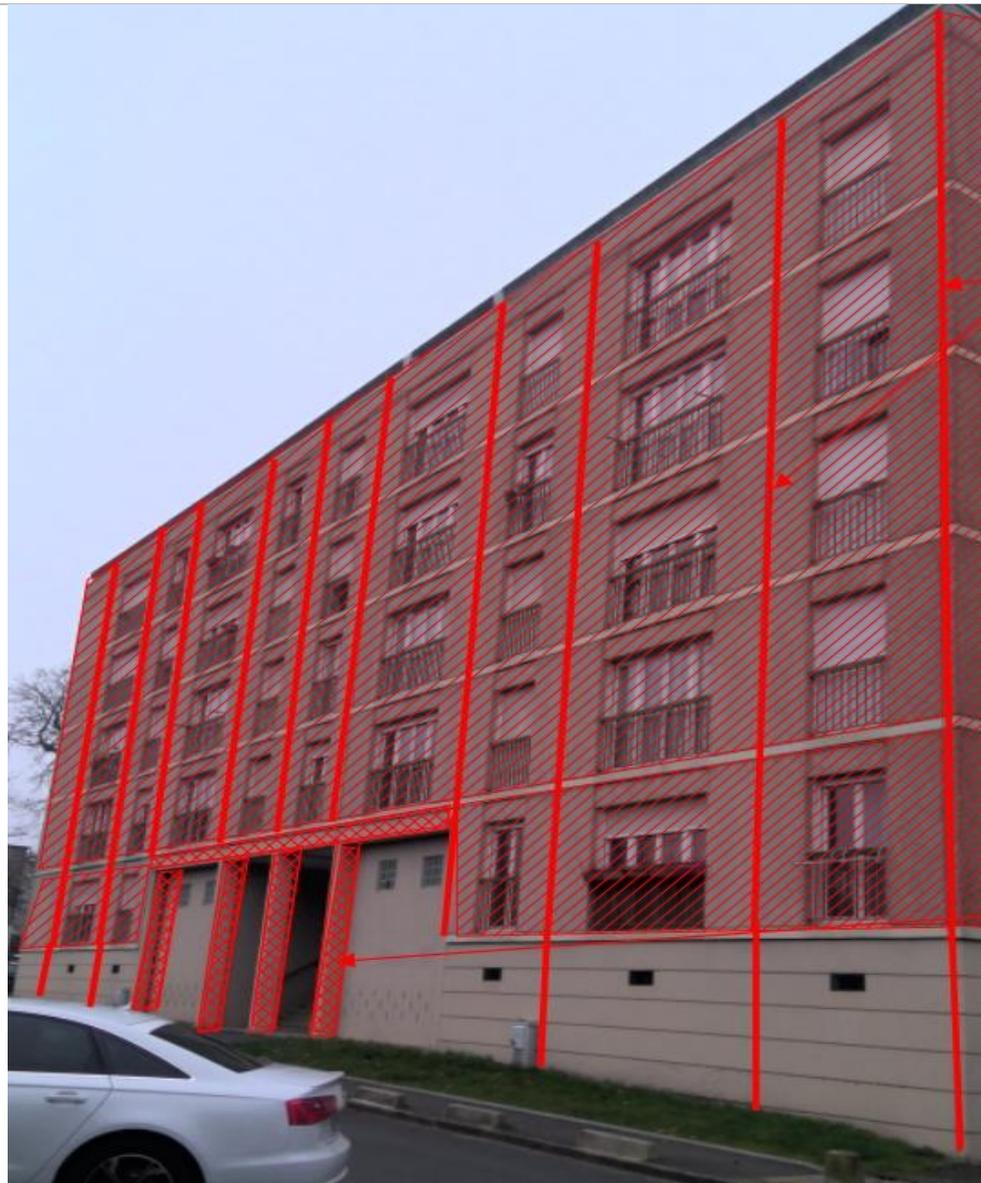
ZP50039 Couche1: Joint de dilatation + Couche2: isolant + Couche3: isolant bitumineux

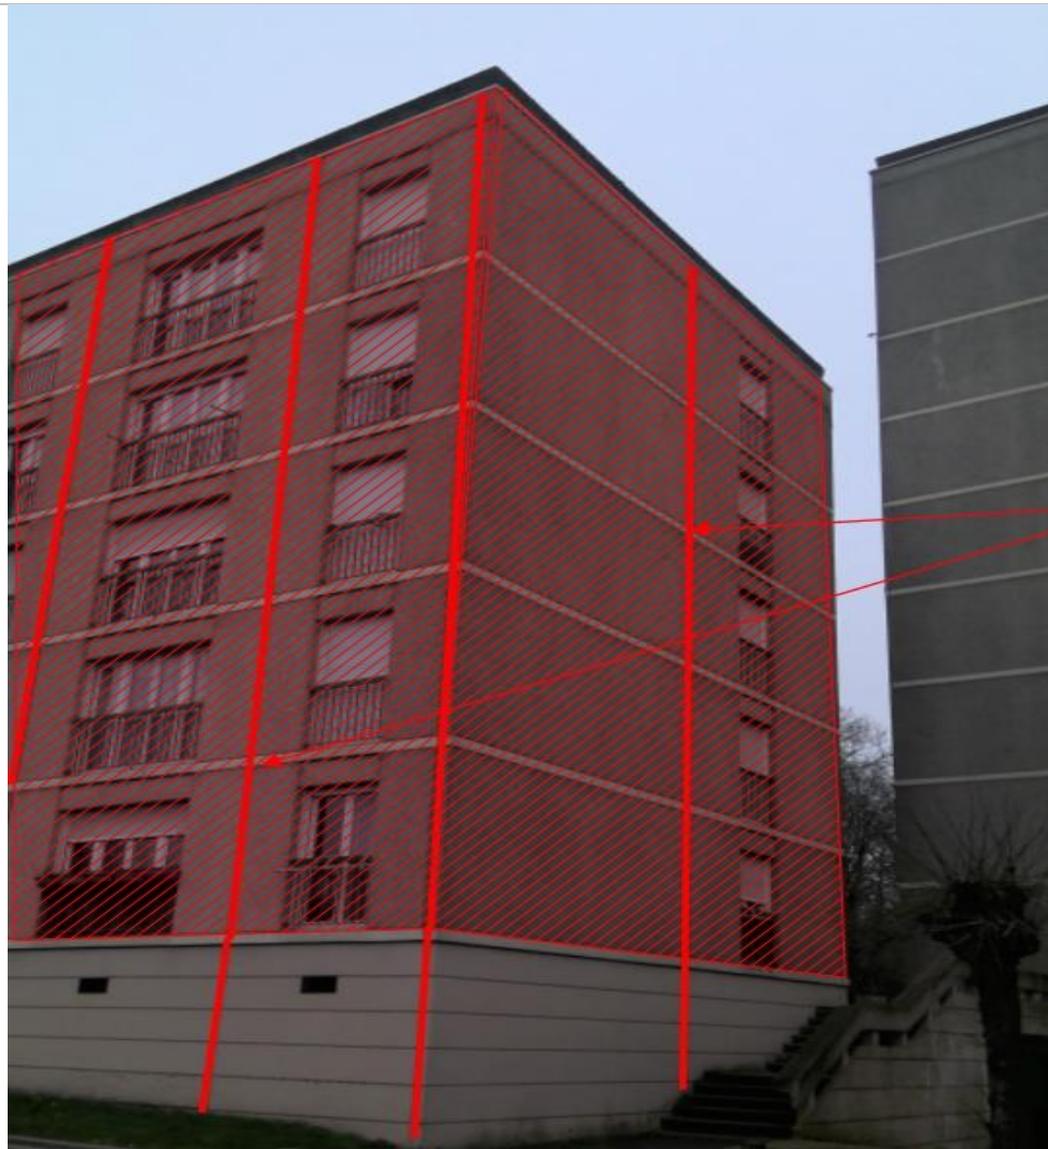
ZPSO039 Couche1: Joint de dilatation + Couche2: Isolant + Couche3: Isolant bitumineux

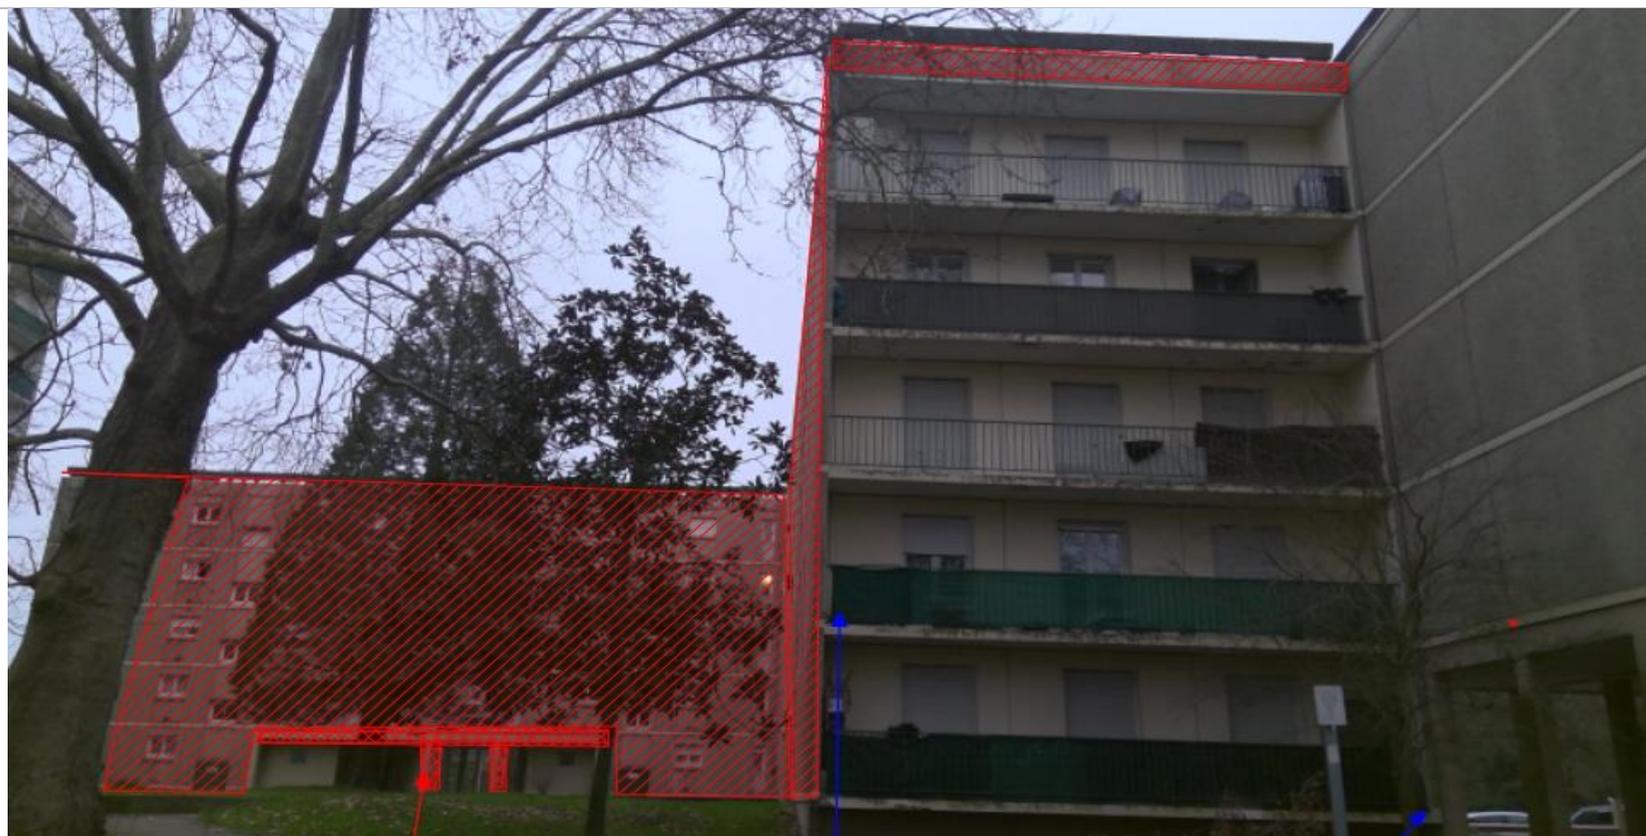
**ZPSO037 Couche1: Peinture + Couche2: Enduit extérieur (projeté, lissé ou taloché)**

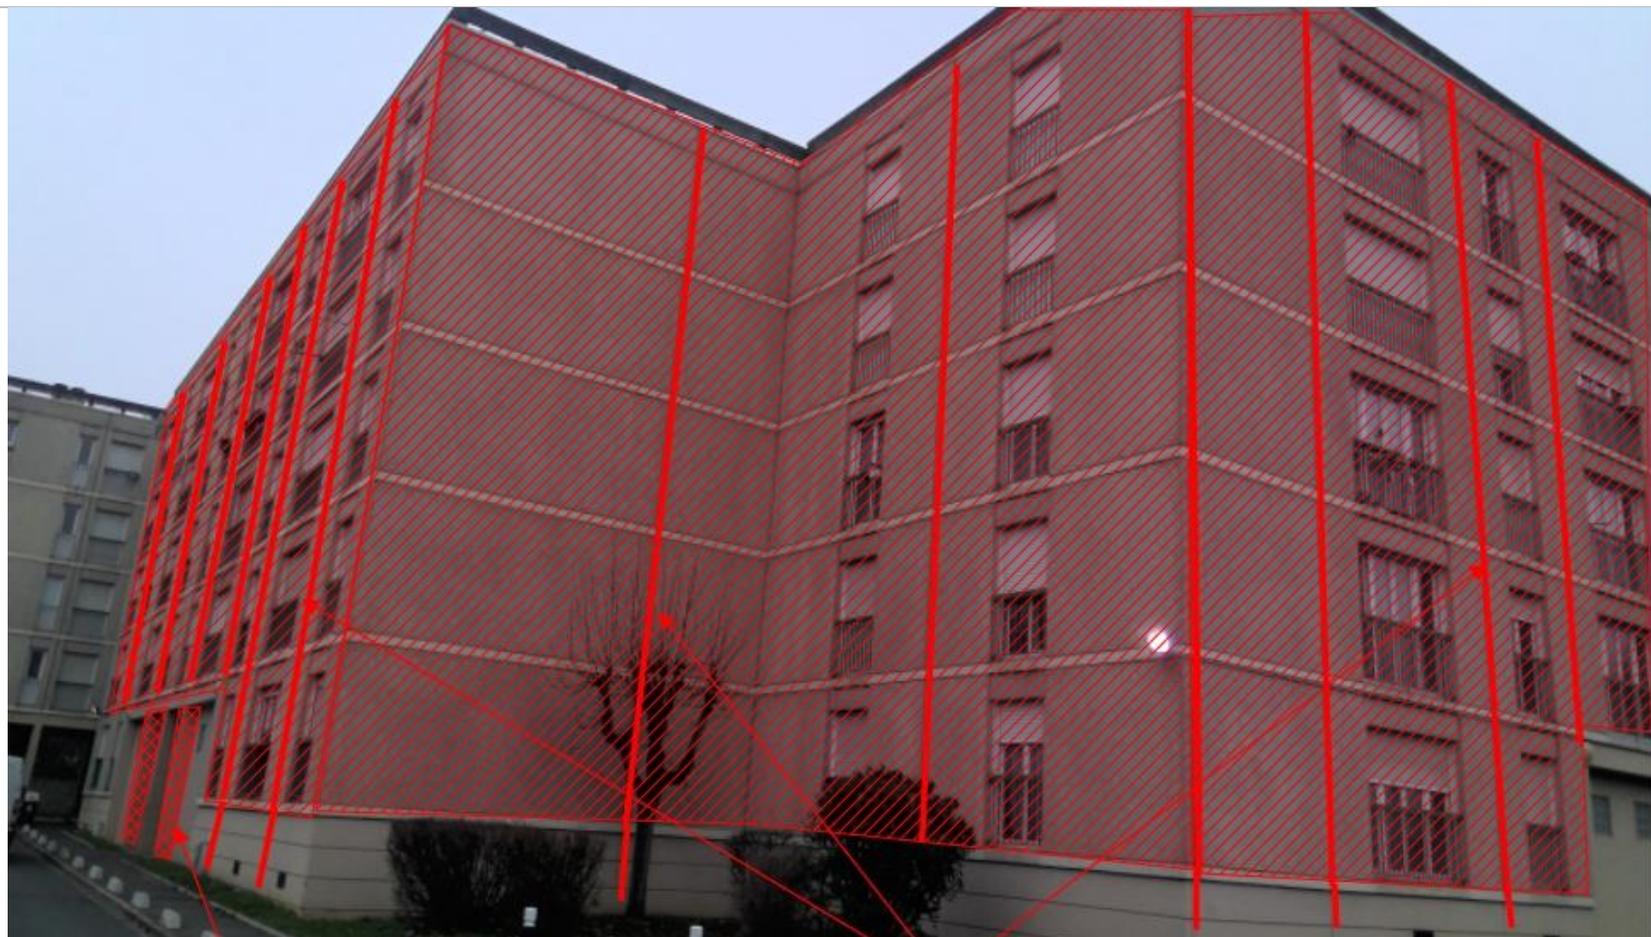
ZPSO039 Couche1: Joint de dilatation + Couche2: isolant + Couche3: isolant bitumineux  
EP

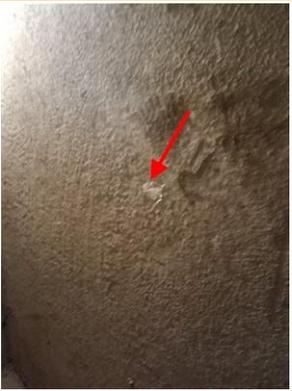
Cage d'escalier bâtiment 101	4	Murs	Oui Sous-Sol - Cage d'escalier bâtiment 101 : Murs	<p><u>Identifiant:</u> ZPSO018</p> <p><u>Echantillon:</u> MA2201007054/P053, réf. labo.: 22RI004283-053 MA2201007054/P054, réf. labo.: 22RI004283-054 MA2201007054/P055, réf. labo.: 22RI004283-055 MA2201007054/P056, réf. labo.: 22RI004283-056</p> <p><u>Description:</u> Couche1: Peinture + Couche2: Enduit à base de plâtre lissé ou taloché</p> <p><u>Composant de la construction:</u> 3 - Pariois verticales intérieures - Revêtements de murs, poteaux, cloisons, gaines, coffres + 3 - Pariois verticales intérieures - Murs et cloisons maçonnés</p> <p><u>Partie à sonder:</u> Couche1: Peinture + Couche2: Enduit à base de plâtre lissé ou taloché</p> <p><u>Justificatif:</u> Après analyse en laboratoire</p>	<p><u>Analyse:</u> P056</p> <p><u>Partie analysée par le laboratoire:</u> - Matériau de type peinture (gris) ; matériau dur de type ciment (gris) ; matériau semi-dur (beige) : Absence d'amiante</p>

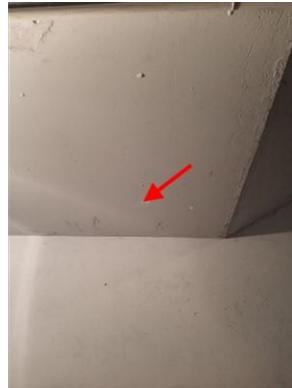
Cage d'escalier bâtiment 67	2	Plafond	Oui Sous-Sol - Cage d'escalier bâtiment 67 : Plafond	<p><u>Identifiant:</u> ZPSO019</p> <p><u>Echantillon:</u> MA2201007054/P057, réf. labo.: 22RI004283-057 MA2201007054/P058, réf. labo.: 22RI004283-058 MA2201007054/P059, réf. labo.: 22RI004283-059 MA2201007054/P060, réf. labo.: 22RI004283-060</p> <p><u>Description:</u> Couche1: Peinture décorative (pailletées, gouttelettes...) + Couche2: Enduit à base de plâtre lissé ou taloché</p> <p><u>Composant de la construction:</u> 4 - Plafonds et faux plafonds - Plafonds</p> <p><u>Partie à sonder:</u> Couche1: Peinture décorative (pailletées, gouttelettes...) + Couche2: Enduit à base de plâtre lissé ou taloché</p> <p><u>Justificatif:</u> Après analyse en laboratoire</p>	<p><u>Analyse:</u> P058</p> <p><u>Partie analysée par le laboratoire:</u> - Matériau de type peinture (bleu) ; matériau dur de type mortier, béton, chape (gris) : Absence d'amiante</p>

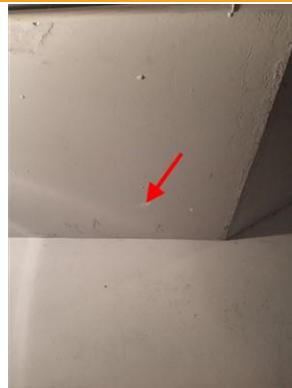
Cage d'escalier bâtiment 95	3	Plafond	Oui Sous-Sol - Cage d'escalier bâtiment 95 : Plafond	<p><u>Identifiant:</u> ZPSO019 <u>Echantillon:</u> MA2201007054/P057, réf. labo.: 22RI004283-057 MA2201007054/P058, réf. labo.: 22RI004283-058 MA2201007054/P059, réf. labo.: 22RI004283-059 MA2201007054/P060, réf. labo.: 22RI004283-060 <u>Description:</u> Couche1: Peinture décorative (pailletées, gouttelettes...) + Couche2: Enduit à base de plâtre lissé ou taloché <u>Composant de la construction:</u> 4 - Plafonds et faux plafonds - Plafonds <u>Partie à sonder:</u> Couche1: Peinture décorative (pailletées, gouttelettes...) + Couche2: Enduit à base de plâtre lissé ou taloché <u>Justificatif:</u> Après analyse en laboratoire</p>	<p><u>Analyse:</u> P059 <u>Partie analysée par le laboratoire:</u> - Matériau de type peinture (bleu) ; matériau semi-dur de type ciment (fibreux) (gris) ; matériau dur de type mortier, béton, chape (gris) ; Présence d'amiante</p>
