## Pré-Rapport de Repérage des matériaux et produits contenant de l'amiante avant réalisation de travaux dans un immeuble bâti

Numéro de dossier : MA2201007055

61, 81, 87 RUE LT MOISANT

77190 DAMMARIE LES LYS

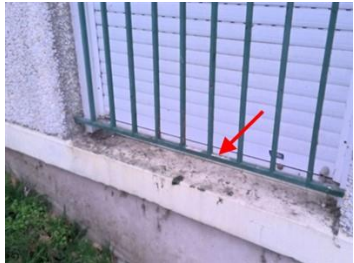
| ZPSO066 : Peinture | | | | | | |
|---|---|---|---|---|---|---|
| Façade Batiment 61 | 1 | Garde de corps des balcons | Oui<br>Extérieur - Façade Batiment 61 :<br>Garde de corps des balcons | <u>Identifiant:</u> ZPSO066<br><u>Echantillon:</u><br>MA2201007055/P061, réf. labo.: 22RI005290-060<br>MA2201007055/P062, réf. labo.: 22RI005290-061<br><u>Description:</u> Peinture<br><u>Composant de la construction:</u> 2 - Parois verticales extérieures et Façades - Façades légères, murs rideaux, bardages, panneaux sandwich<br><u>Partie à sonder:</u> Peinture<br><u>Justificatif:</u> Après analyse en laboratoire | <u>Analyse:</u><br>P061<br><u>Partie analysée par le laboratoire:</u><br>- Matériau de type peinture (de différentes couleurs) : Absence d'amiante | |

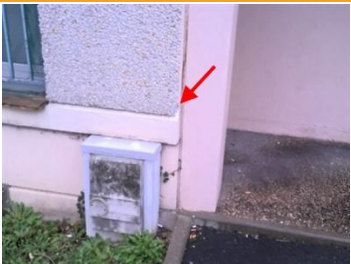
| Localisation | n° de sondage | Zone | Prélèvement effectué / Sondage et extension | Echantillon | Analyse | Photo |
|---|---|---|---|---|---|---|
| Façade Batiment 81 | 2 | Façade ouest | Oui<br>Extérieur - Façade Batiment 81 :<br>Façade ouest | <u>Identifiant:</u> ZPSO067<br><u>Echantillon:</u><br>MA2201007055/P063, réf. labo.: 22RI005290-062<br>MA2201007055/P064, réf. labo.: 22RI005290-063<br>MA2201007055/P065, réf. labo.: 22RI005290-064<br><u>Description:</u> Ragréage<br><u>Composant de la construction:</u> 2 - Parois verticales extérieures et Façades - Façades lourdes y compris poteaux<br><u>Partie à sonder:</u> Ragréage<br><u>Justificatif:</u> Après analyse en laboratoire | <u>Analyse:</u><br>P064<br><u>Partie analysée par le laboratoire:</u><br>- Phase 1 Matériau de type peinture (beige) ;<br>matériau dur de type mortier, béton, chape (gris)<br>Absence d'amiante<br>- Phase 2 Matériau dur de type mortier, béton, chape (gris)<br>Absence d'amiante | |

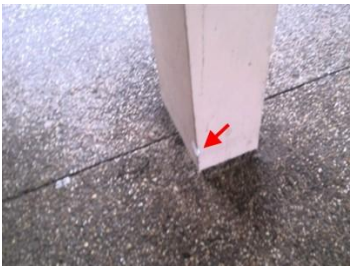
| Localisation | n° de sondage | Zone | Prélèvement effectué / Sondage et extension | Echantillon | Analyse | Photo |
|---|---|---|---|---|---|---|
| Façade Batiment 61 | 1 | Poteaux | Oui<br>Extérieur - Façade Batiment 61 : Poteaux | Identifiant: ZPSO068<br>Echantillon:<br>MA2201007055/P066, réf. labo.: 22RI005290-065<br>MA2201007055/P067, réf. labo.: 22RI005290-066<br>Description: Couche1: Peinture sur béton + Couche2: Enduit extérieur (projeté, lissé ou taloché)<br>Composant de la construction: 2 - Parois verticales extérieures et Façades - Façades lourdes y compris poteaux<br>Partie à sonder: Couche1: Peinture sur béton + Couche2: Enduit extérieur (projeté, lissé ou taloché)<br>Justificatif: Après analyse en laboratoire | Analyse:<br>P066<br>Partie analysée par le laboratoire:<br>- Matériau de type peinture (beige) ; matériau dur de type mortier, béton, chape (gris) : Absence d'amiante | |

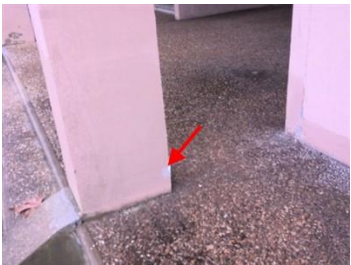
| Localisation | n° de sondage | Zone | Prélèvement effectué / Sondage et extension | Echantillon | Analyse | Photo |
|---|---|---|---|---|---|---|
| Façade Batiment 87 | 3 | Poteaux | Oui<br>Extérieur - Façade Batiment 87 : Poteaux | Identifiant: ZPSO068<br>Echantillon:<br>MA2201007055/P066, réf. labo.: 22RI005290-065<br>MA2201007055/P067, réf. labo.: 22RI005290-066<br>Description: Couche1: Peinture sur béton + Couche2: Enduit extérieur (projeté, lissé ou taloché)<br>Composant de la construction: 2 - Parois verticales extérieures et Façades - Façades lourdes y compris poteaux<br>Partie à sonder: Couche1: Peinture sur béton + Couche2: Enduit extérieur (projeté, lissé ou taloché)<br>Justificatif: Après analyse en laboratoire | Analyse:<br>P067<br>Partie analysée par le laboratoire:<br>- Matériau de type peinture (beige) ; matériau de type peinture (bleu) ; matériau de type peinture (marron) ; matériau dur de type mortier, béton, chape (gris) : Présence d'amiante | |

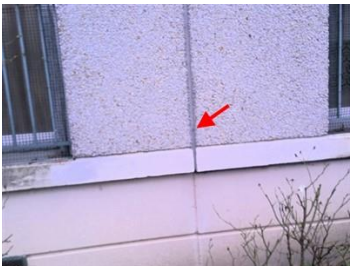
| Localisation | n° de sondage | Zone | Prélèvement effectué / Sondage et extension | Echantillon | Analyse | Photo |
|---|---|---|---|---|---|---|
| Façade Batiment 61 | 1 | Joint de dilatation murs façades | Oui<br>Extérieur - Façade Batiment 61 : Murs façades | <u>Identifiant:</u> ZPSO070<br><u>Echantillon:</u><br>MA2201007055/P070, réf. labo.: 22RI005290-069<br>MA2201007055/P071, réf. labo.: 22RI005290-070<br><u>Description:</u> Couche1: Joint de dilatation + Couche2: isolant + Couche3: isolant bitumineux<br><u>Composant de la construction:</u> 2 - Parois verticales extérieures et Façades - Façades lourdes y compris poteaux<br><u>Partie à sonder:</u> Couche1: Joint de dilatation + Couche2: isolant + Couche3: isolant bitumineux<br><u>Justificatif:</u> Après analyse en laboratoire | <u>Analyse:</u><br>P070<br><u>Partie analysée par le laboratoire:</u><br>- Phase 1 Matériau souple de type joint (gris)<br>Absence d'amiante<br>- Phase 2 Matériau de type mousse (gris)<br>Absence d'amiante<br>- Phase 3 Matériau souple bitumineux (noir) (fibreux)<br>Présence d'amiante | |

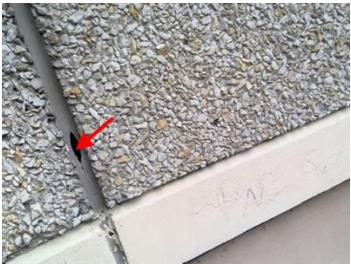
| Localisation | n° de sondage | Zone | Prélèvement effectué / Sondage et extension | Echantillon | Analyse | Photo |
|---|---|---|---|---|---|---|
| Façade Batiment 87 | 3 | Joint de dilatation murs façades | Oui<br>Extérieur - Façade Batiment 87 : Murs façades | <u>Identifiant:</u> ZPSO070<br><u>Echantillon:</u><br>MA2201007055/P070, réf. labo.: 22RI005290-069<br>MA2201007055/P071, réf. labo.: 22RI005290-070<br><u>Description:</u> Couche1: Joint de dilatation + Couche2: isolant + Couche3: isolant bitumineux<br><u>Composant de la construction:</u> 2 - Parois verticales extérieures et Façades - Façades lourdes y compris poteaux<br><u>Partie à sonder:</u> Couche1: Joint de dilatation + Couche2: isolant + Couche3: isolant bitumineux<br><u>Justificatif:</u> Après analyse en laboratoire | <u>Analyse:</u><br>P071<br><u>Partie analysée par le laboratoire:</u><br>- Phase 1 Matériau souple de type joint (beige)<br>Absence d'amiante<br>- Phase 2 Matériau de type mousse (gris)<br>Absence d'amiante<br>- Phase 3 Matériau souple bitumineux (noir)<br>Présence d'amiante | |

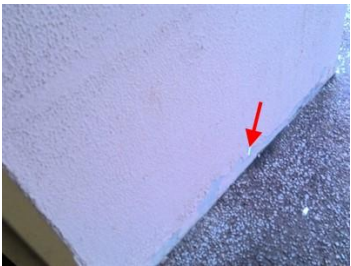
| Localisation | n° de sondage | Zone | Prélèvement effectué / Sondage et extension | Echantillon | Analyse | Photo |
|---|---|---|---|---|---|---|
| Façade Batiment 61 | 1 | Murs façades | Oui<br>Extérieur - Façade Batiment 61 : Murs façades | <u>Identifiant:</u> ZPSO071<br><u>Echantillon:</u><br>MA2201007055/P072, réf. labo.: 22RI005290-071<br>MA2201007055/P073, réf. labo.: 22RI005290-072<br><u>Description:</u> Couche1: Peinture + Couche2: Enduit extérieur (projeté, lissé ou taloché)<br><u>Composant de la construction:</u> 2 - Parois verticales extérieures et Façades - Façades lourdes y compris poteaux<br><u>Partie à sonder:</u> Couche1: Peinture + Couche2: Enduit extérieur (projeté, lissé ou taloché)<br><u>Justificatif:</u> Après analyse en laboratoire | <u>Analyse:</u><br>P072<br><u>Partie analysée par le laboratoire:</u><br>- Matériau de type peinture (beige) ; matériau semi-dur de type enduit (blanc) ; matériau semi-dur (beige) : Présence d'amiante | |

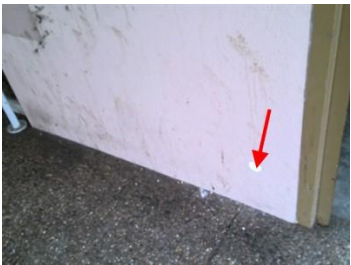
| Localisation | n° de sondage | Zone | Prélèvement effectué / Sondage et extension | Echantillon | Analyse | Photo |
|---|---|---|---|---|---|---|
| Façade Batiment 87 | 3 | Murs façades | Oui<br>Extérieur - Façade Batiment 87 : Murs façades | <u>Identifiant:</u> ZPSO071<br><u>Echantillon:</u><br>MA2201007055/P072, réf. labo.: 22RI005290-071<br>MA2201007055/P073, réf. labo.: 22RI005290-072<br><u>Description:</u> Couche1: Peinture + Couche2: Enduit extérieur (projeté, lissé ou taloché)<br><u>Composant de la construction:</u> 2 - Parois verticales extérieures et Façades - Façades lourdes y compris poteaux<br><u>Partie à sonder:</u> Couche1: Peinture + Couche2: Enduit extérieur (projeté, lissé ou taloché)<br><u>Justificatif:</u> Après analyse en laboratoire | <u>Analyse:</u><br>P073<br><u>Partie analysée par le laboratoire:</u><br>- Matériau de type peinture (beige) ; matériau de type peinture (gris) ; matériau semi-dur (granulaire) (gris) ; matériau semi-dur de type enduit (blanc) : Absence d'amiante | |

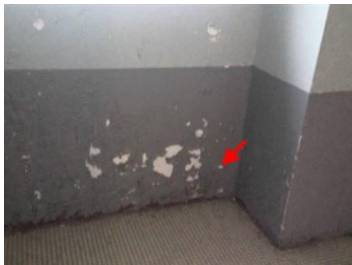
| Localisation | n° de sondage | Zone | Prélèvement effectué / Sondage et extension | Echantillon | Analyse | Photo |
|---|---|---|---|---|---|---|
| Palier Bat 61 | 2 | Mur donnant sur extérieur | Oui<br>Rez de chaussée BAT 61 - Palier Bat 61 : Mur donnant sur extérieur | <p><u>Identifiant:</u> ZPSO042</p> <p><u>Echantillon:</u><br/>MA2201007055/P001, réf. labo.: 22RI005290-001<br/>MA2201007055/P002, réf. labo.: 22RI005290-002</p> <p><u>Description:</u> Couche1: Peinture + Couche2: Enduit à base de plâtre lissé ou taloché</p> <p><u>Composant de la construction:</u> 3 - Parois verticales intérieures - Revêtements de murs, poteaux, cloisons, gaines, coffres + 3 - Parois verticales intérieures - Murs et cloisons maçonnés</p> <p><u>Partie à sonder:</u> Couche1: Peinture + Couche2: Enduit à base de plâtre lissé ou taloché</p> <p><u>Justificatif:</u> Après analyse en laboratoire</p> | <p><u>Analyse:</u><br/>P001</p> <p><u>Partie analysée par le laboratoire:</u><br/>- Matériau de type peinture (gris) ; matériau semi-dur de type enduit (gris) ; matériau dur de type mortier, béton, chape (gris) : Absence d'amiante</p> | |

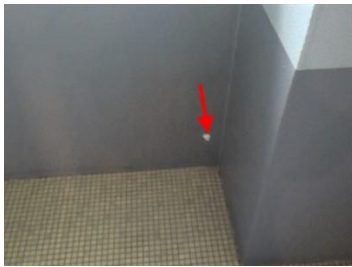
| Localisation | n° de sondage | Zone | Prélèvement effectué / Sondage et extension | Echantillon | Analyse | Photo |
|---|---|---|---|---|---|---|
| Palier Bat 81 | 2 | Mur donnant sur extérieur | Oui<br>Rez de chaussée Bat 81 - Palier Bat 81 : Mur B | <p><u>Identifiant:</u> ZPSO043</p> <p><u>Echantillon:</u><br/>MA2201007055/P003, réf. labo.: 22RI005290-003<br/>MA2201007055/P004, réf. labo.: 22RI005290-004</p> <p><u>Description:</u> Couche1: Peinture + Couche2: Enduit à base de plâtre lissé ou taloché</p> <p><u>Composant de la construction:</u> 3 - Parois verticales intérieures - Revêtements de murs, poteaux, cloisons, gaines, coffres + 3 - Parois verticales intérieures - Murs et cloisons maçonnés</p> <p><u>Partie à sonder:</u> Couche1: Peinture + Couche2: Enduit à base de plâtre lissé ou taloché</p> <p><u>Justificatif:</u> Après analyse en laboratoire</p> | <p><u>Analyse:</u><br/>P003</p> <p><u>Partie analysée par le laboratoire:</u><br/>- Matériau de type système d'enduit peinture (gris) ; matériau dur de type mortier, béton, chape (gris) ; matériau semi-dur (marron) : Absence d'amiante</p> | |

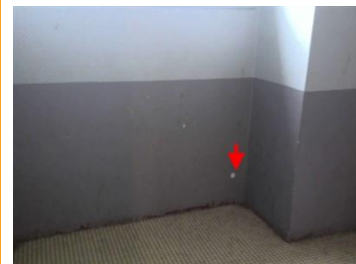
| Palier 3 Bat 81 | 5 | Mur donnant sur extérieur | Oui<br>3ème étage BAT 81 - Palier 3 Bat 81 : Mur B | <p><u>Identifiant:</u> ZPSO043</p> <p><u>Echantillon:</u><br/>MA2201007055/P003, réf. labo.: 22RI005290-003<br/>MA2201007055/P004, réf. labo.: 22RI005290-004</p> <p><u>Description:</u> Couche1: Peinture + Couche2: Enduit à base de plâtre lissé ou taloché</p> <p><u>Composant de la construction:</u> 3 - Parois verticales intérieures - Revêtements de murs, poteaux, cloisons, gaines, coffres + 3 - Parois verticales intérieures - Murs et cloisons maçonnés</p> <p><u>Partie à sonder:</u> Couche1: Peinture + Couche2: Enduit à base de plâtre lissé ou taloché</p> <p><u>Justificatif:</u> Après analyse en laboratoire</p> | <p><u>Analyse:</u><br/>P004</p> <p><u>Partie analysée par le laboratoire:</u><br/>- Matériau de type système d'enduit peinture (gris) ; matériau dur de type mortier, béton, chape (gris) : Absence d'amiante</p> | |

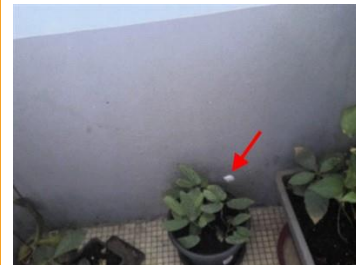
| Localisation | n° de sondage | Zone | Prélèvement effectué / Sondage et extension | Echantillon | Analyse | Photo |
|---|---|---|---|---|---|---|
| Palier Bat 87 | 2 | Mur donnant sur extérieur | Oui<br>Rez de chaussée BAT 87 - Palier Bat 87 : Mur B | <p><u>Identifiant:</u> ZPSO044</p> <p><u>Echantillon:</u><br/>MA2201007055/P005, réf. labo.: 22RI005290-005<br/>MA2201007055/P006, réf. labo.: 22RI005290-006</p> <p><u>Description:</u> Couche1: Peinture + Couche2: Enduit à base de plâtre lissé ou taloché</p> <p><u>Composant de la construction:</u> 3 - Parois verticales intérieures - Revêtements de murs, poteaux, cloisons, gaines, coffres + 3 - Parois verticales intérieures - Murs et cloisons maçonnés</p> <p><u>Partie à sonder:</u> Couche1: Peinture + Couche2: Enduit à base de plâtre lissé ou taloché</p> <p><u>Justificatif:</u> Après analyse en laboratoire</p> | <p><u>Analyse:</u><br/>P005</p> <p><u>Partie analysée par le laboratoire:</u><br/>- Phase 1 Matériau de type peinture (gris) ; matériau semi-dur de type enduit (beige) ; matériau semi-dur de type ciment (gris)<br/>Absence d'amiante<br/>- Phase 2 Matériau dur de type mortier, béton, chape (gris)<br/>Absence d'amiante</p> | |

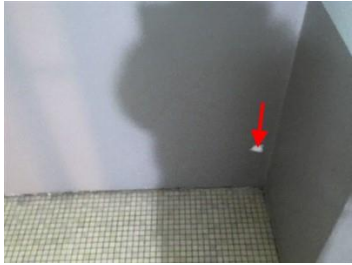
| Palier 4 Bat 87 | 6 | Mur donnant sur extérieur | Oui<br>4ème étage BAT 87 - Palier 4 Bat 87 : Mur B | <p><u>Identifiant:</u> ZPSO044</p> <p><u>Echantillon:</u><br/>MA2201007055/P005, réf. labo.: 22RI005290-005<br/>MA2201007055/P006, réf. labo.: 22RI005290-006</p> <p><u>Description:</u> Couche1: Peinture + Couche2: Enduit à base de plâtre lissé ou taloché</p> <p><u>Composant de la construction:</u> 3 - Parois verticales intérieures - Revêtements de murs, poteaux, cloisons, gaines, coffres + 3 - Parois verticales intérieures - Murs et cloisons maçonnés</p> <p><u>Partie à sonder:</u> Couche1: Peinture + Couche2: Enduit à base de plâtre lissé ou taloché</p> <p><u>Justificatif:</u> Après analyse en laboratoire</p> | <p><u>Analyse:</u><br/>P006</p> <p><u>Partie analysée par le laboratoire:</u><br/>- Phase 1 Matériau de type peinture (gris) ; matériau de type peinture (beige) ; matériau dur de type mortier, béton, chape (gris)<br/>Absence d'amiante<br/>- Phase 2 Matériau dur de type mortier, béton, chape (gris)<br/>Absence d'amiante</p> | |

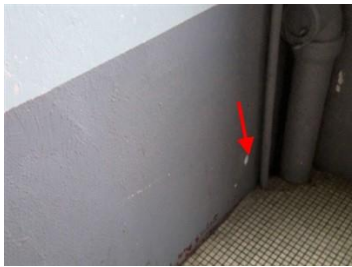
| Localisation | n° de sondage | Zone | Prélèvement effectué / Sondage et extension | Echantillon | Analyse | Photo |
|---|---|---|---|---|---|---|
| Palier Bat 61 | 2 | Mur de refend | Oui<br>Rez de chaussée BAT 61 - Palier Bat 61 : Mur A | <p><u>Identifiant:</u> ZPSO045</p> <p><u>Echantillon:</u><br/>MA2201007055/P007, réf. labo.: 22RI005290-007<br/>MA2201007055/P008, réf. labo.: 22RI005290-008</p> <p><u>Description:</u> Couche1: Peinture + Couche2: Enduit à base de plâtre lissé ou taloché</p> <p><u>Composant de la construction:</u> 3 - Parois verticales intérieures - Revêtements de murs, poteaux, cloisons, gaines, coffres + 3 - Parois verticales intérieures - Murs et cloisons maçonnés</p> <p><u>Partie à sonder:</u> Couche1: Peinture + Couche2: Enduit à base de plâtre lissé ou taloché</p> <p><u>Justificatif:</u> Après analyse en laboratoire</p> | <p><u>Analyse:</u><br/>P007</p> <p><u>Partie analysée par le laboratoire:</u><br/>- Phase 1 Matériau de type peinture (gris) ; matériau de type peinture (beige) ; matériau semi-dur de type enduit (beige) ; matériau semi-dur de type enduit (blanc) ; matériau dur de type mortier, béton, chape (gris) en traces<br/>Absence d'amiante<br/>- Phase 2 Matériau dur de type mortier, béton, chape (gris)<br/>Absence d'amiante</p> | |

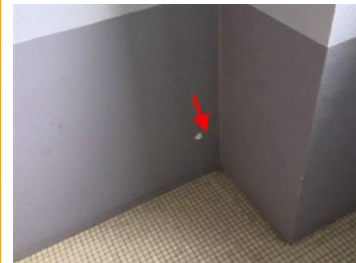
| Localisation | n° de sondage | Zone | Prélèvement effectué / Sondage et extension | Echantillon | Analyse | Photo |
|---|---|---|---|---|---|---|
| Palier Bat 81 | 2 | Mur de refend | Oui<br>Rez de chaussée Bat 81 - Palier Bat 81 : Mur A | <p><u>Identifiant:</u> ZPSO046</p> <p><u>Echantillon:</u><br/>MA2201007055/P009, réf. labo.: 22RI005290-009<br/>MA2201007055/P010, réf. labo.: 22RI005290-010</p> <p><u>Description:</u> Couche1: Peinture + Couche2: Enduit à base de plâtre lissé ou taloché</p> <p><u>Composant de la construction:</u> 3 - Parois verticales intérieures - Revêtements de murs, poteaux, cloisons, gaines, coffres + 3 - Parois verticales intérieures - Murs et cloisons maçonnés</p> <p><u>Partie à sonder:</u> Couche1: Peinture + Couche2: Enduit à base de plâtre lissé ou taloché</p> <p><u>Justificatif:</u> Après analyse en laboratoire</p> | <p><u>Analyse:</u><br/>P009</p> <p><u>Partie analysée par le laboratoire:</u><br/>- Matériau de type système d'enduit peinture (gris) ; matériau dur de type mortier, béton, chape (gris) : Absence d'amiante</p> | |

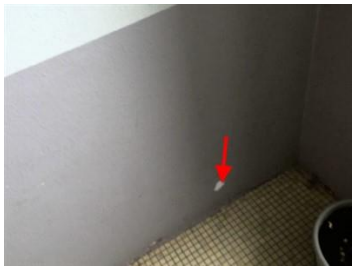
| Localisation | n° de sondage | Zone | Prélèvement effectué / Sondage et extension | Echantillon | Analyse | Photo |
|---|---|---|---|---|---|---|
| Palier Bat 87 | 2 | Mur de refend | Oui<br>Rez de chaussée BAT 87 - Palier Bat 87 : Mur A | <p><u>Identifiant:</u> ZPSO047</p> <p><u>Echantillon:</u><br/>MA2201007055/P011, réf. labo.: 22RI005290-011<br/>MA2201007055/P012, réf. labo.: 22RI005290-012</p> <p><u>Description:</u> Couche1: Peinture + Couche2: Enduit à base de plâtre lissé ou taloché</p> <p><u>Composant de la construction:</u> 3 - Parois verticales intérieures - Revêtements de murs, poteaux, cloisons, gaines, coffres + 3 - Parois verticales intérieures - Murs et cloisons maçonnés</p> <p><u>Partie à sonder:</u> Couche1: Peinture + Couche2: Enduit à base de plâtre lissé ou taloché</p> <p><u>Justificatif:</u> Après analyse en laboratoire</p> | <p><u>Analyse:</u><br/>P011</p> <p><u>Partie analysée par le laboratoire:</u><br/>- Phase 1 Matériau de type système d'enduit peinture (gris) ; matériau dur de type mortier, béton, chape (gris)<br/>Absence d'amiante<br/>- Phase 2 Matériau dur de type mortier, béton, chape (gris)<br/>Absence d'amiante</p> | |

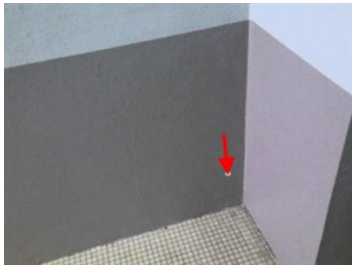
| Palier 4 Bat 87 | 6 | Mur de refend | Oui<br>4ème étage BAT 87 - Palier 4 Bat 87 : Mur A | <p><u>Identifiant:</u> ZPSO047</p> <p><u>Echantillon:</u><br/>MA2201007055/P011, réf. labo.: 22RI005290-011<br/>MA2201007055/P012, réf. labo.: 22RI005290-012</p> <p><u>Description:</u> Couche1: Peinture + Couche2: Enduit à base de plâtre lissé ou taloché</p> <p><u>Composant de la construction:</u> 3 - Parois verticales intérieures - Revêtements de murs, poteaux, cloisons, gaines, coffres + 3 - Parois verticales intérieures - Murs et cloisons maçonnés</p> <p><u>Partie à sonder:</u> Couche1: Peinture + Couche2: Enduit à base de plâtre lissé ou taloché</p> <p><u>Justificatif:</u> Après analyse en laboratoire</p> | <p><u>Analyse:</u><br/>P012</p> <p><u>Partie analysée par le laboratoire:</u><br/>- Matériau de type peinture (gris) ; matériau de type peinture (beige) ; matériau semi-dur de type enduit (blanc) ; matériau dur de type mortier, béton, chape (gris) : Absence d'amiante</p> | |

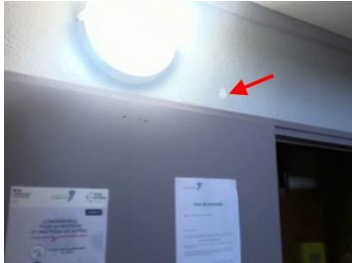
| Palier 2 Bat 61 | 4 | Cloison | Oui<br>2ème étage BAT 61 - Palier 2 Bat 61 : Mur B | <p><u>Identifiant:</u> ZPSO048</p> <p><u>Echantillon:</u><br/>MA2201007055/P013, réf. labo.: 22RI005290-013<br/>MA2201007055/P014, réf. labo.: 22RI005290-014</p> <p><u>Description:</u> Couche1: Peinture + Couche2: Enduit à base de plâtre lissé ou taloché</p> <p><u>Composant de la construction:</u> 3 - Parois verticales intérieures - Revêtements de murs, poteaux, cloisons, gaines, coffres + 3 - Parois verticales intérieures - Murs et cloisons maçonnés</p> <p><u>Partie à sonder:</u> Couche1: Peinture + Couche2: Enduit à base de plâtre lissé ou taloché</p> <p><u>Justificatif:</u> Après analyse en laboratoire</p> | <p><u>Analyse:</u><br/>P014</p> <p><u>Partie analysée par le laboratoire:</u><br/>- Phase 1 Matériau de type peinture (gris) ; matériau de type peinture (beige) ; matériau semi-dur de type enduit (gris) ; matériau dur de type mortier, béton, chape (gris)<br/>Absence d'amiante<br/>- Phase 2 Matériau dur de type mortier, béton, chape (gris)<br/>Absence d'amiante</p> | |

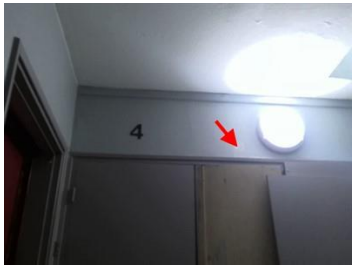
| Palier 4 Bat 87 | 6 | Cloison | Oui<br>4ème étage BAT 87 - Palier 4 Bat 87 : Mur B | <p><u>Identifiant:</u> ZPSO050</p> <p><u>Echantillon:</u><br/>MA2201007055/P017, réf. labo.: 22RI005290-017<br/>MA2201007055/P018, réf. labo.: 22RI005290-018</p> <p><u>Description:</u> Couche1: Peinture + Couche2: Enduit à base de plâtre lissé ou taloché</p> <p><u>Composant de la construction:</u> 3 - Parois verticales intérieures - Revêtements de murs, poteaux, cloisons, gaines, coffres + 3 - Parois verticales intérieures - Murs et cloisons maçonnés</p> <p><u>Partie à sonder:</u> Couche1: Peinture + Couche2: Enduit à base de plâtre lissé ou taloché</p> <p><u>Justificatif:</u> Après analyse en laboratoire</p> | <p><u>Analyse:</u><br/>P018</p> <p><u>Partie analysée par le laboratoire:</u><br/>- Phase 1 Matériau de type peinture (gris) ; matériau de type peinture (beige) ; matériau semi-dur de type enduit (blanc)<br/>Absence d'amiante<br/>- Phase 2 Matériau dur de type mortier, béton, chape (gris)<br/>Absence d'amiante</p> | |

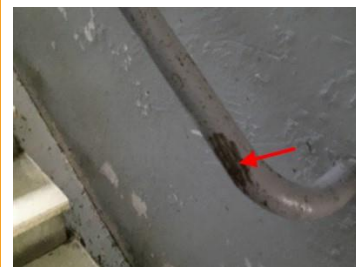
| Localisation | n° de sondage | Zone | Prélèvement effectué / Sondage et extension | Echantillon | Analyse | Photo |
|---|---|---|---|---|---|---|
| Palier Bat 61 | 1 | Main courante | Oui<br>Rez de chaussée BAT 61 - Palier<br>Bat 61 : Main courante | <p><u>Identifiant:</u> ZPSO051</p> <p><u>Echantillon:</u><br/>MA2201007055/P019, réf. labo.: 22RI005290-019<br/>MA2201007055/P020, réf. labo.: 22RI005290-020<br/>MA2201007055/P021, réf. labo.: 22RI005290-021</p> <p><u>Description:</u> Peinture décorative (pailletées, gouttelettes, ...)</p> <p><u>Composant de la construction:</u> 3 - Parois verticales intérieures - Revêtements de murs, poteaux, cloisons, gaines, coffres</p> <p><u>Partie à sonder:</u> Peinture décorative (pailletées, gouttelettes, ...)</p> <p><u>Justificatif:</u> Après analyse en laboratoire</p> | <p><u>Analyse:</u><br/>P019</p> <p><u>Partie analysée par le laboratoire:</u><br/>- Matériau de type peinture (gris) ; matériau de type peinture (rouge) ; matériau (marron) : Absence d'amiante</p> | |

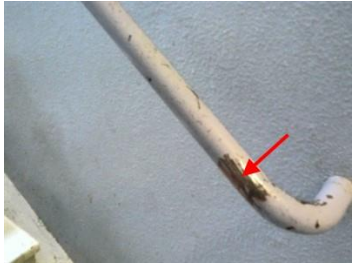
| Palier 1 Bat 81 | 7 | Main courante | Oui<br>1er étage BAT 81 - Palier 1 Bat 81<br>: Main courante | <p><u>Identifiant:</u> ZPSO051</p> <p><u>Echantillon:</u><br/>MA2201007055/P019, réf. labo.: 22RI005290-019<br/>MA2201007055/P020, réf. labo.: 22RI005290-020<br/>MA2201007055/P021, réf. labo.: 22RI005290-021</p> <p><u>Description:</u> Peinture décorative (pailletées, gouttelettes, ...)</p> <p><u>Composant de la construction:</u> 3 - Parois verticales intérieures - Revêtements de murs, poteaux, cloisons, gaines, coffres</p> <p><u>Partie à sonder:</u> Peinture décorative (pailletées, gouttelettes, ...)</p> <p><u>Justificatif:</u> Après analyse en laboratoire</p> | <p><u>Analyse:</u><br/>P021</p> <p><u>Partie analysée par le laboratoire:</u><br/>- Matériau de type peinture (de différentes couleurs) ; matériau semi-dur (marron) : Absence d'amiante</p> | |

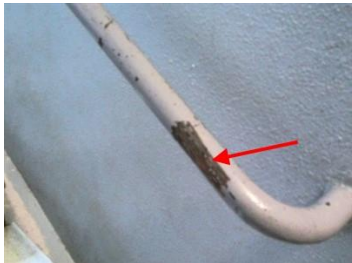
| Palier 2 Bat 87 | 12 | Main courante | Oui<br>2ème étage BAT 87 - Palier 2 Bat 87 : Main courante | <p><u>Identifiant:</u> ZPSO051</p> <p><u>Echantillon:</u><br/>MA2201007055/P019, réf. labo.: 22RI005290-019<br/>MA2201007055/P020, réf. labo.: 22RI005290-020<br/>MA2201007055/P021, réf. labo.: 22RI005290-021</p> <p><u>Description:</u> Peinture décorative (pailletées, gouttelettes, ...)</p> <p><u>Composant de la construction:</u> 3 - Parois verticales intérieures - Revêtements de murs, poteaux, cloisons, gaines, coffres</p> <p><u>Partie à sonder:</u> Peinture décorative (pailletées, gouttelettes, ...)</p> <p><u>Justificatif:</u> Après analyse en laboratoire</p> | <p><u>Analyse:</u><br/>P020</p> <p><u>Partie analysée par le laboratoire:</u><br/>- Matériau de type peinture (de différentes couleurs) ; matériau (marron) : Absence d'amiante</p> | |

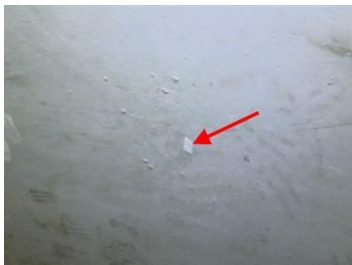
| Localisation | n° de sondage | Zone | Prélèvement effectué / Sondage et extension | Echantillon | Analyse | Photo |
|---|---|---|---|---|---|---|
| Cage d'escalier bat 61 | 1 | Murs | Oui<br>Caves - Cage d'escalier bat 61 : Murs | <u>Identifiant:</u> ZPSO057<br><u>Echantillon:</u><br>MA2201007055/P043, réf. labo.: 22RI005290-042<br>MA2201007055/P044, réf. labo.: 22RI005290-043<br>MA2201007055/P045, réf. labo.: 22RI005290-044<br><u>Description:</u> Couche1: Peinture + Couche2: Enduit à base de plâtre lissé ou taloché<br><u>Composant de la construction:</u> 3 - Parois verticales intérieures - Revêtements de murs, poteaux, cloisons, gaines, coffres + 3 - Parois verticales intérieures - Murs et cloisons maçonnés<br><u>Partie à sonder:</u> Couche1: Peinture + Couche2: Enduit à base de plâtre lissé ou taloché<br><u>Justificatif:</u> Après analyse en laboratoire | <u>Analyse:</u><br>P043<br><u>Partie analysée par le laboratoire:</u><br>- Phase 1 Matériau de type peinture (bleu) ; matériau dur de type mortier, béton, chape (gris)<br>Absence d'amiante<br>- Phase 2 Matériau dur de type mortier, béton, chape (gris)<br>Absence d'amiante | |

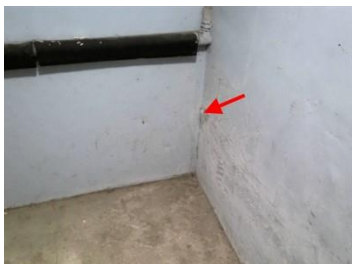
| Localisation | n° de sondage | Zone | Prélèvement effectué / Sondage et extension | Echantillon | Analyse | Photo |
|---|---|---|---|---|---|---|
| Cage d'escalier bat 81 | 2 | Murs | Oui<br>Caves - Cage d'escalier bat 81 : Murs | <u>Identifiant:</u> ZPSO057<br><u>Echantillon:</u><br>MA2201007055/P043, réf. labo.: 22RI005290-042<br>MA2201007055/P044, réf. labo.: 22RI005290-043<br>MA2201007055/P045, réf. labo.: 22RI005290-044<br><u>Description:</u> Couche1: Peinture + Couche2: Enduit à base de plâtre lissé ou taloché<br><u>Composant de la construction:</u> 3 - Parois verticales intérieures - Revêtements de murs, poteaux, cloisons, gaines, coffres + 3 - Parois verticales intérieures - Murs et cloisons maçonnés<br><u>Partie à sonder:</u> Couche1: Peinture + Couche2: Enduit à base de plâtre lissé ou taloché<br><u>Justificatif:</u> Après analyse en laboratoire | <u>Analyse:</u><br>P044<br><u>Partie analysée par le laboratoire:</u><br>- Matériau de type peinture (bleu) ; matériau dur de type mortier, béton, chape (gris) ; matériau semi-dur (beige) : Absence d'amiante | |

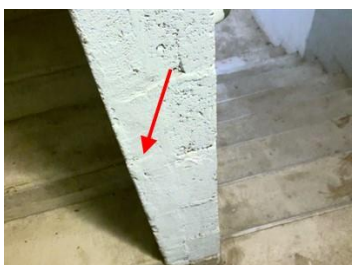
| Localisation | n° de sondage | Zone | Prélèvement effectué / Sondage et extension | Echantillon | Analyse | Photo |
|---|---|---|---|---|---|---|
| Cage d'escalier bat 87 | 3 | Murs | Oui<br>Caves - Cage d'escalier bat 87 : Murs | <u>Identifiant:</u> ZPSO057<br><u>Echantillon:</u><br>MA2201007055/P043, réf. labo.: 22RI005290-042<br>MA2201007055/P044, réf. labo.: 22RI005290-043<br>MA2201007055/P045, réf. labo.: 22RI005290-044<br><u>Description:</u> Couche1: Peinture + Couche2: Enduit à base de plâtre lissé ou taloché<br><u>Composant de la construction:</u> 3 - Parois verticales intérieures - Revêtements de murs, poteaux, cloisons, gaines, coffres + 3 - Parois verticales intérieures - Murs et cloisons maçonnés<br><u>Partie à sonder:</u> Couche1: Peinture + Couche2: Enduit à base de plâtre lissé ou taloché<br><u>Justificatif:</u> Après analyse en laboratoire | <u>Analyse:</u><br>P045<br><u>Partie analysée par le laboratoire:</u><br>- Matériau de type peinture (bleu) ; matériau dur de type mortier, béton, chape (gris) : Absence d'amiante | |

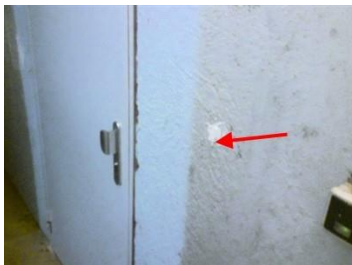
| Localisation | n° de sondage | Zone | Prélèvement effectué / Sondage et extension | Echantillon | Analyse | Photo |
|---|---|---|---|---|---|---|
| Passage bat 61 | 1 | Murs | Oui<br>Caves - Passage bat 61 : Murs | <u>Identifiant:</u> ZPSO058<br><u>Echantillon:</u><br>MA2201007055/P046, réf. labo.: 22RI005290-045<br>MA2201007055/P047, réf. labo.: 22RI005290-046<br>MA2201007055/P048, réf. labo.: 22RI005290-047<br><u>Description:</u> Couche1: Peinture + Couche2: Enduit à base de plâtre lissé ou taloché<br><u>Composant de la construction:</u> 3 - Parois verticales intérieures - Revêtements de murs, poteaux, cloisons, gaines, coffres + 3 - Parois verticales intérieures - Murs et cloisons maçonnés<br><u>Partie à sonder:</u> Couche1: Peinture + Couche2: Enduit à base de plâtre lissé ou taloché<br><u>Justificatif:</u> Après analyse en laboratoire | <u>Analyse:</u><br>P046<br><u>Partie analysée par le laboratoire:</u><br>- Matériau de type peinture (bleu) ; matériau semi-dur de type ciment (gris) ; matériau dur de type mortier, béton, chape (gris) : Absence d'amiante | |

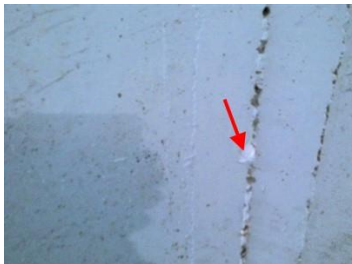
| Localisation | n° de sondage | Zone | Prélèvement effectué / Sondage et extension | Echantillon | Analyse | Photo |
|---|---|---|---|---|---|---|
| Passage bat 81 | 2 | Murs | Oui<br>Caves - Passage bat 81 : Murs | <u>Identifiant:</u> ZPSO058<br><u>Echantillon:</u><br>MA2201007055/P046, réf. labo.: 22RI005290-045<br>MA2201007055/P047, réf. labo.: 22RI005290-046<br>MA2201007055/P048, réf. labo.: 22RI005290-047<br><u>Description:</u> Couche1: Peinture + Couche2: Enduit à base de plâtre lissé ou taloché<br><u>Composant de la construction:</u> 3 - Parois verticales intérieures - Revêtements de murs, poteaux, cloisons, gaines, coffres + 3 - Parois verticales intérieures - Murs et cloisons maçonnés<br><u>Partie à sonder:</u> Couche1: Peinture + Couche2: Enduit à base de plâtre lissé ou taloché<br><u>Justificatif:</u> Après analyse en laboratoire | <u>Analyse:</u><br>P047<br><u>Partie analysée par le laboratoire:</u><br>- Matériau de type peinture (bleu) ; matériau dur de type mortier, béton, chape (gris) ; matériau semi-dur (blanc) : Absence d'amiante | |

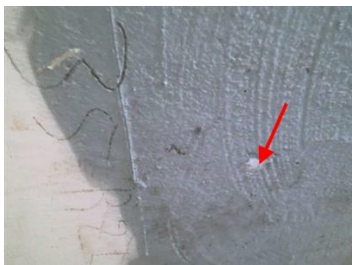
| Localisation | n° de sondage | Zone | Prélèvement effectué / Sondage et extension | Echantillon | Analyse | Photo |
|---|---|---|---|---|---|---|
| Passage bat 87 | 3 | Murs | Oui<br>Caves - Passage bat 87 : Murs | <u>Identifiant:</u> ZPSO058<br><u>Echantillon:</u><br>MA2201007055/P046, réf. labo.: 22RI005290-045<br>MA2201007055/P047, réf. labo.: 22RI005290-046<br>MA2201007055/P048, réf. labo.: 22RI005290-047<br><u>Description:</u> Couche1: Peinture + Couche2: Enduit à base de plâtre lissé ou taloché<br><u>Composant de la construction:</u> 3 - Parois verticales intérieures - Revêtements de murs, poteaux, cloisons, gaines, coffres + 3 - Parois verticales intérieures - Murs et cloisons maçonnés<br><u>Partie à sonder:</u> Couche1: Peinture + Couche2: Enduit à base de plâtre lissé ou taloché<br><u>Justificatif:</u> Après analyse en laboratoire | <u>Analyse:</u><br>P048<br><u>Partie analysée par le laboratoire:</u><br>- Matériau de type peinture (bleu) ; matériau dur de type mortier, béton, chape (gris) : Absence d'amiante | |

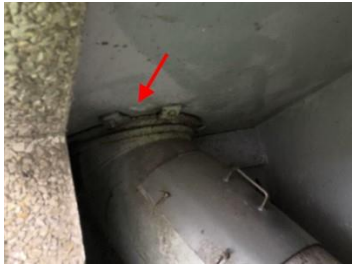
| Localisation | n° de sondage | Zone | Prélèvement effectué / Sondage et extension | Echantillon | Analyse | Photo |
|---|---|---|---|---|---|---|
| Local vide ordures<br>Batiment 61 | 1 | Murs et plafonds | Oui<br>Extérieur - Local vide ordures<br>Batiment 61 : Murs et plafonds | <u>Identifiant:</u> ZPSO065<br><u>Echantillon:</u><br>MA2201007055/P059, réf. labo.: 22RI005290-058<br>MA2201007055/P060, réf. labo.: 22RI005290-059<br><u>Description:</u> Couche1: Peinture + Couche2: Enduit à base de plâtre lissé ou taloché<br><u>Composant de la construction:</u> 3 - Parois verticales intérieures - Revêtements de murs, poteaux, cloisons, gaines, coffres + 3 - Parois verticales intérieures - Murs et cloisons maçonnés<br><u>Partie à sonder:</u> Couche1: Peinture + Couche2: Enduit à base de plâtre lissé ou taloché<br><u>Justificatif:</u> Après analyse en laboratoire | <u>Analyse:</u><br>P059<br><u>Partie analysée par le laboratoire:</u><br>- Matériau de type système d'enduit peinture (bleu) ; matériau (noir) : Absence d'amiante | |

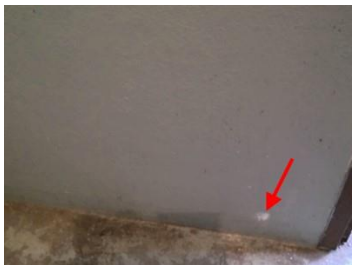
| Localisation | n° de sondage | Zone | Prélèvement effectué / Sondage et extension | Echantillon | Analyse | Photo |
|---|---|---|---|---|---|---|
| Local Bat 61 | 1 | Murs | Oui<br>Rez de chaussée BAT 61 - Local Bat 61 : Murs | <u>Identifiant:</u> ZPSO073<br><u>Echantillon:</u><br>MA2201007055/P074, réf. labo.: 22RI005290-073<br>MA2201007055/P075, réf. labo.: 22RI005290-074<br>MA2201007055/P076, réf. labo.: 22RI005290-075<br><u>Description:</u> Couche1: Peinture + Couche2: Enduit à base de plâtre lissé ou taloché<br><u>Composant de la construction:</u> 3 - Parois verticales intérieures - Revêtements de murs, poteaux, cloisons, gaines, coffres + 3 - Parois verticales intérieures - Murs et cloisons maçonnés<br><u>Partie à sonder:</u> Couche1: Peinture + Couche2: Enduit à base de plâtre lissé ou taloché<br><u>Justificatif:</u> Après analyse en laboratoire | <u>Analyse:</u><br>P074<br><u>Partie analysée par le laboratoire:</u><br>- Matériau de type peinture (blanc) ; matériau semi-dur de type enduit (blanc) ; matériau semi-dur (gris) : Absence d'amiante | |

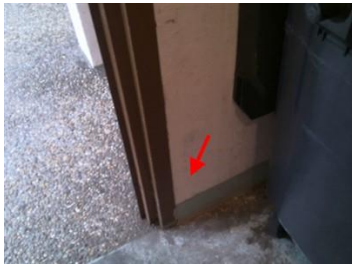
| Localisation | n° de sondage | Zone | Prélèvement effectué / Sondage et extension | Echantillon | Analyse | Photo |
|---|---|---|---|---|---|---|
| Local Bat 81 | 3 | Murs | Oui<br>Rez de chaussée Bat 81 - Local Bat 81 : Murs | <u>Identifiant:</u> ZPSO073<br><u>Echantillon:</u><br>MA2201007055/P074, réf. labo.: 22RI005290-073<br>MA2201007055/P075, réf. labo.: 22RI005290-074<br>MA2201007055/P076, réf. labo.: 22RI005290-075<br><u>Description:</u> Couche1: Peinture + Couche2: Enduit à base de plâtre lissé ou taloché<br><u>Composant de la construction:</u> 3 - Parois verticales intérieures - Revêtements de murs, poteaux, cloisons, gaines, coffres + 3 - Parois verticales intérieures - Murs et cloisons maçonnés<br><u>Partie à sonder:</u> Couche1: Peinture + Couche2: Enduit à base de plâtre lissé ou taloché<br><u>Justificatif:</u> Après analyse en laboratoire | <u>Analyse:</u><br>P075<br><u>Partie analysée par le laboratoire:</u><br>- Matériau de type peinture (gris) ; matériau semi-dur de type enduit (blanc) ; matériau dur de type mortier, béton, chape (gris) en traces : Absence d'amiante | |

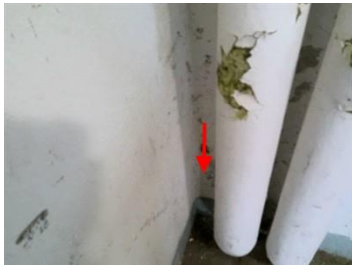
| Local Bat 87 | 5 | Murs | Oui<br>Rez de chaussée BAT 87 - Local Bat 87 : Murs | <p><u>Identifiant:</u> ZPSO073</p> <p><u>Echantillon:</u><br/>MA2201007055/P074, réf. labo.: 22RI005290-073<br/>MA2201007055/P075, réf. labo.: 22RI005290-074<br/>MA2201007055/P076, réf. labo.: 22RI005290-075</p> <p><u>Description:</u> Couche1: Peinture + Couche2: Enduit à base de plâtre lissé ou taloché</p> <p><u>Composant de la construction:</u> 3 - Parois verticales intérieures - Revêtements de murs, poteaux, cloisons, gaines, coffres + 3 - Parois verticales intérieures - Murs et cloisons maçonnés</p> <p><u>Partie à sonder:</u> Couche1: Peinture + Couche2: Enduit à base de plâtre lissé ou taloché</p> <p><u>Justificatif:</u> Après analyse en laboratoire</p> | <p><u>Analyse:</u><br/>P076</p> <p><u>Partie analysée par le laboratoire:</u><br/>- Matériau de type peinture (blanc) ; matériau semi-dur de type enduit (blanc) ; matériau semi-dur de type enduit (gris) ; matériau semi-dur de type enduit (fibreuse) (gris) : Présence d'amiante</p> | |

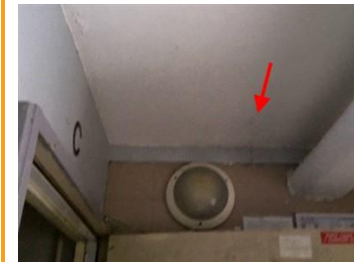
| Localisation | n° de sondage | Zone | Prélèvement effectué / Sondage et extension | Echantillon | Analyse | Photo |
|---|---|---|---|---|---|---|
| Entrée Bat 61 | 1 | Plafond | Oui<br>Rez de chaussée BAT 61 - Entrée Bat 61 : Plafond | <p><u>Identifiant:</u> ZPSO053</p> <p><u>Echantillon:</u><br/> MA2201007055/P025, réf. labo.: 22RI005290-025<br/> MA2201007055/P026, réf. labo.: 22RI005290-026<br/> MA2201007055/P027, réf. labo.: 22RI005290-027<br/> MA2201007055/P028, réf. labo.: 22RI005290-028<br/> MA2201007055/P029, réf. labo.: 22RI005290-029<br/> MA2201007055/P030, réf. labo.: 22RI005290-030</p> <p><u>Description:</u> Couche1: Peinture décorative (pailletées, gouttelettes...) + Couche2: Enduit à base de plâtre lissé ou taloché</p> <p><u>Composant de la construction:</u> 4 - Plafonds et faux plafonds - Plafonds</p> <p><u>Partie à sonder:</u> Couche1: Peinture décorative (pailletées, gouttelettes...) + Couche2: Enduit à base de plâtre lissé ou taloché</p> <p><u>Justificatif:</u> Après analyse en laboratoire</p> | <p><u>Analyse:</u><br/>P025</p> <p><u>Partie analysée par le laboratoire:</u><br/> - Matériau de type peinture (blanc) ; matériau de type peinture (orange) ; matériau semi-dur de type enduit (blanc) ; matériau de type peinture (jaune) en traces : Absence d'amiante</p> | |

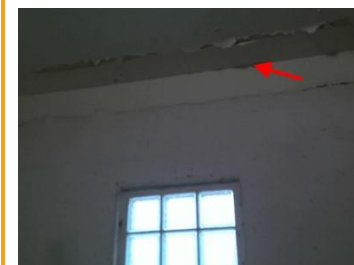
| Localisation | n° de sondage | Zone | Prélèvement effectué / Sondage et extension | Echantillon | Analyse | Photo |
|---|---|---|---|---|---|---|
| Local Bat 61 | 1 | Plafond | Oui<br>Rez de chaussée BAT 61 - Local Bat 61 : Plafond | <p><u>Identifiant:</u> ZPSO072</p> <p><u>Echantillon:</u><br/>MA2201007055/P068, réf. labo.: 22RI005290-067<br/>MA2201007055/P069, réf. labo.: 22RI005290-068</p> <p><u>Description:</u> Couche1: Peinture décorative (pailletées, gouttelettes...) + Couche2: Enduit de jointoiment des plaques de plâtre + Couche3: Bande + Couche4: plaques de plâtre</p> <p><u>Composant de la construction:</u> 4 - Plafonds et faux plafonds - Plafonds</p> <p><u>Partie à sonder:</u> Couche1: Peinture décorative (pailletées, gouttelettes...) + Couche2: Enduit de jointoiment des plaques de plâtre + Couche3: Bande + Couche4: plaques de plâtre</p> <p><u>Justificatif:</u> Après analyse en laboratoire</p> | <p><u>Analyse:</u><br/>P068</p> <p><u>Partie analysée par le laboratoire:</u><br/>- Phase 2 Matériau de type peinture (blanc) ; matériau semi-dur de type enduit (blanc) ; matériau souple fibreux de type papier, carton (marron) ; matériau semi-dur de type plâtre (blanc) en traces<br/>Absence d'amiante<br/>- Phase 3 Matériau semi-dur de type plâtre (blanc)<br/>Absence d'amiante</p> | |

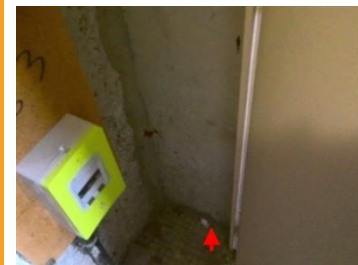
| ZPSO054 : Couche1: Colle de carrelage + Couche2: Joint de carrelage + Couche3: Ragrée | | | | | | |
|---|---|---|---|---|---|---|
| Gaine technique 1 Bat 61 | 1 | Sol | Oui<br>1er étage BAT 61 - Gaine technique 1 Bat 61 : Sol | <p><u>Identifiant:</u> ZPSO054</p> <p><u>Echantillon:</u><br/>MA2201007055/P031, réf. labo.: 22RI005290-031<br/>MA2201007055/P032, réf. labo.: 22RI005290-032<br/>MA2201007055/P033, réf. labo.: 22RI005290-033<br/>MA2201007055/P034, réf. labo.: 22RI005290-034<br/>MA2201007055/P035, réf. labo.: 22RI005290-035<br/>MA2201007055/P036, réf. labo.: 22RI005290-036</p> <p><u>Description:</u> Couche1: Colle de carrelage + Couche2: Joint de carrelage + Couche3: Ragrée</p> <p><u>Composant de la construction:</u> 5 - Planchers et planchers techniques - Revêtements de sols</p> <p><u>Partie à sonder:</u> Couche1: Colle de carrelage + Couche2: Joint de carrelage + Couche3: Ragrée</p> <p><u>Justificatif:</u> Après analyse en laboratoire</p> | <p><u>Analyse:</u><br/>P031</p> <p><u>Partie analysée par le laboratoire:</u><br/>- Matériau dur de type carrelage, faïence (beige)<br/>; matériau dur de type joint ciment (gris)<br/>; matériau dur de type ciment-colle (gris)<br/>; matériau dur de type mortier, béton, chape (beige)<br/>: Absence d'amiante</p> | |

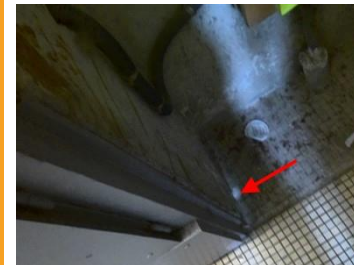
| Gaine technique 2 Bat 61 | 2 | Sol | Oui<br>2ème étage BAT 61 - Gaine technique 2 Bat 61 : Sol | <p><u>Identifiant:</u> ZPSO054</p> <p><u>Echantillon:</u><br/>MA2201007055/P031, réf. labo.: 22RI005290-031<br/>MA2201007055/P032, réf. labo.: 22RI005290-032<br/>MA2201007055/P033, réf. labo.: 22RI005290-033<br/>MA2201007055/P034, réf. labo.: 22RI005290-034<br/>MA2201007055/P035, réf. labo.: 22RI005290-035<br/>MA2201007055/P036, réf. labo.: 22RI005290-036</p> <p><u>Description:</u> Couche1: Colle de carrelage + Couche2: Joint de carrelage + Couche3: Ràgréage</p> <p><u>Composant de la construction:</u> 5 - Planchers et planchers techniques - Revêtements de sols</p> <p><u>Partie à sonder:</u> Couche1: Colle de carrelage + Couche2: Joint de carrelage + Couche3: Ràgréage</p> <p><u>Justificatif:</u> Après analyse en laboratoire</p> | <p><u>Analyse:</u><br/>P032</p> <p><u>Partie analysée par le laboratoire:</u><br/>- Phase 2 Matériau dur de type carrelage, faïence (beige) ; matériau dur de type joint ciment (fibreux) (gris) ; matériau dur de type ciment-colle (gris) ; matériau dur de type mortier, béton, chape (beige)<br/>Absence d'amiante</p> | |

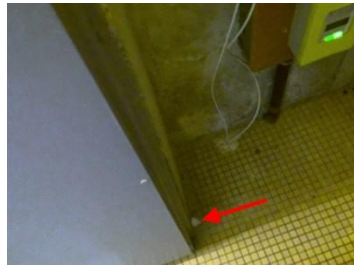
| Gaine technique Bat 81 | 5 | Sol | Oui<br>Rez de chaussée Bat 81 - Gaine technique Bat 81 : Sol | <p><u>Identifiant:</u> ZPSO054</p> <p><u>Echantillon:</u><br/>MA2201007055/P031, réf. labo.: 22RI005290-031<br/>MA2201007055/P032, réf. labo.: 22RI005290-032<br/>MA2201007055/P033, réf. labo.: 22RI005290-033<br/>MA2201007055/P034, réf. labo.: 22RI005290-034<br/>MA2201007055/P035, réf. labo.: 22RI005290-035<br/>MA2201007055/P036, réf. labo.: 22RI005290-036</p> <p><u>Description:</u> Couche1: Colle de carrelage + Couche2: Joint de carrelage + Couche3: Ragréage</p> <p><u>Composant de la construction:</u> 5 - Planchers et planchers techniques - Revêtements de sols</p> <p><u>Partie à sonder:</u> Couche1: Colle de carrelage + Couche2: Joint de carrelage + Couche3: Ragréage</p> <p><u>Justificatif:</u> Après analyse en laboratoire</p> | <p><u>Analyse:</u><br/>P033</p> <p><u>Partie analysée par le laboratoire:</u><br/>- Phase 2 Matériau dur de type carrelage, faïence (beige) ; matériau dur de type joint ciment (fibreux) (gris) ; matériau dur de type ciment-colle (gris) ; matériau dur de type mortier, béton, chape (gris)<br/>Absence d'amiante</p> | |

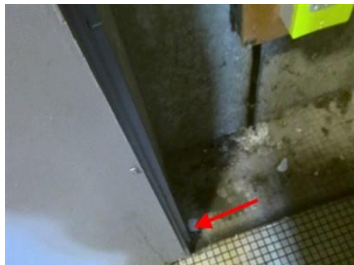
| Gaine technique 3 Bat 81 | 8 | Sol | Oui<br>3ème étage BAT 81 - Gaine technique 3 Bat 81 : Sol | <p><u>Identifiant:</u> ZPSO054</p> <p><u>Echantillon:</u><br/>MA2201007055/P031, réf. labo.: 22RI005290-031<br/>MA2201007055/P032, réf. labo.: 22RI005290-032<br/>MA2201007055/P033, réf. labo.: 22RI005290-033<br/>MA2201007055/P034, réf. labo.: 22RI005290-034<br/>MA2201007055/P035, réf. labo.: 22RI005290-035<br/>MA2201007055/P036, réf. labo.: 22RI005290-036</p> <p><u>Description:</u> Couche1: Colle de carrelage + Couche2: Joint de carrelage + Couche3: Ragrée</p> <p><u>Composant de la construction:</u> 5 - Planchers et planchers techniques - Revêtements de sols</p> <p><u>Partie à sonder:</u> Couche1: Colle de carrelage + Couche2: Joint de carrelage + Couche3: Ragrée</p> <p><u>Justificatif:</u> Après analyse en laboratoire</p> | <p><u>Analyse:</u><br/>P034</p> <p><u>Partie analysée par le laboratoire:</u><br/>- Phase 1 Matériau dur de type carrelage, faïence (beige) ; matériau dur de type ciment-colle (gris) ; matériau semi-dur de type ragréage (granulaire) (gris)<br/>Absence d'amiante<br/>- Phase 2 Matériau semi-dur de type ragréage (granulaire) (gris)<br/>Absence d'amiante</p> | |

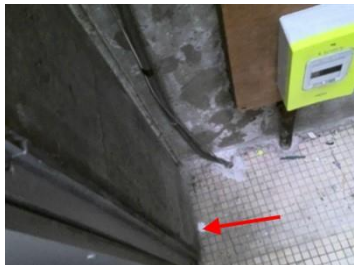
| Gaine technique Bat 87 | 10 | Sol | Oui<br>Rez de chaussée BAT 87 - Gaine technique Bat 87 : Sol | <p><u>Identifiant:</u> ZPSO054</p> <p><u>Echantillon:</u><br/>MA2201007055/P031, réf. labo.: 22RI005290-031<br/>MA2201007055/P032, réf. labo.: 22RI005290-032<br/>MA2201007055/P033, réf. labo.: 22RI005290-033<br/>MA2201007055/P034, réf. labo.: 22RI005290-034<br/>MA2201007055/P035, réf. labo.: 22RI005290-035<br/>MA2201007055/P036, réf. labo.: 22RI005290-036</p> <p><u>Description:</u> Couche1: Colle de carrelage + Couche2: Joint de carrelage + Couche3: Ragrée</p> <p><u>Composant de la construction:</u> 5 - Planchers et planchers techniques - Revêtements de sols</p> <p><u>Partie à sonder:</u> Couche1: Colle de carrelage + Couche2: Joint de carrelage + Couche3: Ragrée</p> <p><u>Justificatif:</u> Après analyse en laboratoire</p> | <p><u>Analyse:</u><br/>P035</p> <p><u>Partie analysée par le laboratoire:</u><br/>- Matériau dur de type carrelage, faïence (beige) ; matériau dur de type ciment-colle (gris) ; matériau semi-dur de type ragréage (granulaire) (gris) : Absence d'amiante</p> | |

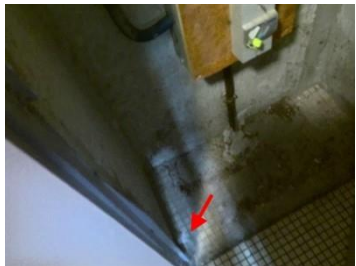
| Gaine technique 4 Bat 87 | 14 | Sol | Oui<br>4ème étage BAT 87 - Gaine technique 4 Bat 87 : Sol | <p><u>Identifiant:</u> ZPSO054</p> <p><u>Echantillon:</u><br/>MA2201007055/P031, réf. labo.: 22RI005290-031<br/>MA2201007055/P032, réf. labo.: 22RI005290-032<br/>MA2201007055/P033, réf. labo.: 22RI005290-033<br/>MA2201007055/P034, réf. labo.: 22RI005290-034<br/>MA2201007055/P035, réf. labo.: 22RI005290-035<br/>MA2201007055/P036, réf. labo.: 22RI005290-036</p> <p><u>Description:</u> Couche1: Colle de carrelage + Couche2: Joint de carrelage + Couche3: Râgréage</p> <p><u>Composant de la construction:</u> 5 - Planchers et planchers techniques - Revêtements de sols</p> <p><u>Partie à sonder:</u> Couche1: Colle de carrelage + Couche2: Joint de carrelage + Couche3: Râgréage</p> <p><u>Justificatif:</u> Après analyse en laboratoire</p> | <p><u>Analyse:</u><br/>P036</p> <p><u>Partie analysée par le laboratoire:</u><br/>- Matériau dur de type carrelage, faïence (beige)<br/>; matériau dur de type ciment-colle (gris) ;<br/>matériau semi-dur de type râgréage (granulaire)<br/>(gris) : Absence d'amiante</p> | |

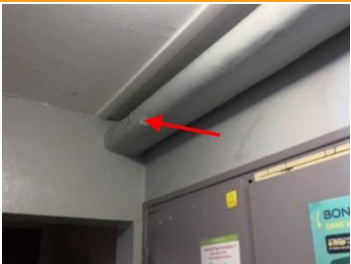
| Localisation | n° de sondage | Zone | Prélèvement effectué / Sondage et extension | Echantillon | Analyse | Photo |
|---|---|---|---|---|---|---|
| Entrée Bat 81 | 2 | Murs et plafonds | Oui<br>Rez de chaussée Bat 81 - Entrée Bat 81 : Murs et plafonds | <u>Identifiant:</u> ZPSO056<br><u>Echantillon:</u><br>MA2201007055/P040, réf. labo.: 22RI005290-039<br>MA2201007055/P041, réf. labo.: 22RI005290-040<br>MA2201007055/P042, réf. labo.: 22RI005290-041<br><u>Description:</u> Calorifugeages<br><u>Composant de la construction:</u> 1. Flocages, Calorifugeages, Faux plafonds - Flocages, Calorifugeages, Faux plafonds<br><u>Partie à sonder:</u> Calorifugeages<br><u>Justificatif:</u> Après analyse en laboratoire | <u>Analyse:</u><br>P041<br><u>Partie analysée par le laboratoire:</u><br>- Phase 2 Matériau de type peinture (gris) ; matériau de type peinture (blanc) ; matériau de type maillage de fibres et liant (beige) ; matériau semi-dur de type plâtre (blanc) ; matériau fibreux de type isolant (beige)<br>Absence d'amiante | |

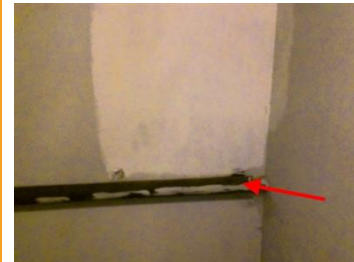
| Localisation | n° de sondage | Zone | Prélèvement effectué / Sondage et extension | Echantillon | Analyse | Photo |
|---|---|---|---|---|---|---|
| Cage d'escalier bat 61 | 1 | Murs et plafonds | Oui<br>Caves - Cage d'escalier bat 61 :<br>Murs et plafonds | <u>Identifiant:</u> ZPSO059<br><u>Echantillon:</u><br>MA2201007055/P049, réf. labo.: 22RI005290-048<br>MA2201007055/P050, réf. labo.: 22RI005290-049<br><u>Description:</u> Calorifugeages noir<br><u>Composant de la construction:</u> 1. Flocages, Calorifugeages, Faux plafonds - Flocages, Calorifugeages, Faux plafonds<br><u>Partie à sonder:</u> Calorifugeages noir<br><u>Justificatif:</u> Après analyse en laboratoire | <u>Analyse:</u><br>P049<br><u>Partie analysée par le laboratoire:</u><br>- Matériau de type peinture (gris) ; matériau de type mousse (noir) : Absence d'amiante | |

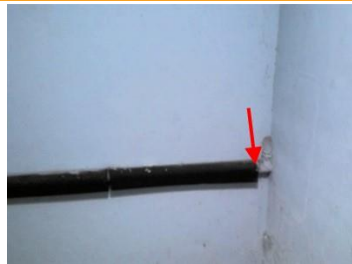
| Passage bat 81 | 5 | Murs et plafonds | Oui<br>Caves - Passage bat 81 : Murs et plafonds | <p><u>Identifiant:</u> ZPSO059</p> <p><u>Echantillon:</u><br/>MA2201007055/P049, réf. labo.: 22RI005290-048<br/>MA2201007055/P050, réf. labo.: 22RI005290-049</p> <p><u>Description:</u> Calorifugeages noir</p> <p><u>Composant de la construction:</u> 1. Flocages, Calorifugeages, Faux plafonds - Flocages, Calorifugeages, Faux plafonds</p> <p><u>Partie à sonder:</u> Calorifugeages noir</p> <p><u>Justificatif:</u> Après analyse en laboratoire</p> | <p><u>Analyse:</u><br/>P050</p> <p><u>Partie analysée par le laboratoire:</u><br/>- Matériau de type peinture (blanc) ; matériau de type mousse (noir) : Absence d'amiante</p> | |

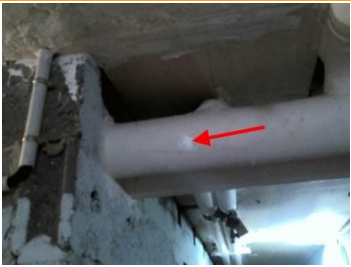
| Localisation | n° de sondage | Zone | Prélèvement effectué / Sondage et extension | Echantillon | Analyse | Photo |
|---|---|---|---|---|---|---|
| Passage bat 81 | 2 | Plafonds et murs | Oui<br>Caves - Passage bat 81 : Plafonds et murs | <u>Identifiant:</u> ZPSO062<br><u>Echantillon:</u><br>MA2201007055/P055, réf. labo.: 22RI005290-054<br>MA2201007055/P056, réf. labo.: 22RI005290-055<br><u>Description:</u> Calorifugeages<br><u>Composant de la construction:</u> 1. Flocages, Calorifugeages, Faux plafonds - Flocages, Calorifugeages, Faux plafonds<br><u>Partie à sonder:</u> Calorifugeages<br><u>Justificatif:</u> Après analyse en laboratoire | <u>Analyse:</u><br>P055<br><u>Partie analysée par le laboratoire:</u><br>- Phase 2 Matériau de type peinture (blanc) ; matériau de type maillage de fibres et liant (blanc) ; matériau semi-dur fibreux de type faux-plafonds (jaune)<br>Absence d'amiante | |

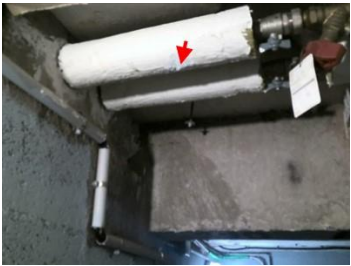
| Localisation | n° de sondage | Zone | Prélèvement effectué / Sondage et extension | Echantillon | Analyse | Photo |
|---|---|---|---|---|---|---|
| Passage bat 87 | 3 | Plafonds et murs | Oui<br>Caves - Passage bat 87 : Plafonds et murs | <u>Identifiant:</u> ZPSO062<br><u>Echantillon:</u><br>MA2201007055/P055, réf. labo.: 22RI005290-054<br>MA2201007055/P056, réf. labo.: 22RI005290-055<br><u>Description:</u> Calorifugeages<br><u>Composant de la construction:</u> 1. Flocages, Calorifugeages, Faux plafonds - Flocages, Calorifugeages, Faux plafonds<br><u>Partie à sonder:</u> Calorifugeages<br><u>Justificatif:</u> Après analyse en laboratoire | <u>Analyse:</u><br>P056<br><u>Partie analysée par le laboratoire:</u><br>- Phase 2 Matériau de type peinture (blanc) ; matériau semi-dur fibreux de type faux-plafonds (jaune)<br>Absence d'amiante | |
