# Rapport de repérage des matériaux et produits contenant de l'amiante avant réalisation de travaux dans un immeuble bâti

Numéro de dossier : MA2201007049  
Date d'édition: 23/03/2022

113, 129, 143, 157 RUE LT MOISANT  
(BAT E)  
77190 DAMMARIES LES LYS

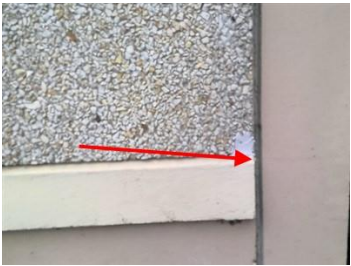
| ZPSO049 : Couche1: Crépis extérieur + Couche2: Béton lavé | | | | | | |
|---|---|---|---|---|---|---|
| Façade | 1 | Entrée 32 | Oui<br>BAT 113.129.143.157 - Façade :<br>Entrée 32 | Identifiant: ZPSO049<br>Echantillon:<br>MA2201007049/P073, réf. labo.: 22EK018722-048<br>MA2201007049/P074, réf. labo.: 22EK018722-049<br>Description: Couche1: Crépis extérieur + Couche2: Béton lavé<br>Composant de la construction: 2 - Parois verticales extérieures et Façades - Façades lourdes y compris poteaux<br>Partie à sonder: Couche1: Crépis extérieur + Couche2: Béton lavé<br>Justificatif: Après analyse en laboratoire | Analyse:<br>P073<br>Partie analysée par le laboratoire:<br>- Phase 1 Matériau de type peinture (beige) ;<br>matériau semi-dur de type ciment (gris) ;<br>matériau dur de type mortier, béton, chape (gris)<br>Absence d'amiante<br>- Phase 2 Matériau dur de type mortier, béton, chape (jaune)<br>Absence d'amiante | |

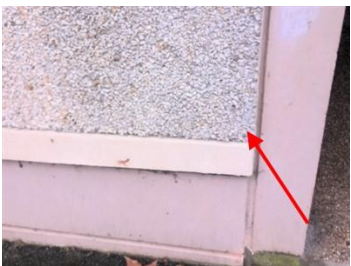
| ZPSO049 : Couche1: Crépis extérieur + Couche2: Béton lavé | | | | | | |
|---|---|---|---|---|---|---|
| | 2 | Pignon Gauche | Oui<br>BAT 113.129.143.157 - Façade :<br>Pignon Gauche | Identifiant: ZPSO049<br>Echantillon:<br>MA2201007049/P073, réf. labo.: 22EK018722-048<br>MA2201007049/P074, réf. labo.: 22EK018722-049<br>Description: Couche1: Crépis extérieur + Couche2: Béton lavé<br>Composant de la construction: 2 - Parois verticales extérieures et Façades - Façades lourdes y compris poteaux<br>Partie à sonder: Couche1: Crépis extérieur + Couche2: Béton lavé<br>Justificatif: Après analyse en laboratoire | Analyse:<br>P074<br>Partie analysée par le laboratoire:<br>- Phase 1 Matériau de type peinture (beige) ;<br>matériau semi-dur de type ciment (gris) ;<br>matériau dur de type mortier, béton, chape (gris)<br>Absence d'amiante<br>- Phase 2 Matériau dur de type mortier, béton, chape (gris)<br>Absence d'amiante | |

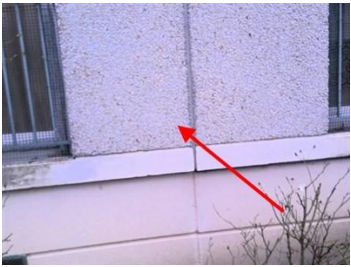
## ZPSO050 : Garnissage des joints de dilatation

| Localisation | n° de sondage | Zone | Prélèvement effectué / Sondage et extension | Echantillon | Analyse | Photo |
|---|---|---|---|---|---|---|
| Façade | 1 | Façade | Oui<br>BAT 113.129.143.157 - Façade : Façade | <u>Identifiant:</u> ZPSO050<br><u>Echantillon:</u><br>MA2201007049/P079, réf. labo.: 22EK018722-050<br>MA2201007049/P080, réf. labo.: 22EK018722-051<br><u>Description:</u> Garnissage des joints de dilatation<br><u>Composant de la construction:</u> 2 - Parois verticales extérieures et Façades - Façades lourdes y compris poteaux<br><u>Partie à sonder:</u> Garnissage des joints de dilatation<br><u>Justificatif:</u> Après analyse en laboratoire | <u>Analyse:</u><br>P079<br><u>Partie analysée par le laboratoire:</u><br>- Matériau souple de type joint (beige) ;<br>matériau de type mousse (noir) ; matériau souple (blanc) ; matériau semi-dur (fibreuse) (bitumineux) (noir) : Présence d'amiante | |

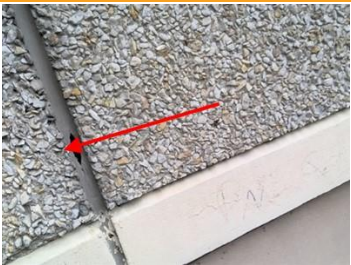
| Localisation | n° de sondage | Zone | Prélèvement effectué / Sondage et extension | Echantillon | Analyse | Photo |
|---|---|---|---|---|---|---|
| | 2 | Façade | Oui<br>BAT 113.129.143.157 - Façade : Façade | <u>Identifiant:</u> ZPSO050<br><u>Echantillon:</u><br>MA2201007049/P079, réf. labo.: 22EK018722-050<br>MA2201007049/P080, réf. labo.: 22EK018722-051<br><u>Description:</u> Garnissage des joints de dilatation<br><u>Composant de la construction:</u> 2 - Parois verticales extérieures et Façades - Façades lourdes y compris poteaux<br><u>Partie à sonder:</u> Garnissage des joints de dilatation<br><u>Justificatif:</u> Après analyse en laboratoire | <u>Analyse:</u><br>P080<br><u>Partie analysée par le laboratoire:</u><br>- Matériau souple de type joint (beige) ;<br>matériau de type mousse (noir) ; matériau semi-dur (beige) ; matériau semi-dur (fibreuse) (bitumineux) (noir) : Présence d'amiante | |

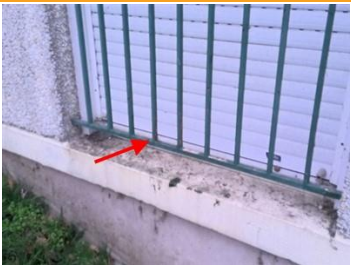
| Localisation | n° de sondage | Zone | Prélèvement effectué / Sondage et extension | Echantillon | Analyse | Photo |
|---|---|---|---|---|---|---|
| Façade | 1 | Garde-corps | Oui<br>BAT 113.129.143.157 - Façade : Garde-corps | <u>Identifiant:</u> ZPSO051<br><u>Réf. échantillon:</u> MA2201007049/P085<br><u>Réf. laboratoire:</u> 22EK018722-052<br><u>Description:</u> Peinture décorative<br><u>Composant de la construction:</u> 2 - Parois verticales extérieures et Façades - Menuiseries extérieures<br><u>Partie à sonder:</u> Peinture décorative<br><u>Justificatif:</u> Après analyse en laboratoire | <u>Analyse:</u><br>P085<br><u>Partie analysée par le laboratoire:</u><br>- Matériau de type système d'enduit peinture (vert) : Absence d'amiante | |

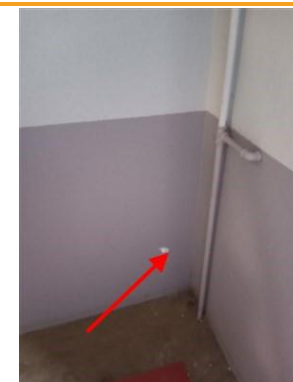
| Localisation | n° de sondage | Zone | Prélèvement effectué / Sondage et extension | Echantillon | Analyse | Photo |
|---|---|---|---|---|---|---|
| Demi-palier | 2 | Mur de refend | Oui<br>BAT 113/Rez de chaussée - Demi-palier : Mur de refend | <p><u>Identifiant:</u> ZPSO001</p> <p><u>Echantillon:</u><br/>MA2201007049/P001, réf. labo.: 22EK018722-001<br/>MA2201007049/P009, réf. labo.: 22EK018722-009</p> <p><u>Description:</u> Couche1: Peinture + Couche2: Enduit à base de plâtre lissé ou taloché</p> <p><u>Composant de la construction:</u> 3 - Parois verticales intérieures - Revêtements de murs, poteaux, cloisons, gaines, coffres + 3 - Parois verticales intérieures - Murs et cloisons maçonnés</p> <p><u>Partie à sonder:</u> Couche1: Peinture + Couche2: Enduit à base de plâtre lissé ou taloché</p> <p><u>Justificatif:</u> Après analyse en laboratoire</p> | <p><u>Analyse:</u><br/>P001</p> <p><u>Partie analysée par le laboratoire:</u><br/>- Matériau de type peinture (blanc) ; matériau semi-dur de type enduit (blanc) ; matériau dur de type mortier, béton, chape (gris) : Absence d'amiante</p> | |

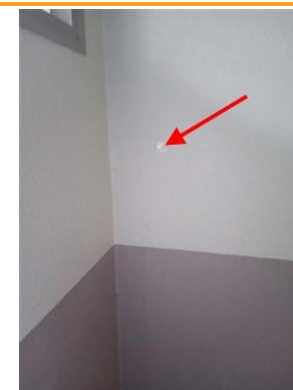
| Demi-palier | 8 | Mur de refend | Oui<br>BAT 113/2er étage - Demi-palier :<br>Mur de refend | <p><u>Identifiant:</u> ZPSO001</p> <p><u>Echantillon:</u><br/>MA2201007049/P001, réf. labo.: 22EK018722-001<br/>MA2201007049/P009, réf. labo.: 22EK018722-009</p> <p><u>Description:</u> Couche1: Peinture + Couche2: Enduit à base de plâtre lissé ou taloché</p> <p><u>Composant de la construction:</u> 3 - Parois verticales intérieures - Revêtements de murs, poteaux, cloisons, gaines, coffres + 3 - Parois verticales intérieures - Murs et cloisons maçonnés</p> <p><u>Partie à sonder:</u> Couche1: Peinture + Couche2: Enduit à base de plâtre lissé ou taloché</p> <p><u>Justificatif:</u> Après analyse en laboratoire</p> | <p><u>Analyse:</u><br/>P009</p> <p><u>Partie analysée par le laboratoire:</u><br/>- Matériau de type peinture (blanc) ; matériau semi-dur de type enduit (blanc) ; matériau dur de type mortier, béton, chape (gris) : Absence d'amiante</p> | |

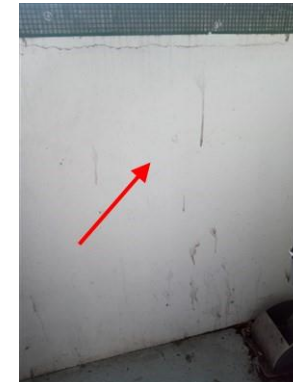
| Localisation | n° de sondage | Zone | Prélèvement effectué / Sondage et extension | Echantillon | Analyse | Photo |
|---|---|---|---|---|---|---|
| Local vide-ordures 1 | 1 | Mur de refend | Oui<br>BAT 113/Rez de chaussée - Local vide-ordures 1 : Mur de refend | <u>Identifiant:</u> ZPSO002<br><u>Echantillon:</u><br>MA2201007049/P002, réf. labo.: 22EK018722-002<br>MA2201007049/P010, réf. labo.: 22EK018722-010<br><u>Description:</u> Couche1: Peinture + Couche2: Enduit à base de plâtre lissé ou taloché<br><u>Composant de la construction:</u> 3 - Parois verticales intérieures - Revêtements de murs, poteaux, cloisons, gaines, coffres + 3 - Parois verticales intérieures - Murs et cloisons maçonnés<br><u>Partie à sonder:</u> Couche1: Peinture + Couche2: Enduit à base de plâtre lissé ou taloché<br><u>Justificatif:</u> Après analyse en laboratoire | <u>Analyse:</u><br>P002<br><u>Partie analysée par le laboratoire:</u><br>- Matériau de type peinture (blanc) ; matériau semi-dur de type enduit (blanc) ; matériau dur de type mortier, béton, chape (gris) : Absence d'amiante | |

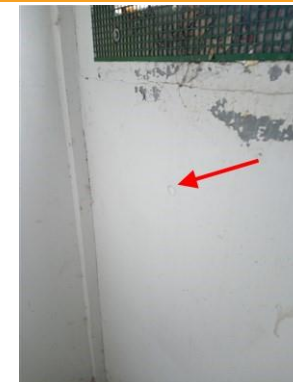
| Local vide-ordures 3 | 3 | Mur de refend | Oui<br>BAT 113/2er étage - Local vide-ordures 3 : Mur de refend | <p><u>Identifiant:</u> ZPSO002</p> <p><u>Echantillon:</u><br/>MA2201007049/P002, réf. labo.: 22EK018722-002<br/>MA2201007049/P010, réf. labo.: 22EK018722-010</p> <p><u>Description:</u> Couche1: Peinture + Couche2: Enduit à base de plâtre lissé ou taloché</p> <p><u>Composant de la construction:</u> 3 - Parois verticales intérieures - Revêtements de murs, poteaux, cloisons, gaines, coffres + 3 - Parois verticales intérieures - Murs et cloisons maçonnés</p> <p><u>Partie à sonder:</u> Couche1: Peinture + Couche2: Enduit à base de plâtre lissé ou taloché</p> <p><u>Justificatif:</u> Après analyse en laboratoire</p> | <p><u>Analyse:</u><br/>P010</p> <p><u>Partie analysée par le laboratoire:</u><br/>- Matériau de type peinture (blanc) ; matériau semi-dur de type enduit (blanc) ; matériau dur de type mortier, béton, chape (gris) ; matériau semi-dur (beige) : Absence d'amiante</p> | |

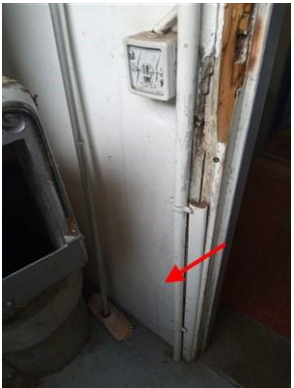
| Localisation | n° de sondage | Zone | Prélèvement effectué / Sondage et extension | Echantillon | Analyse | Photo |
|---|---|---|---|---|---|---|
| Demi-palier | 1 | Cloison | Oui<br>BAT 113/Rez de chaussée - Demi-palier : Cloison | <u>Identifiant:</u> ZPSO003<br><u>Echantillon:</u><br>MA2201007049/P003, réf. labo.: 22EK018722-003<br>MA2201007049/P011, réf. labo.: 22EK018722-011<br><u>Description:</u> Peinture + Enduit à base de plâtre<br><u>Composant de la construction:</u> 3 - Parois verticales intérieures - Murs et cloisons maçonnés<br><u>Partie à sonder:</u> Peinture + Enduit à base de plâtre<br><u>Justificatif:</u> Après analyse en laboratoire | <u>Analyse:</u><br>P003<br><u>Partie analysée par le laboratoire:</u><br>- Matériau de type peinture (blanc) ; matériau semi-dur de type enduit (blanc) ; matériau dur de type mortier, béton, chape (gris) : Absence d'amiante | |

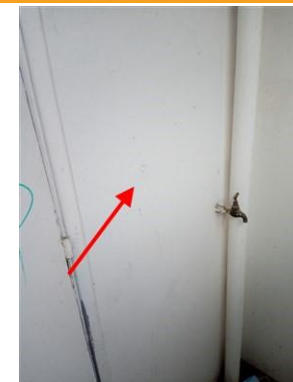
| Local vide-ordures 3 | 5 | Cloison | Oui<br>BAT 113/2er étage - Demi-palier : Cloison | <u>Identifiant:</u> ZPSO003<br><u>Echantillon:</u><br>MA2201007049/P003, réf. labo.: 22EK018722-003<br>MA2201007049/P011, réf. labo.: 22EK018722-011<br><u>Description:</u> Peinture + Enduit à base de plâtre<br><u>Composant de la construction:</u> 3 - Parois verticales intérieures - Murs et cloisons maçonnés<br><u>Partie à sonder:</u> Peinture + Enduit à base de plâtre<br><u>Justificatif:</u> Après analyse en laboratoire | <u>Analyse:</u><br>P011<br><u>Partie analysée par le laboratoire:</u><br>- Matériau de type peinture (blanc) ; matériau semi-dur de type enduit (blanc) ; matériau dur de type mortier, béton, chape (gris) : Absence d'amiante | |

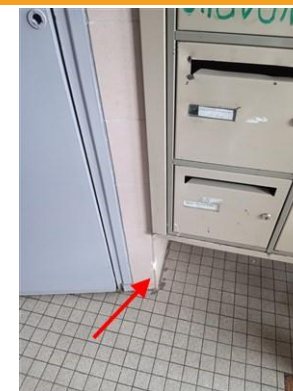
| Localisation | n° de sondage | Zone | Prélèvement effectué / Sondage et extension | Echantillon | Analyse | Photo |
|---|---|---|---|---|---|---|
| Hall | 1 | Faïence sur murs | Oui<br>BAT 113/Rez de chaussée - Hall :<br>Faïence sur murs | <u>Identifiant:</u> ZPSO005<br><u>Réf. échantillon:</u> MA2201007049/P005<br><u>Réf. laboratoire:</u> 22EK018722-005<br><u>Description:</u> Couche1: Colle de faïence + Couche2: Joint de faïence<br><u>Composant de la construction:</u> 3 - Parois verticales intérieures - Revêtements de murs, poteaux, cloisons, gaines, coffres<br><u>Partie à sonder:</u> Couche1: Colle de faïence + Couche2: Joint de faïence<br><u>Justificatif:</u> Après analyse en laboratoire | <u>Analyse:</u><br>P005<br><u>Partie analysée par le laboratoire:</u><br>- Matériau dur de type carrelage, faïence (rose) ;<br>matériau dur de type joint ciment (gris) ;<br>matériau dur de type ciment-colle (beige) :<br>Absence d'amiante | |

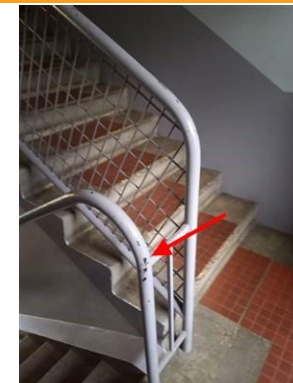
| Localisation | n° de sondage | Zone | Prélèvement effectué / Sondage et extension | Echantillon | Analyse | Photo |
|---|---|---|---|---|---|---|
| Demi-palier | 2 | Garde-corps | Oui<br>BAT 113/Rez de chaussée - Demi-palier : Garde-corps | <u>Identifiant:</u> ZPSO007<br><u>Réf. échantillon:</u> MA2201007049/P007<br><u>Réf. laboratoire:</u> 22EK018722-007<br><u>Description:</u> Peinture décorative<br><u>Composant de la construction:</u> 3 - Parois verticales intérieures - Revêtements de murs, poteaux, cloisons, gaines, coffres<br><u>Partie à sonder:</u> Peinture décorative<br><u>Justificatif:</u> Après analyse en laboratoire | <u>Analyse:</u><br>P007<br><u>Partie analysée par le laboratoire:</u><br>- Matériau de type système d'enduit peinture (gris) : Absence d'amiante | |

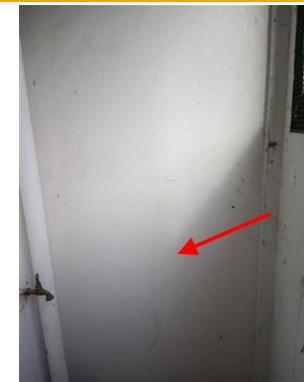
| Palier | 4 | Mur de refend | Oui<br>BAT 129/ 1er étage - Palier : Mur de refend | <u>Identifiant:</u> ZPSO009<br><u>Echantillon:</u><br>MA2201007049/P013, réf. labo.: 22EK018722-013<br>MA2201007049/P021, réf. labo.: 22EK018722-020<br><u>Description:</u> Couche1: Peinture + Couche2: Enduit à base de plâtre lissé ou taloché<br><u>Composant de la construction:</u> 3 - Parois verticales intérieures - Revêtements de murs, poteaux, cloisons, gaines, coffres + 3 - Parois verticales intérieures - Murs et cloisons maçonnés<br><u>Partie à sonder:</u> Couche1: Peinture + Couche2: Enduit à base de plâtre lissé ou taloché<br><u>Justificatif:</u> Après analyse en laboratoire | <u>Analyse:</u><br>P013<br><u>Partie analysée par le laboratoire:</u><br>- Matériau de type peinture (blanc) ; matériau semi-dur de type enduit (blanc) ; matériau dur de type mortier, béton, chape (gris) : Absence d'amiante | |

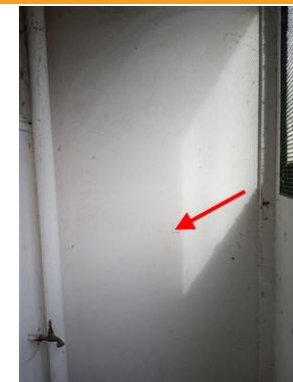
| Palier | 9 | Mur de refend | Oui<br>BAT 16/ 3er étage - Palier : Mur de refend | <p><u>Identifiant:</u> ZPSO009</p> <p><u>Echantillon:</u><br/>MA2201007049/P013, réf. labo.: 22EK018722-013<br/>MA2201007049/P021, réf. labo.: 22EK018722-020</p> <p><u>Description:</u> Couche1: Peinture + Couche2: Enduit à base de plâtre lissé ou taloché</p> <p><u>Composant de la construction:</u> 3 - Parois verticales intérieures - Revêtements de murs, poteaux, cloisons, gaines, coffres + 3 - Parois verticales intérieures - Murs et cloisons maçonnés</p> <p><u>Partie à sonder:</u> Couche1: Peinture + Couche2: Enduit à base de plâtre lissé ou taloché</p> <p><u>Justificatif:</u> Après analyse en laboratoire</p> | <p><u>Analyse:</u><br/>P021</p> <p><u>Partie analysée par le laboratoire:</u><br/>- Matériau de type peinture (blanc) ; matériau semi-dur de type enduit (blanc) ; matériau dur de type mortier, béton, chape (gris)</p> | |

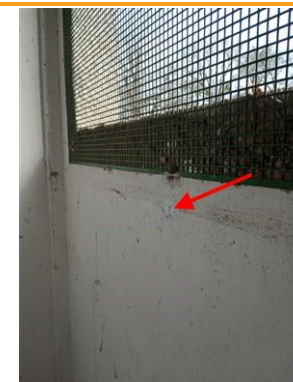
| Localisation | n° de sondage | Zone | Prélèvement effectué / Sondage et extension | Echantillon | Analyse | Photo |
|---|---|---|---|---|---|---|
| Local vide-ordures 2 | 2 | Mur donnant sur extérieur | Oui<br>BAT 129/ 1er étage - Local vide-ordures 2 : Mur donnant sur extérieur | <p><u>Identifiant:</u> ZPSO010</p> <p><u>Echantillon:</u><br/>MA2201007049/P014, réf. labo.: 22EK018722-014<br/>MA2201007049/P022, réf. labo.: 22EK018722-021</p> <p><u>Description:</u> Couche1: Peinture + Couche2: Enduit à base de plâtre lissé ou taloché</p> <p><u>Composant de la construction:</u> 3 - Parois verticales intérieures - Revêtements de murs, poteaux, cloisons, gaines, coffres + 3 - Parois verticales intérieures - Murs et cloisons maçonnés</p> <p><u>Partie à sonder:</u> Couche1: Peinture + Couche2: Enduit à base de plâtre lissé ou taloché</p> <p><u>Justificatif:</u> Après analyse en laboratoire</p> | <p><u>Analyse:</u><br/>P014</p> <p><u>Partie analysée par le laboratoire:</u><br/>- Matériau de type peinture (blanc) ; matériau semi-dur de type enduit (blanc) ; matériau dur de type mortier, béton, chape (beige) : Absence d'amiante</p> | |

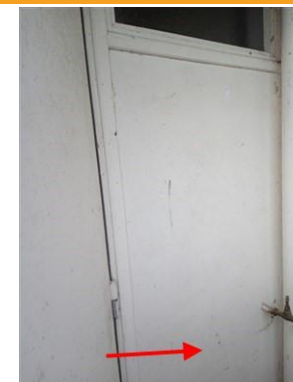
| Localisation | n° de sondage | Zone | Prélèvement effectué / Sondage et extension | Echantillon | Analyse | Photo |
|---|---|---|---|---|---|---|
| Demi-palier | 3 | Cloison | Oui<br>BAT 129/ 1er étage - Demi-palier : Cloison | <u>Identifiant:</u> ZPSO011<br><u>Echantillon:</u><br>MA2201007049/P015, réf. labo.: 22EK018722-015<br>MA2201007049/P023, réf. labo.: 22EK018722-022<br><u>Description:</u> Peinture + Enduit à base de plâtre<br><u>Composant de la construction:</u> 3 - Parois verticales intérieures - Murs et cloisons maçonnés<br><u>Partie à sonder:</u> Peinture + Enduit à base de plâtre<br><u>Justificatif:</u> Après analyse en laboratoire | <u>Analyse:</u><br>P015<br><u>Partie analysée par le laboratoire:</u><br>- Matériau de type peinture (blanc) ; matériau semi-dur de type enduit (blanc) ; matériau dur de type mortier, béton, chape (beige) : Absence d'amiante | |

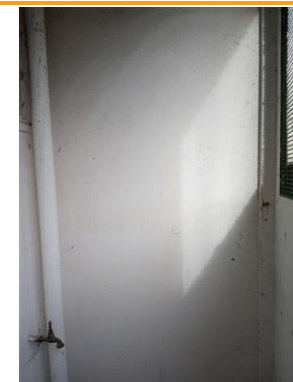
| Demi-palier | 7 | Cloison | Oui<br>BAT 129/ 3er étage - Demi-palier : Cloison | <p><u>Identifiant:</u> ZPSO011</p> <p><u>Echantillon:</u><br/>MA2201007049/P015, réf. labo.: 22EK018722-015<br/>MA2201007049/P023, réf. labo.: 22EK018722-022</p> <p><u>Description:</u> Peinture + Enduit à base de plâtre</p> <p><u>Composant de la construction:</u> 3 - Parois verticales intérieures - Murs et cloisons maçonnés</p> <p><u>Partie à sonder:</u> Peinture + Enduit à base de plâtre</p> <p><u>Justificatif:</u> Après analyse en laboratoire</p> | <p><u>Analyse:</u><br/>P023</p> <p><u>Partie analysée par le laboratoire:</u><br/>- Matériau de type peinture (blanc) ; matériau semi-dur de type enduit (blanc) ; matériau dur de type mortier, béton, chape (gris) : Absence d'amiante</p> | |

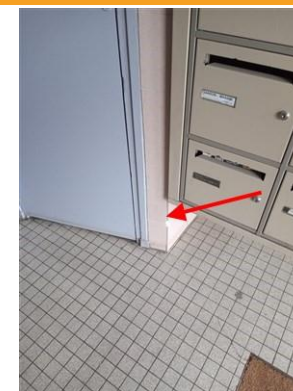
| Localisation | n° de sondage | Zone | Prélèvement effectué / Sondage et extension | Echantillon | Analyse | Photo |
|---|---|---|---|---|---|---|
| Hall | 1 | Faïence sur murs | Oui<br>BAT 129/Rez de chaussée - Hall :<br>Faïence sur murs | <u>Identifiant:</u> ZPSO013<br><u>Réf. échantillon:</u> MA2201007049/P017<br><u>Réf. laboratoire:</u> 22EK018722-017<br><u>Description:</u> Couche1: Colle de faïence + Couche2: Joint de faïence<br><u>Composant de la construction:</u> 3 - Parois verticales intérieures - Revêtements de murs, poteaux, cloisons, gaines, coffres<br><u>Partie à sonder:</u> Couche1: Colle de faïence + Couche2: Joint de faïence<br><u>Justificatif:</u> Après analyse en laboratoire | <u>Analyse:</u><br>P017<br><u>Partie analysée par le laboratoire:</u><br>- Matériau dur de type carrelage, faïence (rouge)<br>; matériau semi-dur (blanc) ; matériau dur de type ciment-colle (gris) : Absence d'amiante | |

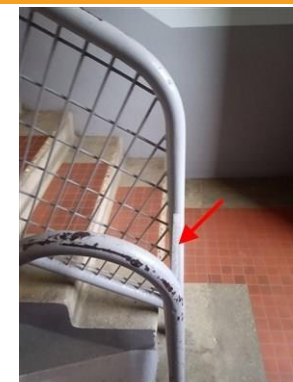
| Localisation | n° de sondage | Zone | Prélèvement effectué / Sondage et extension | Echantillon | Analyse | Photo |
|---|---|---|---|---|---|---|
| Palier | 3 | Garde-corps | Oui<br>BAT 129/ 1er étage - Palier :<br>Garde-corps | <u>Identifiant:</u> ZPSO015<br><u>Réf. échantillon:</u> MA2201007049/P019<br><u>Réf. laboratoire:</u> 22EK018722-019<br><u>Description:</u> Peinture décorative<br><u>Composant de la construction:</u> 3 - Parois verticales intérieures - Revêtements de murs, poteaux, cloisons, gaines, coffres<br><u>Partie à sonder:</u> Peinture décorative<br><u>Justificatif:</u> Après analyse en laboratoire | <u>Analyse:</u><br>P019<br><u>Partie analysée par le laboratoire:</u><br>- Matériau de type système d'enduit peinture (gris) : Absence d'amiante | |

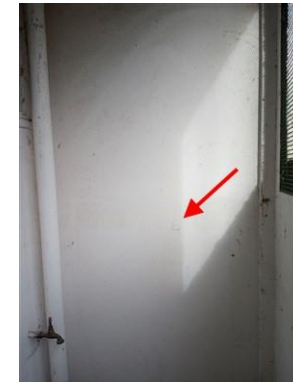
| Localisation | n° de sondage | Zone | Prélèvement effectué / Sondage et extension | Echantillon | Analyse | Photo |
|---|---|---|---|---|---|---|
| Palier | 1 | Mur de refend | Oui<br>BAT 143/4ème étage - Palier :<br>Mur de refend | <u>Identifiant:</u> ZPSO017<br><u>Echantillon:</u><br>MA2201007049/P025, réf. labo.: 22EK018722-024<br>MA2201007049/P033, réf. labo.: 22EK018722-032<br><u>Description:</u> Couche1: Peinture + Couche2: Enduit à base de plâtre lissé ou taloché<br><u>Composant de la construction:</u> 3 - Parois verticales intérieures - Revêtements de murs, poteaux, cloisons, gaines, coffres + 3 - Parois verticales intérieures - Murs et cloisons maçonnés<br><u>Partie à sonder:</u> Couche1: Peinture + Couche2: Enduit à base de plâtre lissé ou taloché<br><u>Justificatif:</u> Après analyse en laboratoire | <u>Analyse:</u><br>P033<br><u>Partie analysée par le laboratoire:</u><br>- Matériau de type peinture (blanc) ; matériau dur de type mortier, béton, chape (gris) :<br>Absence d'amiante | |

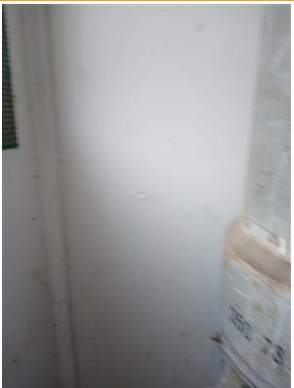
| Palier | 8 | Mur de refend | Oui<br>BAT 143/2ème étage - Palier :<br>Mur de refend | <p><u>Identifiant:</u> ZPSO017</p> <p><u>Echantillon:</u><br/>MA2201007049/P025, réf. labo.: 22EK018722-024<br/>MA2201007049/P033, réf. labo.: 22EK018722-032</p> <p><u>Description:</u> Couche1: Peinture + Couche2: Enduit à base de plâtre lissé ou taloché</p> <p><u>Composant de la construction:</u> 3 - Parois verticales intérieures - Revêtements de murs, poteaux, cloisons, gaines, coffres + 3 - Parois verticales intérieures - Murs et cloisons maçonnés</p> <p><u>Partie à sonder:</u> Couche1: Peinture + Couche2: Enduit à base de plâtre lissé ou taloché</p> <p><u>Justificatif:</u> Après analyse en laboratoire</p> | <p><u>Analyse:</u><br/>P025</p> <p><u>Partie analysée par le laboratoire:</u><br/>- Matériau de type système d'enduit peinture (blanc) ; matériau dur de type mortier, béton, chape (gris) : Absence d'amiante</p> | |

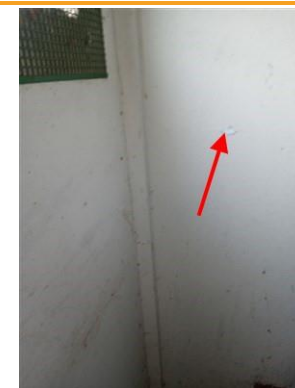
| Localisation | n° de sondage | Zone | Prélèvement effectué / Sondage et extension | Echantillon | Analyse | Photo |
|---|---|---|---|---|---|---|
| Local vide-ordures 3 | 3 | Mur donnant sur extérieur | Oui<br>BAT 143/2ème étage - Local vide-ordures 3 : Mur donnant sur extérieur | <u>Identifiant:</u> ZPSO018<br><u>Echantillon:</u><br>MA2201007049/P026, réf. labo.: 22EK018722-025<br>MA2201007049/P034, réf. labo.: 22EK018722-033<br><u>Description:</u> Peinture + Enduit à base de plâtre<br><u>Composant de la construction:</u> 3 - Parois verticales intérieures - Murs et cloisons maçonnés<br><u>Partie à sonder:</u> Peinture + Enduit à base de plâtre<br><u>Justificatif:</u> Après analyse en laboratoire | <u>Analyse:</u><br>P026<br><u>Partie analysée par le laboratoire:</u><br>- Matériau de type peinture (blanc) ; matériau semi-dur de type enduit (blanc) ; matériau dur de type mortier, béton, chape (gris) : Absence d'amiante | |

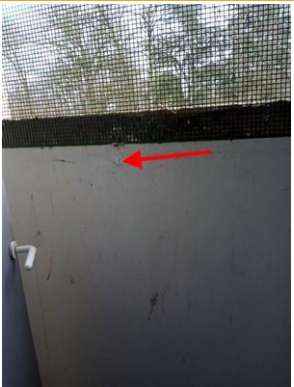
| Local vide-ordures 4 | 4 | Mur donnant sur extérieur | Oui<br>BAT 143/3ème étage - Local vide-ordures 4 : Mur donnant sur extérieur | <p><u>Identifiant:</u> ZPSO018</p> <p><u>Echantillon:</u><br/>MA2201007049/P026, réf. labo.: 22EK018722-025<br/>MA2201007049/P034, réf. labo.: 22EK018722-033</p> <p><u>Description:</u> Peinture + Enduit à base de plâtre</p> <p><u>Composant de la construction:</u> 3 - Parois verticales intérieures - Murs et cloisons maçonnés</p> <p><u>Partie à sonder:</u> Peinture + Enduit à base de plâtre</p> <p><u>Justificatif:</u> Après analyse en laboratoire</p> | <p><u>Analyse:</u><br/>P034</p> <p><u>Partie analysée par le laboratoire:</u><br/>- Matériau de type peinture (blanc) ; matériau semi-dur de type enduit (blanc) ; matériau dur de type mortier, béton, chape (gris) : Absence d'amiante</p> | |

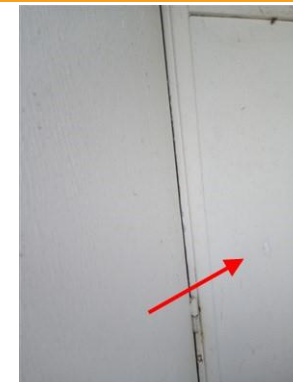
| Demi-palier | 5 | Cloison | Oui<br>BAT 43/2ème étage - Demi-palier<br>: Cloison | <p><u>Identifiant:</u> ZPSO019</p> <p><u>Echantillon:</u><br/>MA2201007049/P027, réf. labo.: 22EK018722-026<br/>MA2201007049/P035, réf. labo.: 22EK018722-034</p> <p><u>Description:</u> Peinture + Enduit à base de plâtre</p> <p><u>Composant de la construction:</u> 3 - Parois verticales intérieures - Murs et cloisons maçonnés</p> <p><u>Partie à sonder:</u> Peinture + Enduit à base de plâtre</p> <p><u>Justificatif:</u> Après analyse en laboratoire</p> | <p><u>Analyse:</u><br/>P027</p> <p><u>Partie analysée par le laboratoire:</u><br/>- Matériau de type peinture (blanc) ; matériau dur de type mortier, béton, chape (beige) :<br/>Absence d'amiante</p> | |

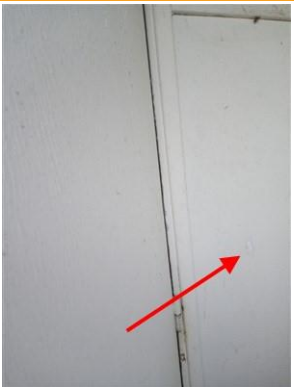
| Local vide-ordures 4 | 8 | Cloison | Oui<br>BAT 143/3ème étage - Local vide-ordures 4 : Cloison | <u>Identifiant:</u> ZPSO019<br><u>Echantillon:</u><br>MA2201007049/P027, réf. labo.: 22EK018722-026<br>MA2201007049/P035, réf. labo.: 22EK018722-034<br><u>Description:</u> Peinture + Enduit à base de plâtre<br><u>Composant de la construction:</u> 3 - Parois verticales intérieures - Murs et cloisons maçonnés<br><u>Partie à sonder:</u> Peinture + Enduit à base de plâtre<br><u>Justificatif:</u> Après analyse en laboratoire | <u>Analyse:</u><br>P035<br><u>Partie analysée par le laboratoire:</u><br>- Matériau de type peinture (blanc) ; matériau dur de type mortier, béton, chape (beige) : Absence d'amiante | |

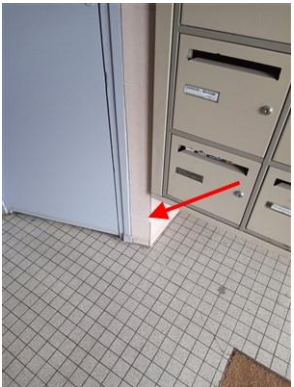
| Localisation | n° de sondage | Zone | Prélèvement effectué / Sondage et extension | Echantillon | Analyse | Photo |
|---|---|---|---|---|---|---|
| Hall | 1 | Faïence sur murs | Oui<br>BAT 143/Rez de chaussée - Hall : Faïence sur murs | <u>Identifiant:</u> ZPSO021<br><u>Réf. échantillon:</u> MA2201007049/P029<br><u>Réf. laboratoire:</u> 22EK018722-028<br><u>Description:</u> Couche1: Colle de faïence + Couche2: Joint de faïence<br><u>Composant de la construction:</u> 3 - Parois verticales intérieures - Revêtements de murs, poteaux, cloisons, gaines, coffres<br><u>Partie à sonder:</u> Couche1: Colle de faïence + Couche2: Joint de faïence<br><u>Justificatif:</u> Après analyse en laboratoire | <u>Analyse:</u><br>P029<br><u>Partie analysée par le laboratoire:</u><br>- Matériau dur de type carrelage, faïence (rose) ; matériau dur de type joint ciment (gris) ; matériau dur de type ciment-colle (beige) : Absence d'amiante | |

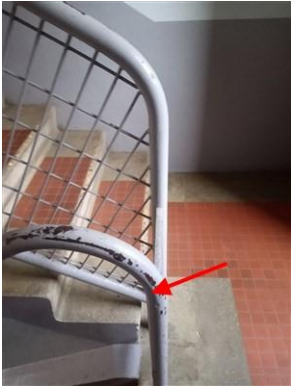
| Palier | 7 | Garde-corps | Oui<br>BAT 143/3ème étage - Palier : Garde-corps | <u>Identifiant:</u> ZPSO023<br><u>Réf. échantillon:</u> MA2201007049/P031<br><u>Réf. laboratoire:</u> 22EK018722-030<br><u>Description:</u> Peinture décorative<br><u>Composant de la construction:</u> 3 - Parois verticales intérieures - Revêtements de murs, poteaux, cloisons, gaines, coffres<br><u>Partie à sonder:</u> Peinture décorative<br><u>Justificatif:</u> Après analyse en laboratoire | <u>Analyse:</u><br>P031<br><u>Partie analysée par le laboratoire:</u><br>- Matériau de type système d'enduit peinture (gris) : Absence d'amiante | |

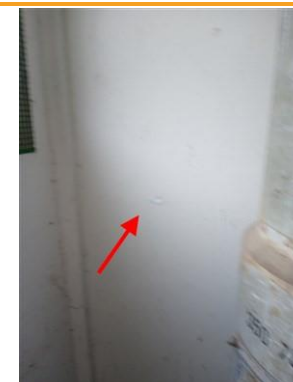
| Localisation | n° de sondage | Zone | Prélèvement effectué / Sondage et extension | Echantillon | Analyse | Photo |
|---|---|---|---|---|---|---|
| Demi-palier | 2 | Mur de refend | Oui<br>BAT 157/Rez de chaussée - Demi-palier : Mur de refend | <p><u>Identifiant:</u> ZPSO025</p> <p><u>Echantillon:</u></p> <p>MA2201007049/P037, réf. labo.: 22EK018722-036</p> <p>MA2201007049/P045, réf. labo.: 22EK018722-044</p> <p><u>Description:</u> Couche1: Peinture + Couche2: Enduit à base de plâtre lissé ou taloché</p> <p><u>Composant de la construction:</u> 3 - Parois verticales intérieures - Revêtements de murs, poteaux, cloisons, gaines, coffres + 3 - Parois verticales intérieures - Murs et cloisons maçonnés</p> <p><u>Partie à sonder:</u> Couche1: Peinture + Couche2: Enduit à base de plâtre lissé ou taloché</p> <p><u>Justificatif:</u> Après analyse en laboratoire</p> | <p><u>Analyse:</u></p> <p>P037</p> <p><u>Partie analysée par le laboratoire:</u></p> <p>- Matériau de type peinture (blanc) ; matériau semi-dur de type enduit (blanc) ; matériau dur de type mortier, béton, chape (gris) : Absence d'amiante</p> | |

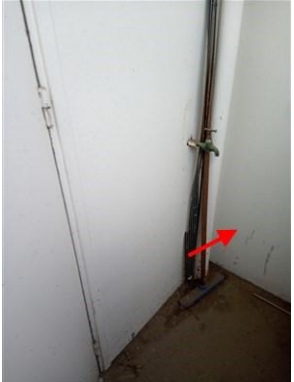
| Palier | 10 | Mur de refend | Oui<br>BAT 157/3er étage - Palier : Mur de refend | <p><u>Identifiant:</u> ZPSO025</p> <p><u>Echantillon:</u><br/>MA2201007049/P037, réf. labo.: 22EK018722-036<br/>MA2201007049/P045, réf. labo.: 22EK018722-044</p> <p><u>Description:</u> Couche1: Peinture + Couche2: Enduit à base de plâtre lissé ou taloché</p> <p><u>Composant de la construction:</u> 3 - Parois verticales intérieures - Revêtements de murs, poteaux, cloisons, gaines, coffres + 3 - Parois verticales intérieures - Murs et cloisons maçonnés</p> <p><u>Partie à sonder:</u> Couche1: Peinture + Couche2: Enduit à base de plâtre lissé ou taloché</p> <p><u>Justificatif:</u> Après analyse en laboratoire</p> | <p><u>Analyse:</u><br/>P045</p> <p><u>Partie analysée par le laboratoire:</u><br/>- Matériau de type peinture (blanc) ; matériau semi-dur de type enduit (blanc) ; matériau dur de type mortier, béton, chape (gris) : Absence d'amiante</p> | |

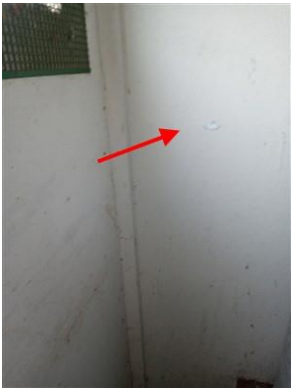
| Localisation | n° de sondage | Zone | Prélèvement effectué / Sondage et extension | Echantillon | Analyse | Photo |
|---|---|---|---|---|---|---|
| Local vide-ordures 1 | 1 | Mur donnant sur extérieur | Oui<br>BAT 157/Rez de chaussée - Local vide-ordures 1 : Mur donnant sur extérieur | <u>Identifiant:</u> ZPSO026<br><u>Echantillon:</u><br>MA2201007049/P038, réf. labo.: 22EK018722-037<br>MA2201007049/P046, réf. labo.: 22EK018722-045<br><u>Description:</u> Peinture + Enduit à base de plâtre<br><u>Composant de la construction:</u> 3 - Parois verticales intérieures - Murs et cloisons maçonnés<br><u>Partie à sonder:</u> Peinture + Enduit à base de plâtre<br><u>Justificatif:</u> Après analyse en laboratoire | <u>Analyse:</u><br>P038<br><u>Partie analysée par le laboratoire:</u><br>- Matériau de type peinture (blanc) ; matériau semi-dur de type enduit (blanc) ; matériau dur de type mortier, béton, chape (gris) : Absence d'amiante | |

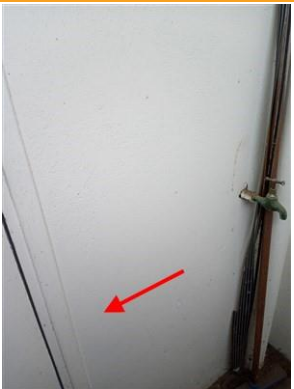
| Localisation | n° de sondage | Zone | Prélèvement effectué / Sondage et extension | Echantillon | Analyse | Photo |
|---|---|---|---|---|---|---|
| Local vide-ordures 3 | 3 | Mur donnant sur extérieur | Oui<br>BAT 157/2er étage - Local vide-ordures 3 : Mur donnant sur extérieur | <u>Identifiant:</u> ZPSO026<br><u>Echantillon:</u><br>MA2201007049/P038, réf. labo.: 22EK018722-037<br>MA2201007049/P046, réf. labo.: 22EK018722-045<br><u>Description:</u> Peinture + Enduit à base de plâtre<br><u>Composant de la construction:</u> 3 - Parois verticales intérieures - Murs et cloisons maçonnés<br><u>Partie à sonder:</u> Peinture + Enduit à base de plâtre<br><u>Justificatif:</u> Après analyse en laboratoire | <u>Analyse:</u><br>P046<br><u>Partie analysée par le laboratoire:</u><br>- Matériau de type peinture (blanc) ; matériau semi-dur de type enduit (blanc) ; matériau dur de type mortier, béton, chape (gris) (foncé) ; matériau dur de type mortier, béton, chape (gris) (clair) : Absence d'amiante | |

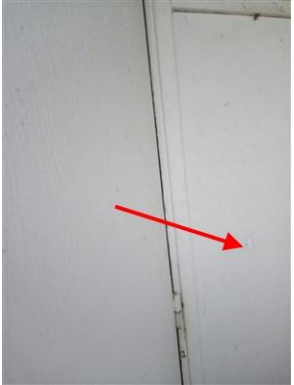
| Localisation | n° de sondage | Zone | Prélèvement effectué / Sondage et extension | Echantillon | Analyse | Photo |
|---|---|---|---|---|---|---|
| Local vide-ordures 1 | 2 | Cloison | Oui<br>BAT 157/Rez de chaussée - Local vide-ordures 1 : Cloison | <u>Identifiant:</u> ZPSO027<br><u>Echantillon:</u><br>MA2201007049/P039, réf. labo.: 22EK018722-038<br>MA2201007049/P047, réf. labo.: 22EK018722-046<br><u>Description:</u> Peinture + Enduit à base de plâtre<br><u>Composant de la construction:</u> 3 - Parois verticales intérieures - Murs et cloisons maçonnés<br><u>Partie à sonder:</u> Peinture + Enduit à base de plâtre<br><u>Justificatif:</u> Après analyse en laboratoire | <u>Analyse:</u><br>P039<br><u>Partie analysée par le laboratoire:</u><br>- Matériau de type peinture (blanc) ; matériau semi-dur de type enduit (blanc) ; matériau dur de type mortier, béton, chape (gris) : Absence d'amiante | |

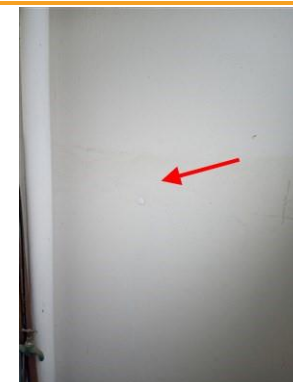
| Demi-palier | 7 | Cloison | Oui<br>BAT 157/3er étage - Demi-palier : Cloison | <u>Identifiant:</u> ZPSO027<br><u>Echantillon:</u><br>MA2201007049/P039, réf. labo.: 22EK018722-038<br>MA2201007049/P047, réf. labo.: 22EK018722-046<br><u>Description:</u> Peinture + Enduit à base de plâtre<br><u>Composant de la construction:</u> 3 - Parois verticales intérieures - Murs et cloisons maçonnés<br><u>Partie à sonder:</u> Peinture + Enduit à base de plâtre<br><u>Justificatif:</u> Après analyse en laboratoire | <u>Analyse:</u><br>P047<br><u>Partie analysée par le laboratoire:</u><br>- Matériau de type peinture (blanc) ; matériau semi-dur de type enduit (blanc) ; matériau dur de type mortier, béton, chape (gris) : Absence d'amiante | |

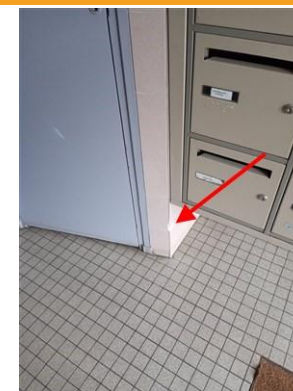
| Localisation | n° de sondage | Zone | Prélèvement effectué / Sondage et extension | Echantillon | Analyse | Photo |
|---|---|---|---|---|---|---|
| Hall | 1 | Faïence sur murs | Oui<br>BAT 157/Rez de chaussée - Hall :<br>Faïence sur murs | <u>Identifiant:</u> ZPSO029<br><u>Réf. échantillon:</u> MA2201007049/P041<br><u>Réf. laboratoire:</u> 22EK018722-040<br><u>Description:</u> Couche1: Colle de faïence + Couche2: Joint de faïence<br><u>Composant de la construction:</u> 3 - Parois verticales intérieures - Revêtements de murs, poteaux, cloisons, gaines, coffres<br><u>Partie à sonder:</u> Couche1: Colle de faïence + Couche2: Joint de faïence<br><u>Justificatif:</u> Après analyse en laboratoire | <u>Analyse:</u><br>P041<br><u>Partie analysée par le laboratoire:</u><br>- Matériau dur de type carrelage, faïence (rose) ;<br>matériau dur de type joint ciment (gris) ;<br>matériau dur de type ciment-colle (beige) :<br>Absence d'amiante | |

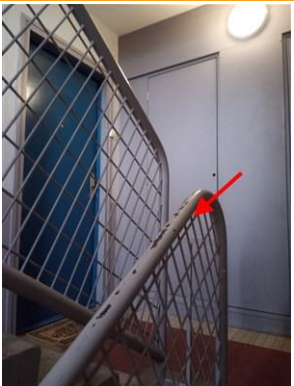
| Demi-palier | 4 | Garde-corps | Oui<br>BAT 157/1er étage - Demi-palier :<br>Garde-corps | <u>Identifiant:</u> ZPSO031<br><u>Réf. échantillon:</u> MA2201007049/P043<br><u>Réf. laboratoire:</u> 22EK018722-042<br><u>Description:</u> Peinture décorative<br><u>Composant de la construction:</u> 3 - Parois verticales intérieures - Revêtements de murs, poteaux, cloisons, gaines, coffres<br><u>Partie à sonder:</u> Peinture décorative<br><u>Justificatif:</u> Après analyse en laboratoire | <u>Analyse:</u><br>P043<br><u>Partie analysée par le laboratoire:</u><br>- Matériau de type système d'enduit peinture (gris) : Absence d'amiante | |

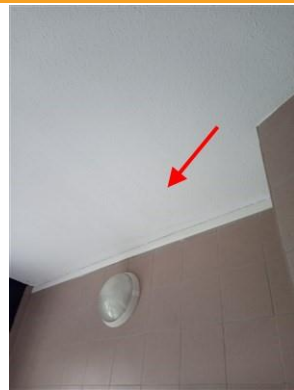
| Localisation | n° de sondage | Zone | Prélèvement effectué / Sondage et extension | Echantillon | Analyse | Photo |
|---|---|---|---|---|---|---|
| Hall | 1 | Plafond | Oui<br>BAT 113/Rez de chaussée - Hall : Plafond | <u>Identifiant:</u> ZPSO004<br><u>Echantillon:</u><br>MA2201007049/P004, réf. labo.: 22EK018722-004<br>MA2201007049/P012, réf. labo.: 22EK018722-012<br><u>Description:</u> Peinture + Enduit à base de plâtre<br><u>Composant de la construction:</u> 4 - Plafonds et faux plafonds - Plafonds<br><u>Partie à sonder:</u> Peinture + Enduit à base de plâtre<br><u>Justificatif:</u> Après analyse en laboratoire | <u>Analyse:</u><br>P004<br><u>Partie analysée par le laboratoire:</u><br>- Matériau de type système d'enduit peinture (blanc) ; matériau dur de type mortier, béton, chape (gris) : Absence d'amiante | |

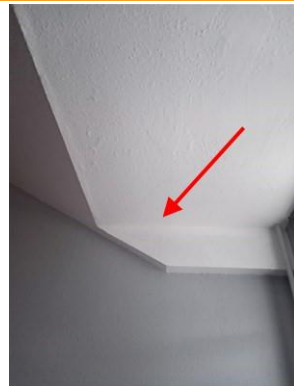
| Palier | 6 | Plafond | Oui<br>BAT 113/2er étage - Palier :<br>Plafond | <p><u>Identifiant:</u> ZPSO004</p> <p><u>Echantillon:</u><br/>MA2201007049/P004, réf. labo.: 22EK018722-004<br/>MA2201007049/P012, réf. labo.: 22EK018722-012</p> <p><u>Description:</u> Peinture + Enduit à base de plâtre</p> <p><u>Composant de la construction:</u> 4 - Plafonds et faux plafonds - Plafonds</p> <p><u>Partie à sonder:</u> Peinture + Enduit à base de plâtre</p> <p><u>Justificatif:</u> Après analyse en laboratoire</p> | <p><u>Analyse:</u><br/>P012</p> <p><u>Partie analysée par le laboratoire:</u><br/>- Matériau de type peinture (blanc) ; matériau semi-dur de type enduit (blanc) ; matériau dur de type mortier, béton, chape (gris) ; matériau (marron) : Absence d'amiante</p> | |

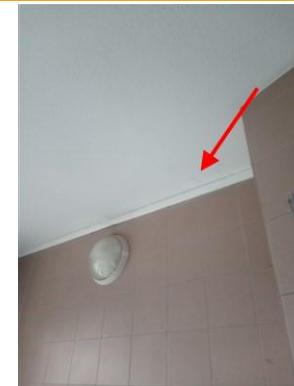
| Palier | 4 | Plafond | Oui<br>BAT 129/ 1er étage - Palier :<br>Plafond | <p><u>Identifiant:</u> ZPSO012</p> <p><u>Echantillon:</u><br/>MA2201007049/P016, réf. labo.: 22EK018722-016<br/>MA2201007049/P024, réf. labo.: 22EK018722-023</p> <p><u>Description:</u> Couche1: Peinture + Couche2: Enduit à base de plâtre lissé ou taloché</p> <p><u>Composant de la construction:</u> 4 - Plafonds et faux plafonds - Poutres et charpentes + 4 - Plafonds et faux plafonds - Plafonds</p> <p><u>Partie à sonder:</u> Couche1: Peinture + Couche2: Enduit à base de plâtre lissé ou taloché</p> <p><u>Justificatif:</u> Après analyse en laboratoire</p> | <p><u>Analyse:</u><br/>P016</p> <p><u>Partie analysée par le laboratoire:</u><br/>- Matériau de type système d'enduit peinture (blanc) ; matériau semi-dur de type ciment (beige) : Absence d'amiante</p> | |

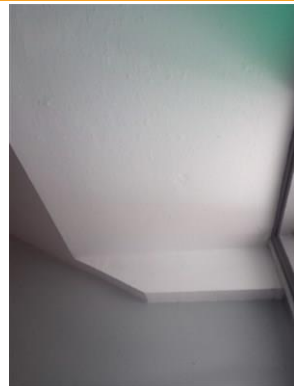
| Palier | 10 | Plafond | Oui<br>BAT 129/ 3er étage - Palier :<br>Plafond | <p><u>Identifiant:</u> ZPSO012</p> <p><u>Echantillon:</u><br/>MA2201007049/P016, réf. labo.: 22EK018722-016<br/>MA2201007049/P024, réf. labo.: 22EK018722-023</p> <p><u>Description:</u> Couche1: Peinture + Couche2: Enduit à base de plâtre lissé ou taloché</p> <p><u>Composant de la construction:</u> 4 - Plafonds et faux plafonds - Poutres et charpentes + 4 - Plafonds et faux plafonds - Plafonds</p> <p><u>Partie à sonder:</u> Couche1: Peinture + Couche2: Enduit à base de plâtre lissé ou taloché</p> <p><u>Justificatif:</u> Après analyse en laboratoire</p> | <p><u>Analyse:</u><br/>P024</p> <p><u>Partie analysée par le laboratoire:</u><br/>- Matériau de type système d'enduit peinture (blanc) ; matériau dur de type mortier, béton, chape (gris) : Absence d'amiante</p> | |

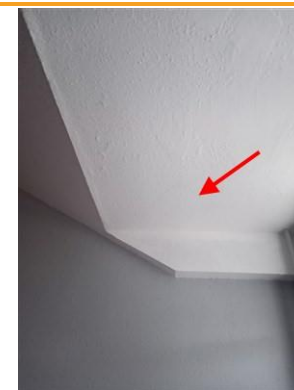
| Palier | 7 | Plafond | Oui<br>BAT 143/2ème étage - Palier : Plafond | <p><u>Identifiant:</u> ZPSO020</p> <p><u>Echantillon:</u><br/>MA2201007049/P028, réf. labo.: 22EK018722-027<br/>MA2201007049/P036, réf. labo.: 22EK018722-035</p> <p><u>Description:</u> Peinture + Enduit à base de plâtre</p> <p><u>Composant de la construction:</u> 4 - Plafonds et faux plafonds - Plafonds</p> <p><u>Partie à sonder:</u> Peinture + Enduit à base de plâtre</p> <p><u>Justificatif:</u> Après analyse en laboratoire</p> | <p><u>Analyse:</u><br/>P028</p> <p><u>Partie analysée par le laboratoire:</u><br/>- Matériau de type système d'enduit peinture (blanc) ; matériau dur de type mortier, béton, chape (gris) (foncé) ; matériau dur de type mortier, béton, chape (gris) (clair) : Absence d'amiante</p> | |

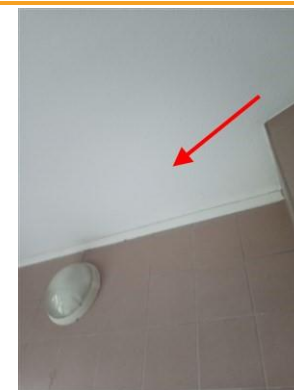
| Localisation | n° de sondage | Zone | Prélèvement effectué / Sondage et extension | Echantillon | Analyse | Photo |
|---|---|---|---|---|---|---|
| Local vide-ordures 1 | 3 | Plafond | Oui<br>BAT 157/Rez de chaussée - Local vide-ordures 1 : Plafond | <u>Identifiant:</u> ZPSO028<br><u>Echantillon:</u><br>MA2201007049/P040, réf. labo.: 22EK018722-039<br>MA2201007049/P048, réf. labo.: 22EK018722-047<br><u>Description:</u> Peinture + Enduit à base de plâtre<br><u>Composant de la construction:</u> 4 - Plafonds et faux plafonds - Plafonds<br><u>Partie à sonder:</u> Peinture + Enduit à base de plâtre<br><u>Justificatif:</u> Après analyse en laboratoire | <u>Analyse:</u><br>P040<br><u>Partie analysée par le laboratoire:</u><br>- Matériau de type système d'enduit peinture (blanc) ; matériau semi-dur de type plâtre (blanc)<br>: Absence d'amiante | |

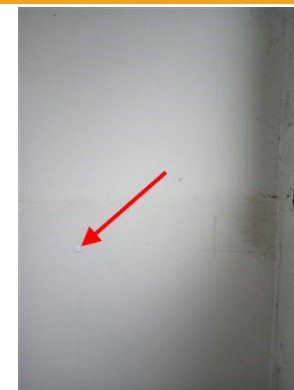
| Palier | 10 | Plafond | Oui<br>BAT 157/3er étage - Palier : Plafond | <p><u>Identifiant:</u> ZPSO028</p> <p><u>Echantillon:</u><br/>MA2201007049/P040, réf. labo.: 22EK018722-039<br/>MA2201007049/P048, réf. labo.: 22EK018722-047</p> <p><u>Description:</u> Peinture + Enduit à base de plâtre</p> <p><u>Composant de la construction:</u> 4 - Plafonds et faux plafonds - Plafonds</p> <p><u>Partie à sonder:</u> Peinture + Enduit à base de plâtre</p> <p><u>Justificatif:</u> Après analyse en laboratoire</p> | <p><u>Analyse:</u><br/>P048</p> <p><u>Partie analysée par le laboratoire:</u><br/>- Phase 1 Matériau de type système d'enduit peinture (blanc) ; matériau dur de type mortier, béton, chape (gris)<br/>Absence d'amiante<br/>- Phase 2 Matériau dur de type mortier, béton, chape (gris)<br/>Absence d'amiante</p> | |

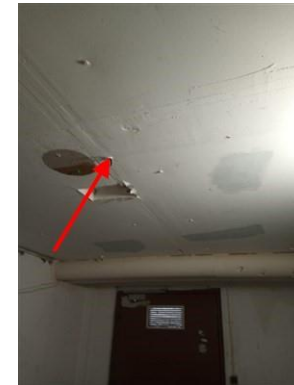
| Localisation | n° de sondage | Zone | Prélèvement effectué / Sondage et extension | Echantillon | Analyse | Photo |
|---|---|---|---|---|---|---|
| Cave | 1 | Plafond | Oui<br>BAT 157/Sous-Sol - Cave : Plafond | <u>Identifiant:</u> ZPSO052<br><u>Echantillon:</u><br>MA2201007049/P087, réf. labo.: 22EK018722-053<br>MA2201007049/P088, réf. labo.: 22EK018722-054<br><u>Description:</u> Peinture + Enduit de jointoiement + Bande + Plaque de plâtre<br><u>Composant de la construction:</u> 4 - Plafonds et faux plafonds - Plafonds<br><u>Partie à sonder:</u> Peinture + Enduit de jointoiement + Bande + Plaque de plâtre<br><u>Justificatif:</u> Après analyse en laboratoire | <u>Analyse:</u><br>P088<br><u>Partie analysée par le laboratoire:</u><br>- Phase 2 Matériau (gris) ; matériau semi-dur de type enduit (brillant) (blanc) ; matériau semi-dur de type plaque (plâtreux) (marron)<br>Absence d'amiante | |

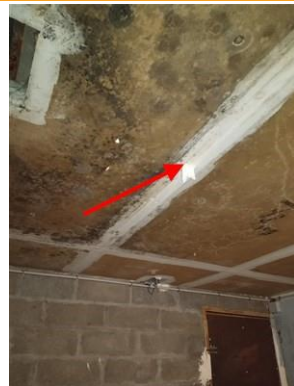
| | 4 | Plafond | Oui<br>BAT 113/Sous-Sol - Cave : Plafond | <p><u>Identifiant:</u> ZPSO052</p> <p><u>Echantillon:</u><br/>MA2201007049/P087, réf. labo.: 22EK018722-053<br/>MA2201007049/P088, réf. labo.: 22EK018722-054</p> <p><u>Description:</u> Peinture + Enduit de jointoiment + Bande + Plaque de plâtre</p> <p><u>Composant de la construction:</u> 4 - Plafonds et faux plafonds - Plafonds</p> <p><u>Partie à sonder:</u> Peinture + Enduit de jointoiment + Bande + Plaque de plâtre</p> <p><u>Justificatif:</u> Après analyse en laboratoire</p> | <p><u>Analyse:</u><br/>P087</p> <p><u>Partie analysée par le laboratoire:</u></p> <ul style="list-style-type: none"> <li>- Phase 1 Matériau de type système d'enduit peinture (blanc) ; matériau souple fibreux de type papier, carton (beige) ; matériau semi-dur de type enduit (blanc) en traces</li> <li>- Phase 2 Matériau souple fibreux de type papier, carton (beige)</li> <li>- Phase 3 Matériau semi-dur de type enduit (blanc) ; matériau semi-dur de type plaque (plâtreux) (marron)</li> </ul> <p>Absence d'amiante</p> | |

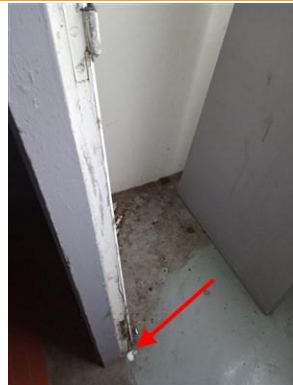
| Localisation | n° de sondage | Zone | Prélèvement effectué / Sondage et extension | Echantillon | Analyse | Photo |
|---|---|---|---|---|---|---|
| Local vide-ordures 1 | 1 | Sol | Oui<br>BAT 113/Rez de chaussée - Local vide-ordures 1 : Sol | <p><u>Identifiant:</u> ZPSO008</p> <p><u>Réf. échantillon:</u> MA2201007049/P008</p> <p><u>Réf. laboratoire:</u> 22EK018722-008</p> <p><u>Description:</u> Couche1: Peinture de sol + Couche2: Ragréage</p> <p><u>Composant de la construction:</u> 5 - Planchers et planchers techniques - Revêtements de sols</p> <p><u>Partie à sonder:</u> Couche1: Peinture de sol + Couche2: Ragréage</p> <p><u>Justificatif:</u> Après analyse en laboratoire</p> | <p><u>Analyse:</u><br/>P008</p> <p><u>Partie analysée par le laboratoire:</u></p> <ul style="list-style-type: none"> <li>- Matériau de type peinture (gris) ; matériau semi-dur (blanc) ; matériau semi-dur (jaune) ; matériau (marron) : Absence d'amiante</li> </ul> | |

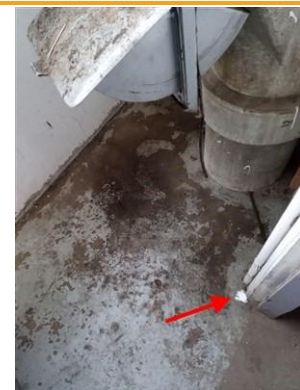
| Localisation | n° de sondage | Zone | Prélèvement effectué / Sondage et extension | Echantillon | Analyse | Photo |
|---|---|---|---|---|---|---|
| Local vide-ordures 2 | 2 | Sol | Oui<br>BAT 129/ 1er étage - Local vide-ordures 2 : Sol | <u>Identifiant:</u> ZPSO016<br><u>Réf. échantillon:</u> MA2201007049/P020<br><u>Réf. laboratoire:</u> 22EK018722-020<br><u>Description:</u> Couche1: Peinture de sol + Couche2: Ragréage<br><u>Composant de la construction:</u> 5 - Planchers et planchers techniques - Revêtements de sols<br><u>Partie à sonder:</u> Couche1: Peinture de sol + Couche2: Ragréage<br><u>Justificatif:</u> Après analyse en laboratoire | <u>Analyse:</u><br>P020<br><u>Partie analysée par le laboratoire:</u><br>- Matériau semi-dur (gris) ; matériau semi-dur de type ragréage (gris) : Absence d'amiante | |

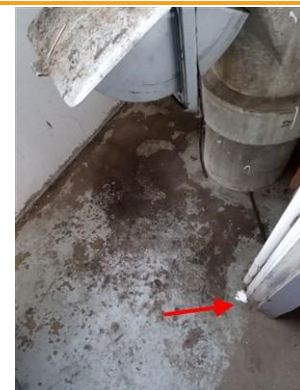
| Localisation | n° de sondage | Zone | Prélèvement effectué / Sondage et extension | Echantillon | Analyse | Photo |
|---|---|---|---|---|---|---|
| Local vide-ordures 2 | 2 | Sol | Oui<br>BAT 143/1er étage - Local vide-ordures 2 : Sol | <u>Identifiant:</u> ZPSO024<br><u>Réf. échantillon:</u> MA2201007049/P032<br><u>Réf. laboratoire:</u> 22EK018722-031<br><u>Description:</u> Couche1: Peinture de sol + Couche2: Ragréage<br><u>Composant de la construction:</u> 5 - Planchers et planchers techniques - Revêtements de sols<br><u>Partie à sonder:</u> Couche1: Peinture de sol + Couche2: Ragréage<br><u>Justificatif:</u> Après analyse en laboratoire | <u>Analyse:</u><br>P032<br><u>Partie analysée par le laboratoire:</u><br>- Matériau de type peinture (gris) ; matériau dur de type mortier, béton, chape (gris) : Absence d'amiante | |

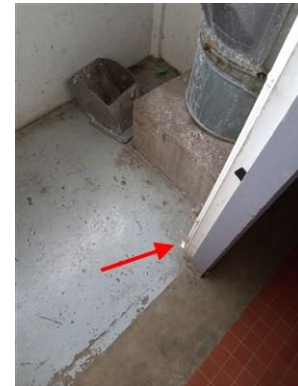
| Localisation | n° de sondage | Zone | Prélèvement effectué / Sondage et extension | Echantillon | Analyse | Photo |
|---|---|---|---|---|---|---|
| Local vide-ordures 1 | 1 | Sol | Oui<br>BAT 157/Rez de chaussée - Local vide-ordures 1 : Sol | <u>Identifiant:</u> ZPSO032<br><u>Réf. échantillon:</u> MA2201007049/P044<br><u>Réf. laboratoire:</u> 22EK018722-043<br><u>Description:</u> Couche1: Peinture de sol + Couche2: Ragréage<br><u>Composant de la construction:</u> 5 - Planchers et planchers techniques - Revêtements de sols<br><u>Partie à sonder:</u> Couche1: Peinture de sol + Couche2: Ragréage<br><u>Justificatif:</u> Après analyse en laboratoire | <u>Analyse:</u><br>P044<br><u>Partie analysée par le laboratoire:</u><br>- Matériau de type peinture (gris) ; matériau semi-dur de type enduit (blanc) ; matériau semi-dur (gris) en traces : Absence d'amiante | |

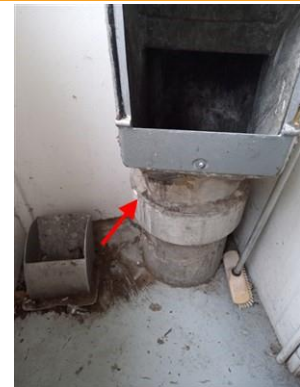
| ZPSO006 : Conduit en fibres-ciment | | | | | | |
|---|---|---|---|---|---|---|
| Local vide-ordures 1 | 1 | Conduit | Oui<br>BAT 113/Rez de chaussée - Local vide-ordures 1 : Conduit | <u>Identifiant:</u> ZPSO006<br><u>Réf. échantillon:</u> MA2201007049/P006<br><u>Réf. laboratoire:</u> 22EK018722-006<br><u>Description:</u> Conduit en fibres-ciment<br><u>Composant de la construction:</u> 6 - Conduits et accessoires intérieurs - Vide-ordures<br><u>Partie à sonder:</u> Conduit en fibres-ciment<br><u>Justificatif:</u> Après analyse en laboratoire | <u>Analyse:</u><br>P006<br><u>Partie analysée par le laboratoire:</u><br>- Matériau dur fibreux de type fibres-ciment (beige) : Présence d'amiante | |

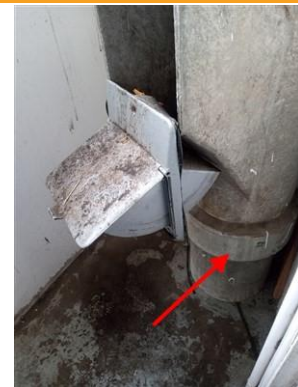
| Localisation | n° de sondage | Zone | Prélèvement effectué / Sondage et extension | Echantillon | Analyse | Photo |
|---|---|---|---|---|---|---|
| Local vide-ordures 2 | 2 | Conduit | Oui<br>BAT 129/ 1er étage - Local vide-ordures 2 : Conduit | <u>Identifiant:</u> ZPSO014<br><u>Réf. échantillon:</u> MA2201007049/P018<br><u>Réf. laboratoire:</u> 22EK018722-018<br><u>Description:</u> Conduit en fibres-ciment<br><u>Composant de la construction:</u> 6 - Conduits et accessoires intérieurs - Vide-ordures<br><u>Partie à sonder:</u> Conduit en fibres-ciment<br><u>Justificatif:</u> Après analyse en laboratoire | <u>Analyse:</u><br>P018<br><u>Partie analysée par le laboratoire:</u><br>- Matériau dur fibreux de type fibres-ciment (gris) : Présence d'amiante | |

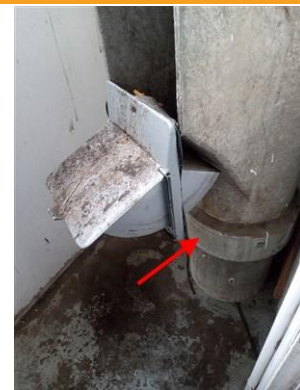
| Localisation | n° de sondage | Zone | Prélèvement effectué / Sondage et extension | Echantillon | Analyse | Photo |
|---|---|---|---|---|---|---|
| Local vide-ordures 3 | 3 | Conduit | Oui<br>BAT 143/2ème étage - Local vide-ordures 3 : Conduit | <u>Identifiant:</u> ZPSO022<br><u>Réf. échantillon:</u> MA2201007049/P030<br><u>Réf. laboratoire:</u> 22EK018722-029<br><u>Description:</u> Conduit en fibres-ciment<br><u>Composant de la construction:</u> 6 - Conduits et accessoires intérieurs - Vide-ordures<br><u>Partie à sonder:</u> Conduit en fibres-ciment<br><u>Justificatif:</u> Après analyse en laboratoire | <u>Analyse:</u><br>P030<br><u>Partie analysée par le laboratoire:</u><br>- Matériau dur fibreux de type fibres-ciment (gris) : Présence d'amiante | |

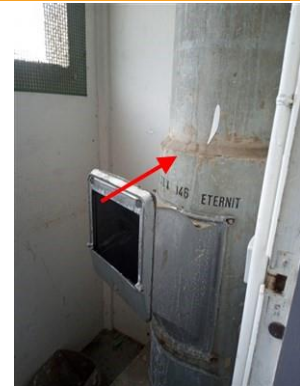
| Localisation | n° de sondage | Zone | Prélèvement effectué / Sondage et extension | Echantillon | Analyse | Photo |
|---|---|---|---|---|---|---|
| Local vide-ordures 2 | 2 | Conduit | Oui<br>BAT 157/1er étage - Local vide-ordures 2 : Conduit | <u>Identifiant:</u> ZPSO030<br><u>Réf. échantillon:</u> MA2201007049/P042<br><u>Réf. laboratoire:</u> 22EK018722-041<br><u>Description:</u> Conduit en fibres-ciment<br><u>Composant de la construction:</u> 6 - Conduits et accessoires intérieurs - Vide-ordures<br><u>Partie à sonder:</u> Conduit en fibres-ciment<br><u>Justificatif:</u> Après analyse en laboratoire | <u>Analyse:</u><br>P042<br><u>Partie analysée par le laboratoire:</u><br>- Matériau semi-dur (gris) ; matériau semi-dur (blanc) ; matériau dur fibreux de type fibres-ciment (gris) : Présence d'amiante | |
