# Rapport de repérage des matériaux et produits contenant de l'amiante avant réalisation de travaux dans un immeuble bâti

Numéro de dossier : MA2201007052  
Date d'édition: 24/03/2022

177, 191, 207, 221, 235, 251, 263,  
277 RUE LT MOISANT (BAT F)  
77190 DAMMARIE LES LYS

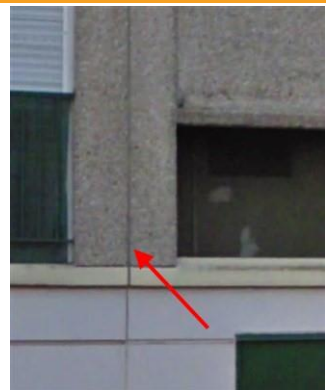
| Localisation | n° de sondage | Zone | Prélèvement effectué / Sondage et extension | Echantillon | Analyse | Photo |
|---|---|---|---|---|---|---|
| Façade | 1 | Façade avant | Oui<br>BAT<br>177.191.207.221.235.251.263.277 - Façade : Façade avant | <u>Identifiant:</u> ZPSO049<br><u>Echantillon:</u><br>MA2201007052/P073, réf. labo.: 22EK019683-073<br>MA2201007052/P074, réf. labo.: 22EK019683-074<br><u>Description:</u> Crépis extérieur<br><u>Composant de la construction:</u> 2 - Parois verticales extérieures et Façades - Façades lourdes y compris poteaux<br><u>Partie à sonder:</u> Crépis extérieur<br><u>Justificatif:</u> Après analyse en laboratoire | <u>Analyse:</u><br>P073<br><u>Partie analysée par le laboratoire:</u><br>- Phase 1 Matériau souple (beige) ; matériau (rose) en traces ; matériau dur de type mortier, béton, chape (gris)<br>Absence d'amiante<br>- Phase 2 Matériau dur de type mortier, béton, chape (gris)<br>Absence d'amiante | |

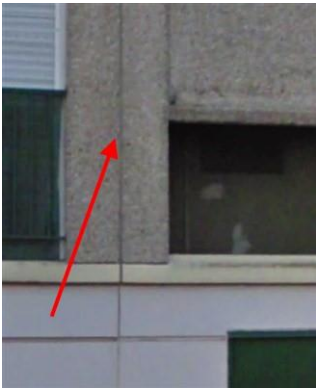
| Localisation | n° de sondage | Zone | Prélèvement effectué / Sondage et extension | Echantillon | Analyse | Photo |
|---|---|---|---|---|---|---|
| Façade | 1 | Façade avant | Oui<br>BAT<br>177.191.207.221.235.251.263.27<br>7 - Façade : Façade avant | <u>Identifiant:</u> ZPSO050<br><u>Echantillon:</u><br>MA2201007052/P075, réf. labo.: 22EK019683-075<br>MA2201007052/P076, réf. labo.: 22EK019683-076<br>MA2201007052/P077, réf. labo.: 22EK019683-077<br><u>Description:</u> Garnissage des joints de dilatation<br><u>Composant de la construction:</u> 2 - Parois verticales extérieures et Façades - Façades lourdes y compris poteaux<br><u>Partie à sonder:</u> Garnissage des joints de dilatation<br><u>Justificatif:</u> Après analyse en laboratoire | <u>Analyse:</u><br>P075<br><u>Partie analysée par le laboratoire:</u><br>- Matériau de type mousse (gris) ; matériau souple de type joint (beige) ; matériau souple (fibreuse) (bitumineux) (noir) : Présence d'amiante | |

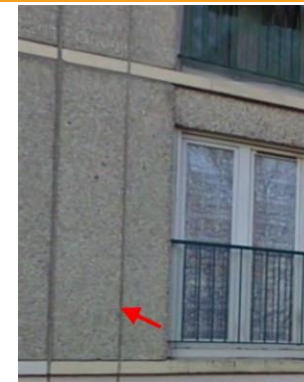
| | 3 | Pignon | Oui<br>BAT<br>177.191.207.221.235.251.263.27<br>7 - Façade : Pignon | <u>Identifiant:</u> ZPSO050<br><u>Echantillon:</u><br>MA2201007052/P075, réf. labo.: 22EK019683-075<br>MA2201007052/P076, réf. labo.: 22EK019683-076<br>MA2201007052/P077, réf. labo.: 22EK019683-077<br><u>Description:</u> Garnissage des joints de dilatation<br><u>Composant de la construction:</u> 2 - Parois verticales extérieures et Façades - Façades lourdes y compris poteaux<br><u>Partie à sonder:</u> Garnissage des joints de dilatation<br><u>Justificatif:</u> Après analyse en laboratoire | <u>Analyse:</u><br>P077<br><u>Partie analysée par le laboratoire:</u><br>- Matériau de type mousse (gris) ; matériau souple de type joint (beige) ; matériau souple (fibreuse) (bitumineux) (noir) : Présence d'amiante | |

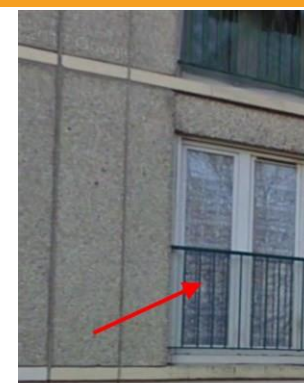
| Localisation | n° de sondage | Zone | Prélèvement effectué / Sondage et extension | Echantillon | Analyse | Photo |
|---|---|---|---|---|---|---|
| Façade | 1 | Garde-corps | Oui<br>BAT<br>177.191.207.221.235.251.263.27<br>7 - Façade : Garde-corps | <u>Identifiant:</u> ZPSO051<br><u>Réf. échantillon:</u> MA2201007052/P078<br><u>Réf. laboratoire:</u> 22EK019683-078<br><u>Description:</u> Peinture décorative<br><u>Composant de la construction:</u> 2 - Parois verticales extérieures et Façades - Menuiseries extérieures<br><u>Partie à sonder:</u> Peinture décorative<br><u>Justificatif:</u> Après analyse en laboratoire | <u>Analyse:</u><br>P078<br><u>Partie analysée par le laboratoire:</u><br>- Matériau de type peinture (vert) : Absence d'amiante | |

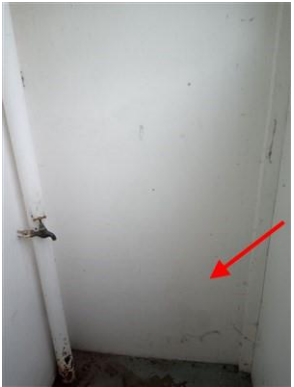
| Localisation | n° de sondage | Zone | Prélèvement effectué / Sondage et extension | Echantillon | Analyse | Photo |
|---|---|---|---|---|---|---|
| Demi-palier | 2 | Mur de refend | Oui<br>BAT 177/Rez de chaussée - Demi-palier : Mur de refend | <u>Identifiant:</u> ZPSO001<br><u>Echantillon:</u><br>MA2201007052/P001, réf. labo.: 22EK019683-001<br>MA2201007052/P009, réf. labo.: 22EK019683-009<br><u>Description:</u> Couche1: Peinture + Couche2: Enduit à base de plâtre lissé ou taloché<br><u>Composant de la construction:</u> 3 - Parois verticales intérieures - Revêtements de murs, poteaux, cloisons, gaines, coffres + 3 - Parois verticales intérieures - Murs et cloisons maçonnés<br><u>Partie à sonder:</u> Couche1: Peinture + Couche2: Enduit à base de plâtre lissé ou taloché<br><u>Justificatif:</u> Après analyse en laboratoire | <u>Analyse:</u><br>P001<br><u>Partie analysée par le laboratoire:</u><br>- Matériau de type système d'enduit peinture (blanc) ; matériau dur de type mortier, béton, chape (gris) : Absence d'amiante | |

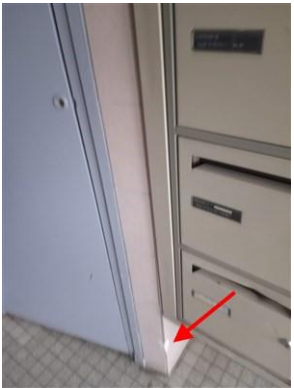
| Localisation | n° de sondage | Zone | Prélèvement effectué / Sondage et extension | Echantillon | Analyse | Photo |
|---|---|---|---|---|---|---|
| Hall | 1 | Faïence sur murs | Oui<br>BAT 177/Rez de chaussée - Hall :<br>Faïence sur murs | <u>Identifiant:</u> ZPSO005<br><u>Réf. échantillon:</u> MA2201007052/P005<br><u>Réf. laboratoire:</u> 22EK019683-005<br><u>Description:</u> Couche1: Colle de faïence + Couche2: Joint de faïence<br><u>Composant de la construction:</u> 3 - Parois verticales intérieures - Revêtements de murs, poteaux, cloisons, gaines, coffres<br><u>Partie à sonder:</u> Couche1: Colle de faïence + Couche2: Joint de faïence<br><u>Justificatif:</u> Après analyse en laboratoire | <u>Analyse:</u><br>P005<br><u>Partie analysée par le laboratoire:</u><br>- Matériau dur de type carrelage, faïence (rose) ;<br>matériau dur de type ciment-colle (gris) ;<br>matériau de type système d'enduit peinture (jaune) ; matériau dur de type mortier, béton, chape (gris) : Absence d'amiante | |

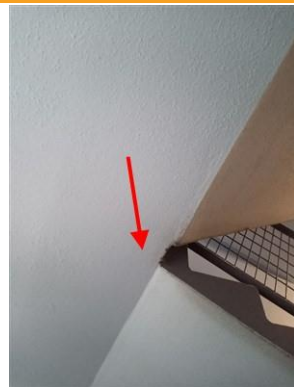
| Localisation | n° de sondage | Zone | Prélèvement effectué / Sondage et extension | Echantillon | Analyse | Photo |
|---|---|---|---|---|---|---|
| Demi-palier | 2 | Plafond | Oui<br>BAT 177/Rez de chaussée - Demi-palier : Plafond | <u>Identifiant:</u> ZPSO004<br><u>Echantillon:</u><br>MA2201007052/P004, réf. labo.: 22EK019683-004<br>MA2201007052/P012, réf. labo.: 22EK019683-012<br><u>Description:</u> Peinture + Enduit à base de plâtre<br><u>Composant de la construction:</u> 4 - Plafonds et faux plafonds - Plafonds<br><u>Partie à sonder:</u> Peinture + Enduit à base de plâtre<br><u>Justificatif:</u> Après analyse en laboratoire | <u>Analyse:</u><br>P004<br><u>Partie analysée par le laboratoire:</u><br>- Matériau de type système d'enduit peinture (blanc) ; matériau dur de type mortier, béton, chape (beige) : Absence d'amiante | |

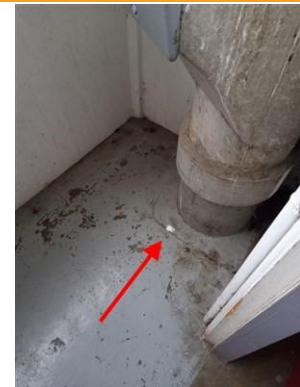
| Localisation | n° de sondage | Zone | Prélèvement effectué / Sondage et extension | Echantillon | Analyse | Photo |
|---|---|---|---|---|---|---|
| Local vide-ordures 2 | 2 | Sol | Oui<br>BAT 177/1er étage - Local vide-ordures 2 : Sol | <u>Identifiant:</u> ZPSO008<br><u>Réf. échantillon:</u> MA2201007052/P008<br><u>Réf. laboratoire:</u> 22EK019683-008<br><u>Description:</u> Couche1: Peinture de sol + Couche2: Ragréage<br><u>Composant de la construction:</u> 5 - Planchers et planchers techniques - Revêtements de sols<br><u>Partie à sonder:</u> Couche1: Peinture de sol + Couche2: Ragréage<br><u>Justificatif:</u> Après analyse en laboratoire | <u>Analyse:</u><br>P008<br><u>Partie analysée par le laboratoire:</u><br>- Matériau de type système d'enduit peinture (gris) ; matériau dur de type mortier, béton, chape (gris) : Absence d'amiante | |

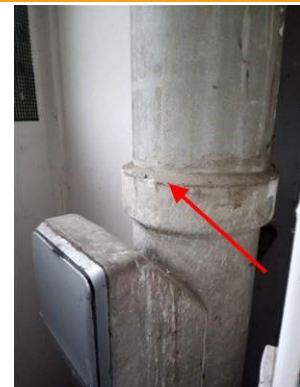
| Local vide-ordures 2 | 2 | Conduit | Oui<br>BAT 177/1er étage - Local vide-ordures 2 : Conduit | <u>Identifiant:</u> ZPSO006<br><u>Réf. échantillon:</u> MA2201007052/P006<br><u>Réf. laboratoire:</u> 22EK019683-006<br><u>Description:</u> Conduit en fibres-ciment<br><u>Composant de la construction:</u> 6 - Conduits et accessoires intérieurs - Vide-ordures<br><u>Partie à sonder:</u> Conduit en fibres-ciment<br><u>Justificatif:</u> Après analyse en laboratoire | <u>Analyse:</u><br>P006<br><u>Partie analysée par le laboratoire:</u><br>- Matériau de type peinture (blanc) ; matériau dur fibreux de type fibres-ciment (gris) : Présence d'amiante | |

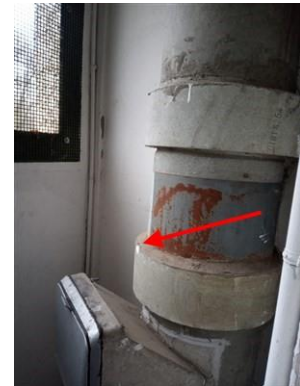
| Localisation | n° de sondage | Zone | Prélèvement effectué / Sondage et extension | Echantillon | Analyse | Photo |
|---|---|---|---|---|---|---|
| Local vide-ordures 1 | 1 | Conduit | Oui<br>BAT 191/Rez de chaussée - Local vide-ordures 1 : Conduit | <u>Identifiant:</u> ZPSO014<br><u>Réf. échantillon:</u> MA2201007052/P018<br><u>Réf. laboratoire:</u> 22EK019683-018<br><u>Description:</u> Conduit en fibres-ciment<br><u>Composant de la construction:</u> 6 - Conduits et accessoires intérieurs - Vide-ordures<br><u>Partie à sonder:</u> Conduit en fibres-ciment<br><u>Justificatif:</u> Après analyse en laboratoire | <u>Analyse:</u><br>P018<br><u>Partie analysée par le laboratoire:</u><br>- Matériau dur fibreux de type fibres-ciment (gris) : Présence d'amiante | |

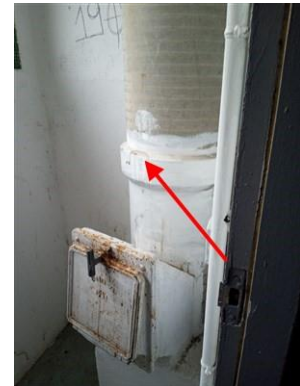
| Localisation | n° de sondage | Zone | Prélèvement effectué / Sondage et extension | Echantillon | Analyse | Photo |
|---|---|---|---|---|---|---|
| Local vide-ordures 1 | 1 | Conduit | Oui<br>BAT 207/Rez de chaussée - Local vide-ordures 1 : Conduit | <u>Identifiant:</u> ZPSO022<br><u>Réf. échantillon:</u> MA2201007052/P030<br><u>Réf. laboratoire:</u> 22EK019683-030<br><u>Description:</u> Conduit en fibres-ciment<br><u>Composant de la construction:</u> 6 - Conduits et accessoires intérieurs - Vide-ordures<br><u>Partie à sonder:</u> Conduit en fibres-ciment<br><u>Justificatif:</u> Après analyse en laboratoire | <u>Analyse:</u><br>P030<br><u>Partie analysée par le laboratoire:</u><br>- Matériau dur fibreux de type fibres-ciment (gris) : Présence d'amiante | |

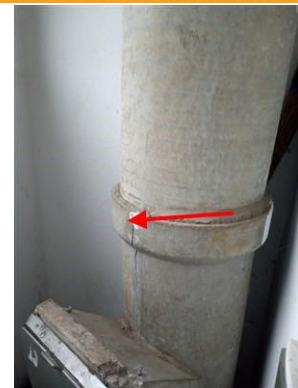
| Localisation | n° de sondage | Zone | Prélèvement effectué / Sondage et extension | Echantillon | Analyse | Photo |
|---|---|---|---|---|---|---|
| Local vide-ordures 2 | 2 | Conduit | Oui<br>BAT 221/1er étage - Local vide-ordures 2 : Conduit | <u>Identifiant:</u> ZPSO030<br><u>Réf. échantillon:</u> MA2201007052/P042<br><u>Réf. laboratoire:</u> 22EK019683-042<br><u>Description:</u> Conduit en fibres-ciment<br><u>Composant de la construction:</u> 6 - Conduits et accessoires intérieurs - Vide-ordures<br><u>Partie à sonder:</u> Conduit en fibres-ciment<br><u>Justificatif:</u> Après analyse en laboratoire | <u>Analyse:</u><br>P042<br><u>Partie analysée par le laboratoire:</u><br>- Matériau dur fibreux de type fibres-ciment (beige) : Présence d'amiante | |

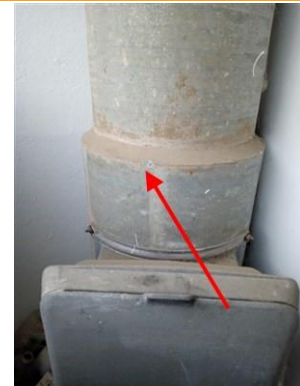
| Localisation | n° de sondage | Zone | Prélèvement effectué / Sondage et extension | Echantillon | Analyse | Photo |
|---|---|---|---|---|---|---|
| Local vide-ordures 2 | 2 | Conduit | Oui<br>BAT 235/1er étage - Local vide-ordures 2 : Conduit | <u>Identifiant:</u> ZPSO038<br><u>Réf. échantillon:</u> MA2201007052/P054<br><u>Réf. laboratoire:</u> 22EK019683-054<br><u>Description:</u> Conduit en fibres-ciment<br><u>Composant de la construction:</u> 6 - Conduits et accessoires intérieurs - Vide-ordures<br><u>Partie à sonder:</u> Conduit en fibres-ciment<br><u>Justificatif:</u> Après analyse en laboratoire | <u>Analyse:</u><br>P054<br><u>Partie analysée par le laboratoire:</u><br>- Matériau dur fibreux de type fibres-ciment (gris) : Présence d'amiante | |

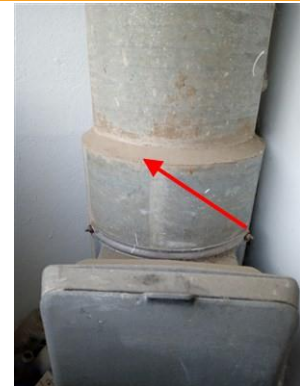
| Local vide-ordures 3 | 8 | Conduit | Oui<br>BAT 277/2er étage - Local vide-ordures 3 : Conduit | <u>Identifiant:</u> ZPSO046<br><u>Réf. échantillon:</u> MA2201007052/P066<br><u>Réf. laboratoire:</u> 22EK019683-066<br><u>Description:</u> Conduit en fibres-ciment<br><u>Composant de la construction:</u> 6 - Conduits et accessoires intérieurs - Vide-ordures<br><u>Partie à sonder:</u> Conduit en fibres-ciment<br><u>Justificatif:</u> Après analyse en laboratoire | <u>Analyse:</u><br>P066<br><u>Partie analysée par le laboratoire:</u><br>- Matériau dur fibreux de type fibres-ciment (gris) : Présence d'amiante | |
