# Rapport de repérage des matériaux et produits contenant de l'amiante avant réalisation de travaux dans un immeuble bâti

Numéro de dossier : MA2201007051  
Date d'édition: 23/03/2022

2, 16, 32 RUE B. DE PORET / 210,  
224, 240 RUE DU MOULIN (BAT G )  
77190 DAMMARIE LES LYS

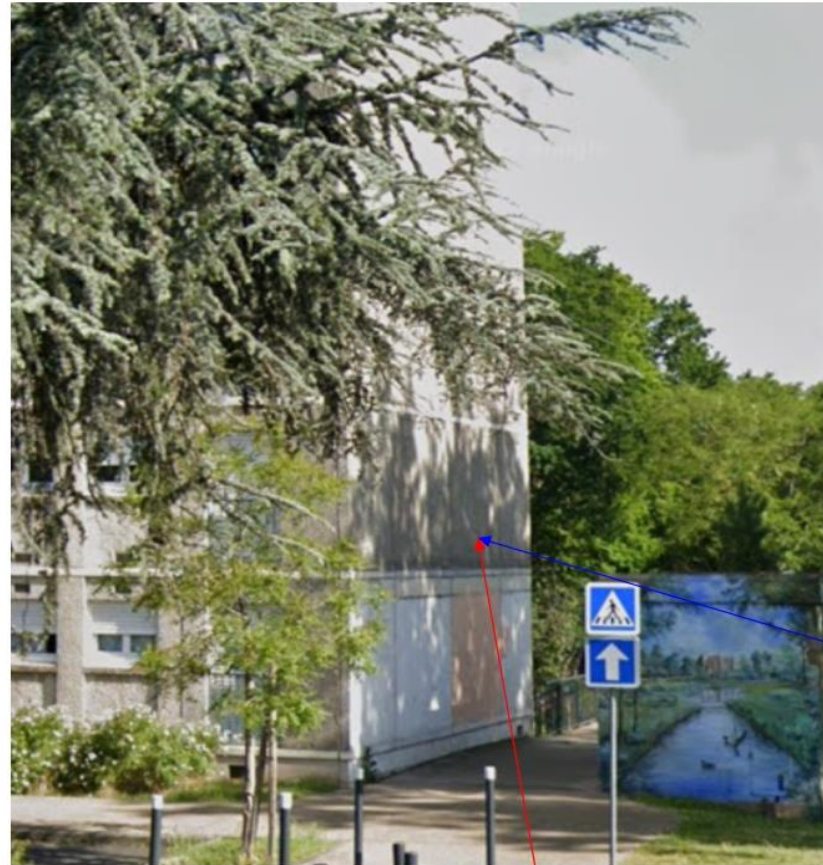
**a P084 Garnissage des joints de dilatation EP**  
(cf. tableau des analyses)

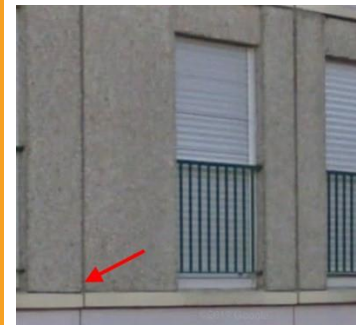
| Localisation | n° de sondage | Zone | Prélèvement effectué / Sondage et extension | Echantillon | Analyse | Photo |
|---|---|---|---|---|---|---|
| Façade | 1 | Entrée 32 | Oui<br>BAT 32.16.2.240.224.210/Sous-Sol - Façade : Entrée 32 | <p><u>Identifiant:</u> ZPSO049</p> <p><u>Echantillon:</u><br/> MA2201007051/P073, réf. labo.: 22RI009488-072<br/> MA2201007051/P074, réf. labo.: 22RI009488-073<br/> MA2201007051/P075, réf. labo.: 22RI009488-074<br/> MA2201007051/P076, réf. labo.: 22RI009488-075<br/> MA2201007051/P077, réf. labo.: 22RI009488-076<br/> MA2201007051/P078, réf. labo.: 22RI009488-077</p> <p><u>Description:</u> Couche1: Crépis extérieur + Couche2: Béton lavé</p> <p><u>Composant de la construction:</u> 2 - Parois verticales extérieures et Façades - Façades lourdes y compris poteaux</p> <p><u>Partie à sonder:</u> Couche1: Crépis extérieur + Couche2: Béton lavé</p> <p><u>Justificatif:</u> Après analyse en laboratoire</p> | <p><u>Analyse:</u><br/>P073</p> <p><u>Partie analysée par le laboratoire:</u><br/>- Matériau dur de type mortier, béton, chape (gris) : Absence d'amiante</p> | |

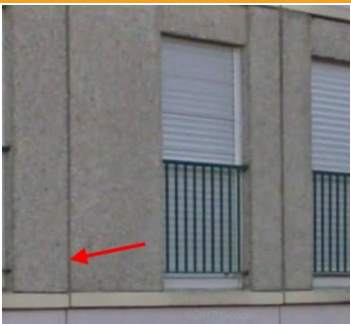
| Localisation | n° de sondage | Zone | Prélèvement effectué / Sondage et extension | Echantillon | Analyse | Photo |
|---|---|---|---|---|---|---|
| Façade | 1 | Façade | Oui<br>BAT 32.16.2.240.224.210 -<br>Façade : Façade avant | <u>Identifiant:</u> ZPSO050<br><u>Echantillon:</u><br>MA2201007051/P079, réf. labo.: 22RI009488-078<br>MA2201007051/P080, réf. labo.: 22RI009488-079<br>MA2201007051/P081, réf. labo.: 22RI009488-080<br>MA2201007051/P082, réf. labo.: 22RI009488-081<br>MA2201007051/P083, réf. labo.: 22RI009488-082<br>MA2201007051/P084, réf. labo.: 22RI009488-083<br><u>Description:</u> Garnissage des joints de dilatation<br><u>Composant de la construction:</u> 2 - Parois verticales extérieures et Façades - Façades lourdes y compris poteaux<br><u>Partie à sonder:</u> Garnissage des joints de dilatation<br><u>Justificatif:</u> Après analyse en laboratoire | <u>Analyse:</u><br>P079<br><u>Partie analysée par le laboratoire:</u><br>- Matériau souple de type joint (gris) ; matériau de type mousse (gris) : Absence d'amiante | |

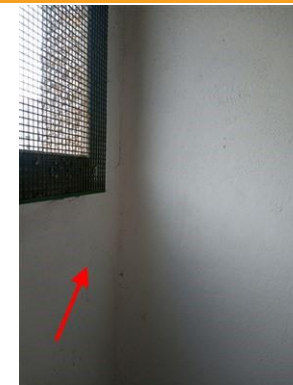
| Localisation | n° de sondage | Zone | Prélèvement effectué / Sondage et extension | Echantillon | Analyse | Photo |
|---|---|---|---|---|---|---|
| Local vide-ordures 1 | 1 | Mur de refend | Oui<br>BAT 32/Rez de chaussée - Local vide-ordures 1 : Mur de refend | <u>Identifiant:</u> ZPSO002<br><u>Echantillon:</u><br>MA2201007051/P002, réf. labo.: 22RI009488-002<br>MA2201007051/P010, réf. labo.: 22RI009488-010<br><u>Description:</u> Couche1: Peinture + Couche2: Enduit à base de plâtre lissé ou taloché<br><u>Composant de la construction:</u> 3 - Parois verticales intérieures - Revêtements de murs, poteaux, cloisons, gaines, coffres + 3 - Parois verticales intérieures - Murs et cloisons maçonnés<br><u>Partie à sonder:</u> Couche1: Peinture + Couche2: Enduit à base de plâtre lissé ou taloché<br><u>Justificatif:</u> Après analyse en laboratoire | <u>Analyse:</u><br>P002<br><u>Partie analysée par le laboratoire:</u><br>- Matériau de type peinture (blanc) ; matériau semi-dur de type enduit (blanc) ; matériau dur de type mortier, béton, chape (gris) : Absence d'amiante | |

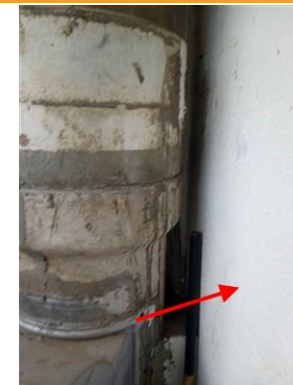
| Localisation | n° de sondage | Zone | Prélèvement effectué / Sondage et extension | Echantillon | Analyse | Photo |
|---|---|---|---|---|---|---|
| Demi-palier | 1 | Cloison | Oui<br>BAT 32/Rez de chaussée - Demi-palier : Cloison | <u>Identifiant:</u> ZPSO003<br><u>Echantillon:</u><br>MA2201007051/P003, réf. labo.: 22RI009488-003<br>MA2201007051/P011, réf. labo.: 22RI009488-011<br><u>Description:</u> Peinture + Enduit à base de plâtre<br><u>Composant de la construction:</u> 3 - Parois verticales intérieures - Murs et cloisons maçonnés<br><u>Partie à sonder:</u> Peinture + Enduit à base de plâtre<br><u>Justificatif:</u> Après analyse en laboratoire | <u>Analyse:</u><br>P003<br><u>Partie analysée par le laboratoire:</u><br>- Matériau de type peinture (blanc) ; matériau dur de type mortier, béton, chape (gris) :<br>Absence d'amiante | |

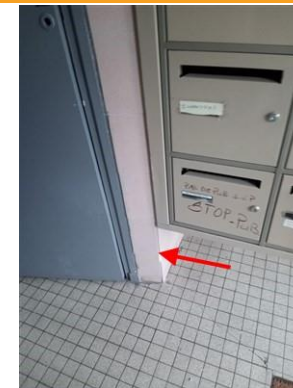
| Localisation | n° de sondage | Zone | Prélèvement effectué / Sondage et extension | Echantillon | Analyse | Photo |
|---|---|---|---|---|---|---|
| Hall | 1 | Faïence sur murs | Oui<br>BAT 32/Rez de chaussée - Hall :<br>Faïence sur murs | <u>Identifiant:</u> ZPSO005<br><u>Réf. échantillon:</u> MA2201007051/P005<br><u>Réf. laboratoire:</u> 22RI009488-005<br><u>Description:</u> Couche1: Colle de faïence + Couche2: Joint de faïence<br><u>Composant de la construction:</u> 3 - Parois verticales intérieures - Revêtements de murs, poteaux, cloisons, gaines, coffres<br><u>Partie à sonder:</u> Couche1: Colle de faïence + Couche2: Joint de faïence<br><u>Justificatif:</u> Après analyse en laboratoire | <u>Analyse:</u><br>P005<br><u>Partie analysée par le laboratoire:</u><br>- Matériau dur de type carrelage, faïence (rose) ;<br>matériau dur de type ciment-colle (gris) ;<br>matériau semi-dur (blanc) en traces : Absence d'amiante | |

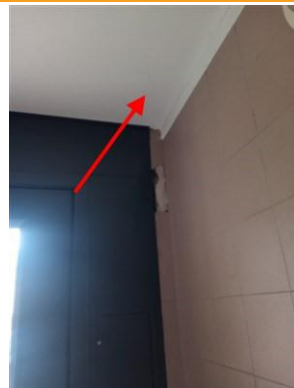
| Localisation | n° de sondage | Zone | Prélèvement effectué / Sondage et extension | Echantillon | Analyse | Photo |
|---|---|---|---|---|---|---|
| Hall | 1 | Plafond | Oui<br>BAT 32/Rez de chaussée - Hall : Plafond | <u>Identifiant:</u> ZPSO004<br><u>Echantillon:</u><br>MA2201007051/P004, réf. labo.: 22RI009488-004<br>MA2201007051/P012, réf. labo.: 22RI009488-012<br><u>Description:</u> Peinture + Enduit à base de plâtre<br><u>Composant de la construction:</u> 4 - Plafonds et faux plafonds - Plafonds<br><u>Partie à sonder:</u> Peinture + Enduit à base de plâtre<br><u>Justificatif:</u> Après analyse en laboratoire | <u>Analyse:</u><br>P004<br><u>Partie analysée par le laboratoire:</u><br>- Matériau de type système d'enduit peinture (blanc) ; matériau dur de type mortier, béton, chape (gris) en traces : Absence d'amiante | |

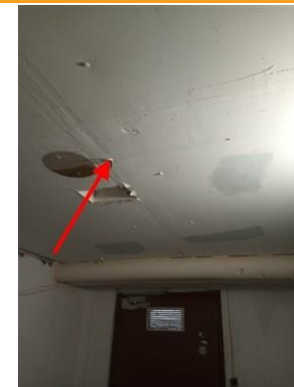
| Localisation | n° de sondage | Zone | Prélèvement effectué / Sondage et extension | Echantillon | Analyse | Photo |
|---|---|---|---|---|---|---|
| Cave | 1 | Plafond | Oui<br>BAT 32/Sous-Sol - Cave : Plafond | <u>Identifiant:</u> ZPSO052<br><u>Echantillon:</u><br>MA2201007051/P087, réf. labo.: 22RI009488-086<br>MA2201007051/P088, réf. labo.: 22RI009488-087<br><u>Description:</u> Peinture + Enduit de jointoiment + Bande + Plaque de plâtre<br><u>Composant de la construction:</u> 4 - Plafonds et faux plafonds - Plafonds<br><u>Partie à sonder:</u> Peinture + Enduit de jointoiment + Bande + Plaque de plâtre<br><u>Justificatif:</u> Après analyse en laboratoire | <u>Analyse:</u><br>P087<br><u>Partie analysée par le laboratoire:</u><br>- Phase 2 Matériau de type peinture (blanc) ; matériau souple fibreux de type papier, carton (marron) ; matériau semi-dur de type plâtre (blanc)<br>Absence d'amiante<br>- Phase 3 Matériau souple fibreux de type papier, carton (marron)<br>Absence d'amiante<br>- Phase 4 Matériau semi-dur de type plâtre (blanc)<br>Absence d'amiante | |

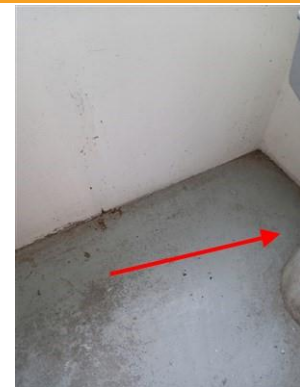
| Localisation | n° de sondage | Zone | Prélèvement effectué / Sondage et extension | Echantillon | Analyse | Photo |
|---|---|---|---|---|---|---|
| Local vide-ordures 1 | 1 | Sol | Oui<br>BAT 32/Rez de chaussée - Local vide-ordures 1 : Sol | <u>Identifiant:</u> ZPSO008<br><u>Réf. échantillon:</u> MA2201007051/P008<br><u>Réf. laboratoire:</u> 22RI009488-008<br><u>Description:</u> Couche1: Peinture de sol + Couche2: Ragréage<br><u>Composant de la construction:</u> 5 - Planchers et planchers techniques - Revêtements de sols<br><u>Partie à sonder:</u> Couche1: Peinture de sol + Couche2: Ragréage<br><u>Justificatif:</u> Après analyse en laboratoire | <u>Analyse:</u><br>P008<br><u>Partie analysée par le laboratoire:</u><br>- Matériau de type peinture (gris) ; matériau de type peinture (blanc) ; matériau dur de type mortier, béton, chape (gris) : Absence d'amiante | |

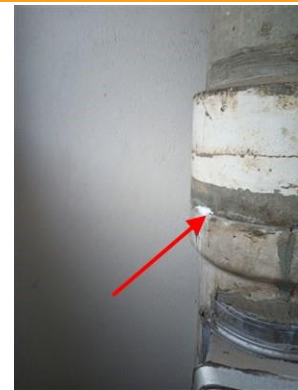
| ZPSO006 : Conduit en fibres-ciment | | | | | | |
|---|---|---|---|---|---|---|
| Local vide-ordures 1 | 1 | Conduit | Oui<br>BAT 32/Rez de chaussée - Local vide-ordures 1 : Conduit | <u>Identifiant:</u> ZPSO006<br><u>Réf. échantillon:</u> MA2201007051/P006<br><u>Réf. laboratoire:</u> 22RI009488-006<br><u>Description:</u> Conduit en fibres-ciment<br><u>Composant de la construction:</u> 6 - Conduits et accessoires intérieurs - Vide-ordures<br><u>Partie à sonder:</u> Conduit en fibres-ciment<br><u>Justificatif:</u> Après analyse en laboratoire | <u>Analyse:</u><br>P006<br><u>Partie analysée par le laboratoire:</u><br>- Matériau dur fibreux de type fibres-ciment (gris) : Présence d'amiante | |

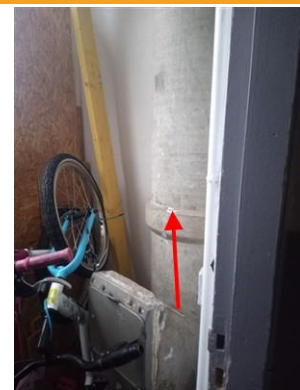
| Localisation | n° de sondage | Zone | Prélèvement effectué / Sondage et extension | Echantillon | Analyse | Photo |
|---|---|---|---|---|---|---|
| Local vide-ordures 2 | 2 | Conduit | Oui<br>BAT 16/ 1er étage - Local vide-ordures 2 : Conduit | <u>Identifiant:</u> ZPSO014<br><u>Réf. échantillon:</u> MA2201007051/P018<br><u>Réf. laboratoire:</u> 22RI009488-018<br><u>Description:</u> Conduit en fibres-ciment<br><u>Composant de la construction:</u> 6 - Conduits et accessoires intérieurs - Vide-ordures<br><u>Partie à sonder:</u> Conduit en fibres-ciment<br><u>Justificatif:</u> Après analyse en laboratoire | <u>Analyse:</u><br>P018<br><u>Partie analysée par le laboratoire:</u><br>- Matériau dur fibreux de type fibres-ciment (gris) : Présence d'amiante | |

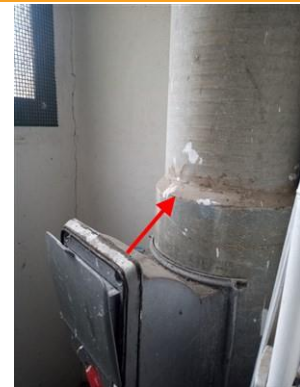
| Localisation | n° de sondage | Zone | Prélèvement effectué / Sondage et extension | Echantillon | Analyse | Photo |
|---|---|---|---|---|---|---|
| Local vide-ordures 3 | 3 | Conduit | Oui<br>BAT 2/2ème étage - Local vide-ordures 3 : Conduit | <u>Identifiant:</u> ZPSO022<br><u>Réf. échantillon:</u> MA2201007051/P030<br><u>Réf. laboratoire:</u> 22RI009488-029<br><u>Description:</u> Conduit en fibres-ciment<br><u>Composant de la construction:</u> 6 - Conduits et accessoires intérieurs - Vide-ordures<br><u>Partie à sonder:</u> Conduit en fibres-ciment<br><u>Justificatif:</u> Après analyse en laboratoire | <u>Analyse:</u><br>P030<br><u>Partie analysée par le laboratoire:</u><br>- Matériau dur fibreux de type fibres-ciment (gris) : Présence d'amiante | |

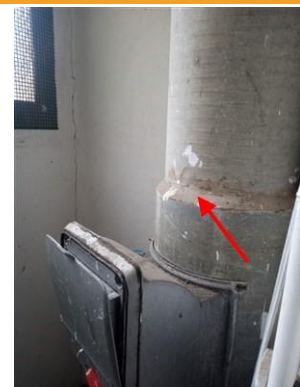
| Localisation | n° de sondage | Zone | Prélèvement effectué / Sondage et extension | Echantillon | Analyse | Photo |
|---|---|---|---|---|---|---|
| Local vide-ordures 2 | 2 | Conduit | Oui<br>BAT 240/1er étage - Local vide-ordures 2 : Conduit | <u>Identifiant:</u> ZPSO030<br><u>Réf. échantillon:</u> MA2201007051/P042<br><u>Réf. laboratoire:</u> 22RI009488-041<br><u>Description:</u> Conduit en fibres-ciment<br><u>Composant de la construction:</u> 6 - Conduits et accessoires intérieurs - Vide-ordures<br><u>Partie à sonder:</u> Conduit en fibres-ciment<br><u>Justificatif:</u> Après analyse en laboratoire | <u>Analyse:</u><br>P042<br><u>Partie analysée par le laboratoire:</u><br>- Matériau dur fibreux de type fibres-ciment (gris) : Présence d'amiante | |

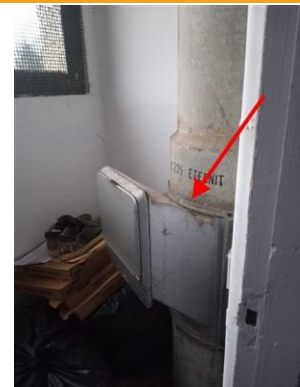
| Localisation | n° de sondage | Zone | Prélèvement effectué / Sondage et extension | Echantillon | Analyse | Photo |
|---|---|---|---|---|---|---|
| Local vide-ordures 1 | 1 | Conduit | Oui<br>BAT 224/Rez de chaussée - Local vide-ordures 1 : Conduit | <u>Identifiant:</u> ZPSO038<br><u>Réf. échantillon:</u> MA2201007051/P054<br><u>Réf. laboratoire:</u> 22RI009488-053<br><u>Description:</u> Conduit en fibres-ciment<br><u>Composant de la construction:</u> 6 - Conduits et accessoires intérieurs - Vide-ordures<br><u>Partie à sonder:</u> Conduit en fibres-ciment<br><u>Justificatif:</u> Après analyse en laboratoire | <u>Analyse:</u><br>P054<br><u>Partie analysée par le laboratoire:</u><br>- Matériau dur fibreux de type fibres-ciment (gris) : Présence d'amiante | |

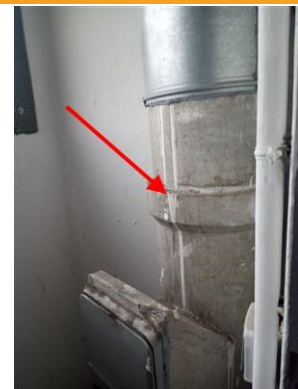
| Localisation | n° de sondage | Zone | Prélèvement effectué / Sondage et extension | Echantillon | Analyse | Photo |
|---|---|---|---|---|---|---|
| Local vide-ordures 3 | 3 | Conduit | Oui<br>BAT 210/2er étage - Local vide-ordures 3 : Conduit | <u>Identifiant:</u> ZPSO046<br><u>Réf. échantillon:</u> MA2201007051/P066<br><u>Réf. laboratoire:</u> 22RI009488-065<br><u>Description:</u> Conduit en fibres-ciment<br><u>Composant de la construction:</u> 6 - Conduits et accessoires intérieurs - Vide-ordures<br><u>Partie à sonder:</u> Conduit en fibres-ciment<br><u>Justificatif:</u> Après analyse en laboratoire | <u>Analyse:</u><br>P066<br><u>Partie analysée par le laboratoire:</u><br>- Matériau dur fibreux de type fibres-ciment (gris) : Présence d'amiante | |
