# Rapport de repérage des matériaux et produits contenant de l'amiante avant réalisation de travaux dans un immeuble bâti

Numéro de dossier : MA2201007053  
Date d'édition: 23/03/2022

86, 100, 116, 130, 146, 160, 176,  
190 RUE DU MOULIN (BAT H)  
777190 DAMMARIE LES LYS

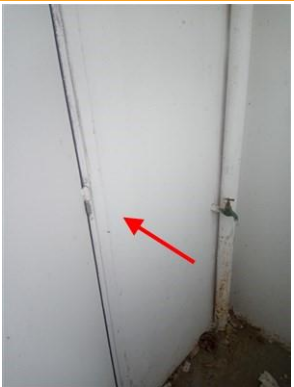
| Local vide-ordures 4 | 8 | Cloison | Oui<br>BAT 146/3ème étage - Local vide-ordures 4 : Cloison | <u>Identifiant:</u> ZPSO035<br><u>Echantillon:</u><br>MA2201007053/P051, réf. labo.: 22RI011505-051<br>MA2201007053/P059, réf. labo.: 22RI011505-059<br><u>Description:</u> Peinture + Enduit à base de plâtre<br><u>Composant de la construction:</u> 3 - Parois verticales intérieures - Murs et cloisons maçonnés<br><u>Partie à sonder:</u> Peinture + Enduit à base de plâtre<br><u>Justificatif:</u> Après analyse en laboratoire | <u>Analyse:</u><br>P059<br><u>Partie analysée par le laboratoire:</u><br>- Matériau de type peinture (blanc) ; matériau semi-dur de type enduit (blanc) ; matériau semi-dur (gris) : Présence d'amiante | |

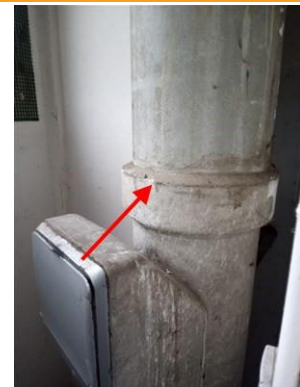
| Local vide-ordures 2 | 6 | Conduit | Oui<br>BAT 86/1er étage - Local vide-ordures 2 : Conduit | <u>Identifiant:</u> ZPSO006<br><u>Réf. échantillon:</u> MA2201007053/P006<br><u>Réf. laboratoire:</u> 22RI011505-006<br><u>Description:</u> Conduit en fibres-ciment<br><u>Composant de la construction:</u> 6 - Conduits et accessoires intérieurs - Vide-ordures<br><u>Partie à sonder:</u> Conduit en fibres-ciment<br><u>Justificatif:</u> Après analyse en laboratoire | <u>Analyse:</u><br>P006<br><u>Partie analysée par le laboratoire:</u><br>- Matériau dur fibreux de type fibres-ciment (gris) : Présence d'amiante | |

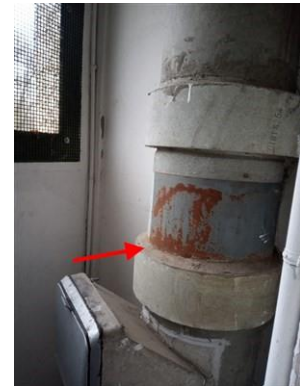
| Localisation | n° de sondage | Zone | Prélèvement effectué / Sondage et extension | Echantillon | Analyse | Photo |
|---|---|---|---|---|---|---|
| Local vide-ordures 1 | 1 | Conduit | Oui<br>BAT 100/Rez de chaussée - Local vide-ordures 1 : Conduit | <u>Identifiant:</u> ZPSO014<br><u>Réf. échantillon:</u> MA2201007053/P018<br><u>Réf. laboratoire:</u> 22RI011505-018<br><u>Description:</u> Conduit en fibres-ciment<br><u>Composant de la construction:</u> 6 - Conduits et accessoires intérieurs - Vide-ordures<br><u>Partie à sonder:</u> Conduit en fibres-ciment<br><u>Justificatif:</u> Après analyse en laboratoire | <u>Analyse:</u><br>P018<br><u>Partie analysée par le laboratoire:</u><br>- Matériau dur fibreux de type fibres-ciment (gris) : Présence d'amiante | |

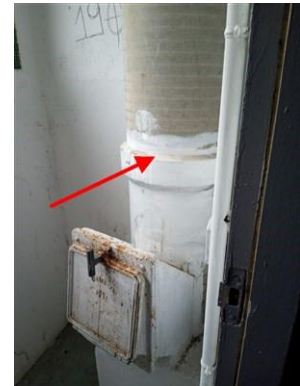
| Localisation | n° de sondage | Zone | Prélèvement effectué / Sondage et extension | Echantillon | Analyse | Photo |
|---|---|---|---|---|---|---|
| Local vide-ordures 1 | 1 | Conduit | Oui<br>BAT 116/Rez de chaussée - Local vide-ordures 1 : Conduit | <u>Identifiant:</u> ZPSO022<br><u>Réf. échantillon:</u> MA2201007053/P030<br><u>Réf. laboratoire:</u> 22RI011505-030<br><u>Description:</u> Conduit en fibres-ciment<br><u>Composant de la construction:</u> 6 - Conduits et accessoires intérieurs - Vide-ordures<br><u>Partie à sonder:</u> Conduit en fibres-ciment<br><u>Justificatif:</u> Après analyse en laboratoire | <u>Analyse:</u><br>P030<br><u>Partie analysée par le laboratoire:</u><br>- Matériau dur fibreux de type fibres-ciment (gris) : Présence d'amiante | |

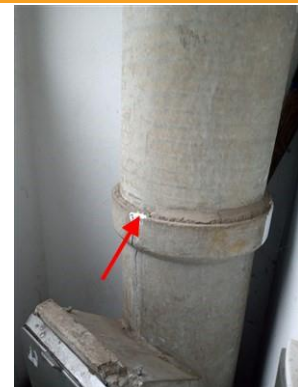
| Localisation | n° de sondage | Zone | Prélèvement effectué / Sondage et extension | Echantillon | Analyse | Photo |
|---|---|---|---|---|---|---|
| Local vide-ordures 2 | 2 | Conduit | Oui<br>BAT 130/1er étage - Local vide-ordures 2 : Conduit | <u>Identifiant:</u> ZPSO030<br><u>Réf. échantillon:</u> MA2201007053/P042<br><u>Réf. laboratoire:</u> 22RI011505-042<br><u>Description:</u> Conduit en fibres-ciment<br><u>Composant de la construction:</u> 6 - Conduits et accessoires intérieurs - Vide-ordures<br><u>Partie à sonder:</u> Conduit en fibres-ciment<br><u>Justificatif:</u> Après analyse en laboratoire | <u>Analyse:</u><br>P042<br><u>Partie analysée par le laboratoire:</u><br>- Matériau dur fibreux de type fibres-ciment (gris) : Présence d'amiante | |

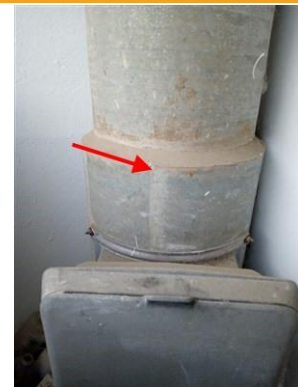
| Localisation | n° de sondage | Zone | Prélèvement effectué / Sondage et extension | Echantillon | Analyse | Photo |
|---|---|---|---|---|---|---|
| Local vide-ordures 2 | 2 | Conduit | Oui<br>BAT 146/1er étage - Local vide-ordures 2 : Conduit | <u>Identifiant:</u> ZPSO038<br><u>Réf. échantillon:</u> MA2201007053/P054<br><u>Réf. laboratoire:</u> 22RI011505-054<br><u>Description:</u> Conduit en fibres-ciment<br><u>Composant de la construction:</u> 6 - Conduits et accessoires intérieurs - Vide-ordures<br><u>Partie à sonder:</u> Conduit en fibres-ciment<br><u>Justificatif:</u> Après analyse en laboratoire | <u>Analyse:</u><br>P054<br><u>Partie analysée par le laboratoire:</u><br>- Matériau semi-dur (gris) ; matériau dur fibreux de type fibres-ciment (blanc) : Présence d'amiante | |

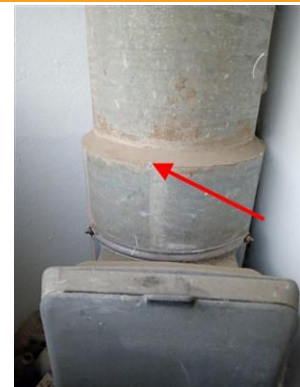
| Local vide-ordures 3 | 7 | Conduit | Oui<br>BAT 160/2er étage - Local vide-ordures 3 : Conduit | <u>Identifiant:</u> ZPSO046<br><u>Réf. échantillon:</u> MA2201007053/P066<br><u>Réf. laboratoire:</u> 22RI011505-066<br><u>Description:</u> Conduit en fibres-ciment<br><u>Composant de la construction:</u> 6 - Conduits et accessoires intérieurs - Vide-ordures<br><u>Partie à sonder:</u> Conduit en fibres-ciment<br><u>Justificatif:</u> Après analyse en laboratoire | <u>Analyse:</u><br>P066<br><u>Partie analysée par le laboratoire:</u><br>- Matériau dur fibreux de type fibres-ciment (beige) : Présence d'amiante | |
