Rapport de mission de repérage des matériaux et produits contenant de l'amiante avant réalisation de travaux

61 RUE DU LT MOISANT

MODULE 25LBA0201
77190 DAMMARIÉ LES LYS

RAPPORT N° :	25LBA0201	Laboratoire d'Analyses :	ITGA
Repérage réalisé le :	19/02/2019	Adresse laboratoire :	3 RUE ARMAND HERPIN LACROIX - CS 46537 35065 RENNES CEDEX
Accompagnateur :		Numéro d'accréditation :	1-5967
Par :	Ronald FRANCHINARD	Organisme d'assurance professionnelle :	AXA France
N° certificat :		Adresse assurance :	313 Terrasses de l'Arche 92727 NANTERRE CEDEX
Date d'obtention :		N° de contrat d'assurance :	10158549604
Organisme certificateur		Date de validité :	31/12/2019

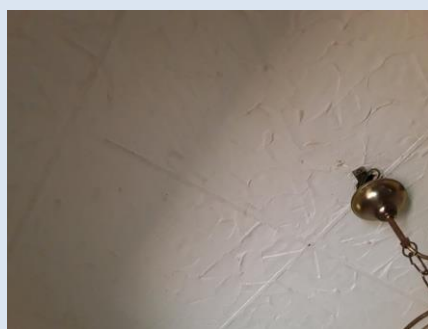
PRELEVEMENT : 25LBA0201P001			
NOM DU CLIENT	NUMERO DU DOSSIER	PIECE OU LOCAL	
OPH77	25LBA0201 19/02/2019	Entrée (R+2)	
ELEMENT	DESCRIPTIF DU LABORATOIRE	DATE DE PRELEVEMENT	NOM DE L'OPERATEUR
Dalle de polystyrènes	Matériau en polystyrène blanc avec poussières + colle polymère jaune non séparable + peinture non séparable	19/02/2019	FRANCHINARD Ronald
LOCALISATION		RESULTAT	
Plafond		Amiante non détecté

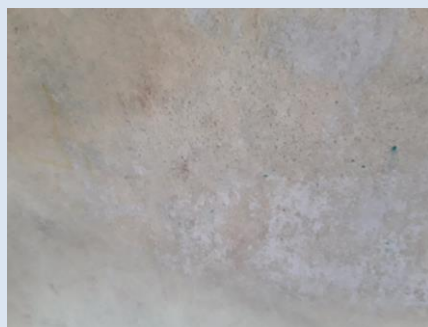
PRELEVEMENT : 25LBA0201P002			
NOM DU CLIENT	NUMERO DU DOSSIER	PIECE OU LOCAL	
OPH77	25LBA0201 19/02/2019	Séjour (R+2)	
ELEMENT	DESCRIPTIF DU LABORATOIRE	DATE DE PRELEVEMENT	NOM DE L'OPERATEUR
Enduit plaque de plâtre	Peinture non séparable + enduit plâtreux blanc	19/02/2019	FRANCHINARD Ronald
LOCALISATION		RESULTAT	
Mur D		Amiante non détecté

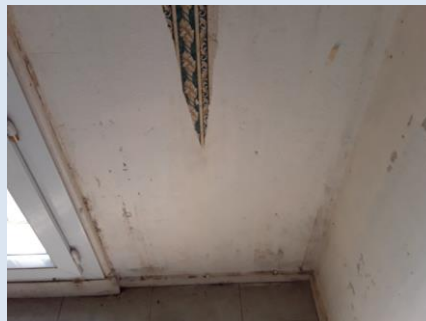
PRELEVEMENT : 25LBA0201P003			
NOM DU CLIENT	NUMERO DU DOSSIER		PIECE OU LOCAL
OPH77	25LBA0201 19/02/2019		Chambre 1 (R+2)
ELEMENT	DESCRIPTIF DU LABORATOIRE	DATE DE PRELEVEMENT	NOM DE L'OPERATEUR
Enduit béton	Peinture non séparable + enduit gris en vrac	19/02/2019	FRANCHINARD Ronald
LOCALISATION		RESULTAT	
Mur C		Amiante non détecté

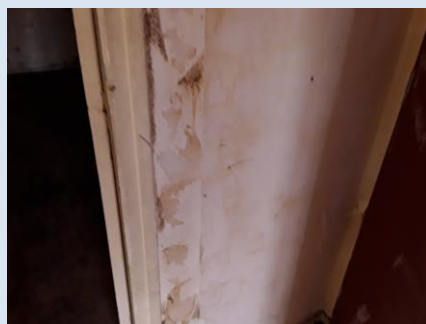
PRELEVEMENT : 25LBA0201P004			
NOM DU CLIENT	NUMERO DU DOSSIER		PIECE OU LOCAL
OPH77	25LBA0201 19/02/2019		Entrée (R+2)
ELEMENT	DESCRIPTIF DU LABORATOIRE	DATE DE PRELEVEMENT	NOM DE L'OPERATEUR
Enduit	Peintures multiples non séparable + enduit plâtreux blanc en vrac	19/02/2019	FRANCHINARD Ronald
LOCALISATION		RESULTAT	
Mur C		Amiante non détecté

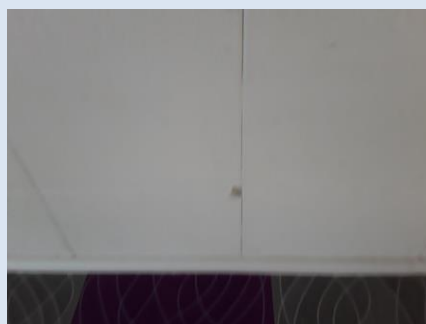
PRELEVEMENT : 25LBA0201P005			
NOM DU CLIENT	NUMERO DU DOSSIER	PIECE OU LOCAL	
OPH77	25LBA0201 19/02/2019	Chambre 3 (R+2)	
ELEMENT	DESCRIPTIF DU LABORATOIRE	DATE DE PRELEVEMENT	NOM DE L'OPERATEUR
Colle polystyrène	Matériau en polystyrène blanc + colle polymère jaune non séparable + peinture non séparable	19/02/2019	FRANCHINARD Ronald
LOCALISATION		RESULTAT	
Plafond		Amiante non détecté

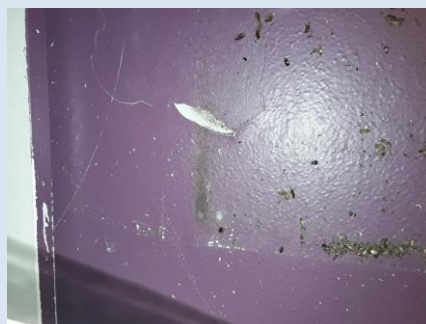
PRELEVEMENT : 25LBA0201P006			
NOM DU CLIENT	NUMERO DU DOSSIER	PIECE OU LOCAL	
OPH77	25LBA0201 19/02/2019	Salle de bains (R+2)	
ELEMENT	DESCRIPTIF DU LABORATOIRE	DATE DE PRELEVEMENT	NOM DE L'OPERATEUR
Enduit béton	Peinture non séparable + enduit gris en vrac	19/02/2019	FRANCHINARD Ronald
LOCALISATION		RESULTAT	
Mur A		Amiante non détecté

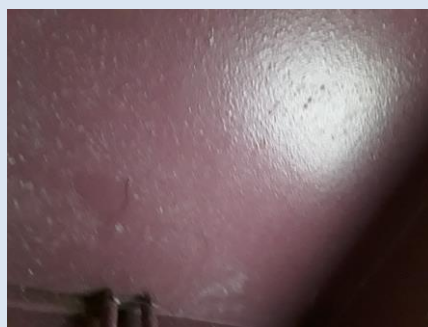
PRELEVEMENT : 25LBA0201P007

NOM DU CLIENT	NUMERO DU DOSSIER	PIECE OU LOCAL	
OPH77	25LBA0201 19/02/2019	Salle de bains (R+2)	
ELEMENT	DESCRIPTIF DU LABORATOIRE	DATE DE PRELEVEMENT	NOM DE L'OPERATEUR
Enduit béton	Peintures multiples non séparable + enduit plâtreux blanc en vrac	19/02/2019	FRANCHINARD Ronald
LOCALISATION		RESULTAT	
Plafond		Amiante non détecté

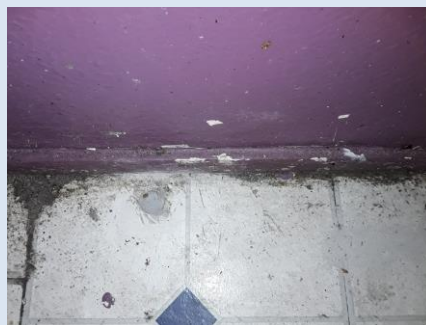
PRELEVEMENT : 25LBA0201P011			
NOM DU CLIENT	NUMERO DU DOSSIER	PIECE OU LOCAL	
OPH77	25LBA0201 19/02/2019	Salle de bains (R+2)	
ELEMENT	DESCRIPTIF DU LABORATOIRE	DATE DE PRELEVEMENT	NOM DE L'OPERATEUR
Dalle de sol	Dalle dure cassante beige + colle polymère jaune non séparable + ragréage gris + sous couche de ragréage blanche non séparable + colle bitumineuse noire non séparable	19/02/2019	FRANCHINARD Ronald
LOCALISATION		RESULTAT	
Sol		Amiante non détecté

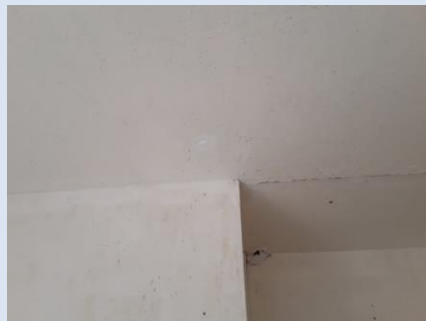
PRELEVEMENT : 25LBA0201P013

NOM DU CLIENT	NUMERO DU DOSSIER		PIECE OU LOCAL
OPH77	25LBA0201 19/02/2019		Chambre 2 (R+2)
ELEMENT	DESCRIPTIF DU LABORATOIRE	DATE DE PRELEVEMENT	NOM DE L'OPERATEUR
Enduit béton	Peinture non séparable + enduit plâtreux blanc	19/02/2019	FRANCHINARD Ronald
LOCALISATION		RESULTAT	
Plafond		Amiante non détecté

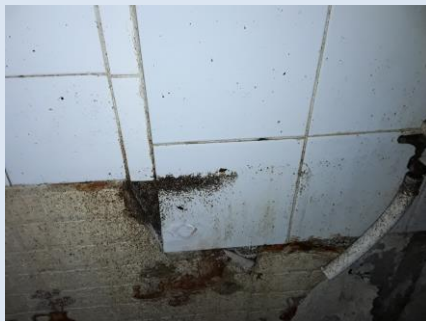
PRELEVEMENT : 25LBA0201P015			
NOM DU CLIENT	NUMERO DU DOSSIER		PIECE OU LOCAL
OPH77	25LBA0201 19/02/2019		Cuisine (R+2)
ELEMENT	DESCRIPTIF DU LABORATOIRE	DATE DE PRELEVEMENT	NOM DE L'OPERATEUR
Colle faïence	Carrelage	19/02/2019	FRANCHINARD Ronald
LOCALISATION		RESULTAT	
Mur A		Fr1:Amiante non détecté

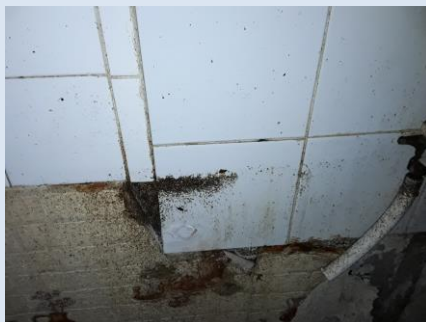
PRELEVEMENT : 25LBA0201P015			
NOM DU CLIENT	NUMERO DU DOSSIER		PIECE OU LOCAL
OPH77	25LBA0201 19/02/2019		Cuisine (R+2)
ELEMENT	DESCRIPTIF DU LABORATOIRE	DATE DE PRELEVEMENT	NOM DE L'OPERATEUR
Colle faïence	Colle grise + couche plâtreuse blanche non séparable	19/02/2019	FRANCHINARD Ronald
LOCALISATION		RESULTAT	
Mur A		Fr2:Amiante non détecté

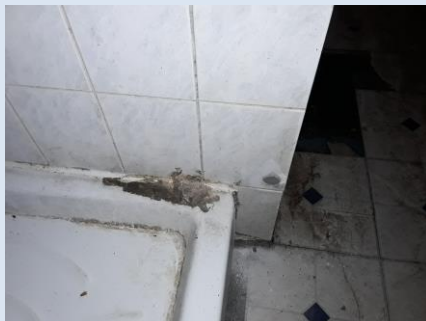
PRELEVEMENT : 25LBA0201P016			
NOM DU CLIENT	NUMERO DU DOSSIER		PIECE OU LOCAL
OPH77	25LBA0201 19/02/2019		Salle de bains (R+2)
ELEMENT	DESCRIPTIF DU LABORATOIRE	DATE DE PRELEVEMENT	NOM DE L'OPERATEUR
Colle faïence	Carrelage	19/02/2019	FRANCHINARD Ronald
LOCALISATION		RESULTAT	
Mur D		Fr1:Amiante non détecté

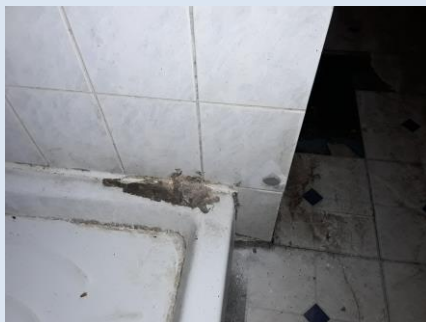
PRELEVEMENT : 25LBA0201P016			
NOM DU CLIENT	NUMERO DU DOSSIER		PIECE OU LOCAL
OPH77	25LBA0201 19/02/2019		Salle de bains (R+2)
ELEMENT	DESCRIPTIF DU LABORATOIRE	DATE DE PRELEVEMENT	NOM DE L'OPERATEUR
Colle faïence	Colle blanche + couche plâtreuse blanche non séparable + peinture non séparable	19/02/2019	FRANCHINARD Ronald
LOCALISATION		RESULTAT	
Mur D		Fr2:Amiante non détecté

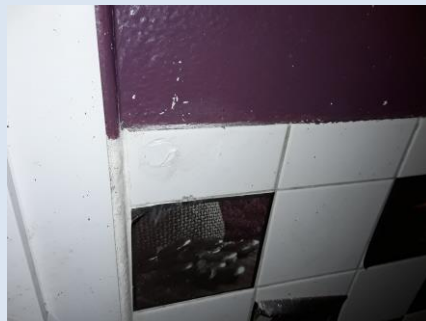
PRELEVEMENT : 25LBA0201P017			
NOM DU CLIENT	NUMERO DU DOSSIER		PIECE OU LOCAL
OPH77	25LBA0201 19/02/2019		Salle de bains (R+2)
ELEMENT	DESCRIPTIF DU LABORATOIRE	DATE DE PRELEVEMENT	NOM DE L'OPERATEUR
Colle faïence	Carrelage	19/02/2019	FRANCHINARD Ronald
LOCALISATION		RESULTAT	
Mur B		Fr1:Amiante non détecté

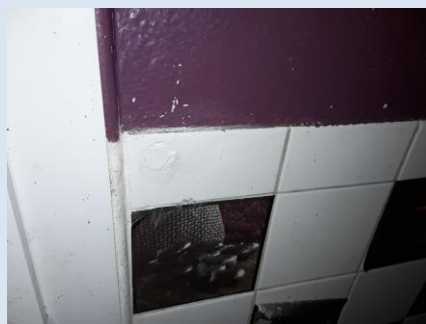
PRELEVEMENT : 25LBA0201P017			
NOM DU CLIENT	NUMERO DU DOSSIER		PIECE OU LOCAL
OPH77	25LBA0201 19/02/2019		Salle de bains (R+2)
ELEMENT	DESCRIPTIF DU LABORATOIRE	DATE DE PRELEVEMENT	NOM DE L'OPERATEUR
Colle faïence	Colle blanche + couche plâtreuse blanche non séparable + peinture non séparable + ragréage gris non séparable	19/02/2019	FRANCHINARD Ronald
LOCALISATION		RESULTAT	
Mur B		Fr2:Amiante non détecté
