# Rapport de Repérage Amiante avant réalisation de travaux dans un immeuble bâti

Numéro de dossier : MA2112047573  
Date d'intervention : 19/01/2022

25LAC0102  
116 RUE DU MOULIN (BAT H)  
tage 1; Porte 102 (25LAC0102)  
777190 DAMMARIE LES LYS

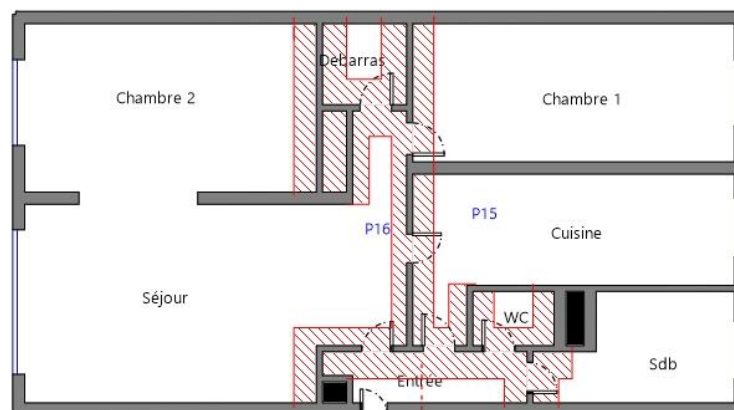
ZP50007 Couche1: Bandes calicot - Couche2: Enduit de jointoiement des plaques de plâtre

Plafonds
