# Rapport de Repérage Amiante avant réalisation de travaux dans un immeuble bâti

Numéro de dossier : MA2112047605  
Date d'intervention : 31/01/2022

25LAE0002  
146 RUE DU MOULIN (BAT H) (25LAE0002)  
RDC; Porte 002  
777190 DAMMARIE LES LYS

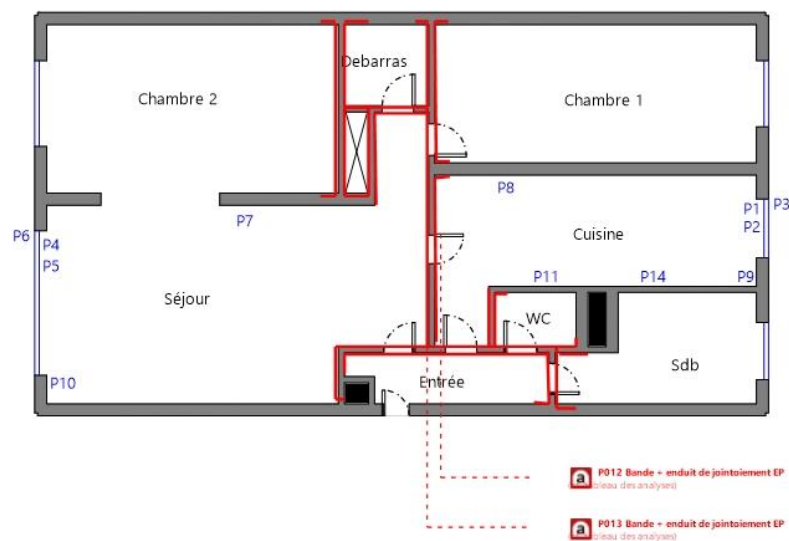
Murs et éléments

| ZPSO | Niveau | Localisation | Zone | Description du prélèvement réalisé | Surface indicative |
|---|---|---|---|---|---|
| ZPSO007 | Rdc Porte 002 | Entrée; Séjour; Cuisine; Sdb; WC; Debarras; Chambre 1; Chambre 2 | Cloisons avec liaisons sur murs et plafonds | <p><u>Analyse : P012</u></p> <p>- Phase 2 Matériau de type peinture (blanc) ; matériau de type maillage de fibres et liant (blanc) ; matériau de type système d'enduit peinture (beige) ; matériau semi-dur (blanc) ; matériau souple fibreux de type papier, carton (beige) (Présence d'amiante)</p> <p>- Phase 3 Matériau souple fibreux de type papier, carton (beige) (Absence d'amiante)</p> <p><u>Analyse : P013</u></p> <p>- Phase 2 Matériau de type peinture (blanc) ; matériau de type maillage de fibres et liant (blanc) ; matériau de type système d'enduit peinture (beige) ; matériau souple fibreux de type papier, carton (beige) en traces (Présence d'amiante)</p> <p>- Phase 3 Matériau souple fibreux de type papier, carton (beige) (Absence d'amiante)</p> | 82m² |

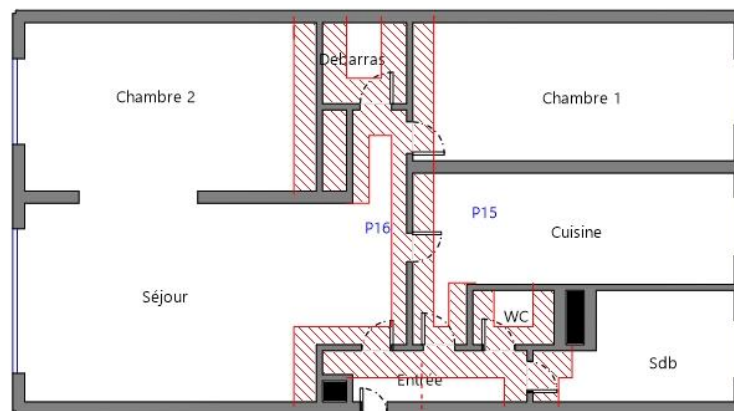
Plafonds

ZPS0007 Couche1: Bandes calicot - Couche2: Enduit de jointoiement des plaques de plâtre

| Echantillon | Description Expert | Description laboratoire | Résultat Laboratoire |
|---|---|---|---|
| P012 | <u>Identifiant:</u> ZPSO007<br><u>Description:</u> Couche1: Bandes calicot + Couche2: Enduit de jointoiement des plaques de plâtre | - Phase 2 Matériau de type peinture (blanc) ; matériau de type maillage de fibres et liant (blanc) ; matériau de type système d'enduit peinture (beige) ; matériau semi-dur (blanc) ; matériau souple fibreux de type papier, carton (beige)<br>Présence d'amiante<br>- Phase 3 Matériau souple fibreux de type papier, carton (beige)<br>Absence d'amiante | Présence d'amiante |
| P013 | <u>Identifiant:</u> ZPSO007<br><u>Description:</u> Couche1: Bandes calicot + Couche2: Enduit de jointoiement des plaques de plâtre | - Phase 2 Matériau de type peinture (blanc) ; matériau de type maillage de fibres et liant (blanc) ; matériau de type système d'enduit peinture (beige) ; matériau souple fibreux de type papier, carton (beige) en traces<br>Présence d'amiante<br>- Phase 3 Matériau souple fibreux de type papier, carton (beige)<br>Absence d'amiante | Présence d'amiante |
