# Rapport de Repérage Amiante avant réalisation de travaux dans un immeuble bâti

Numéro de dossier : MA2112047568  
Date d'intervention : 12/01/2022

25LAF0101  
160 RUE DU MOULIN (BAT H)  
Etage 1; Porte 101  
777190 DAMMARIE LES LYS

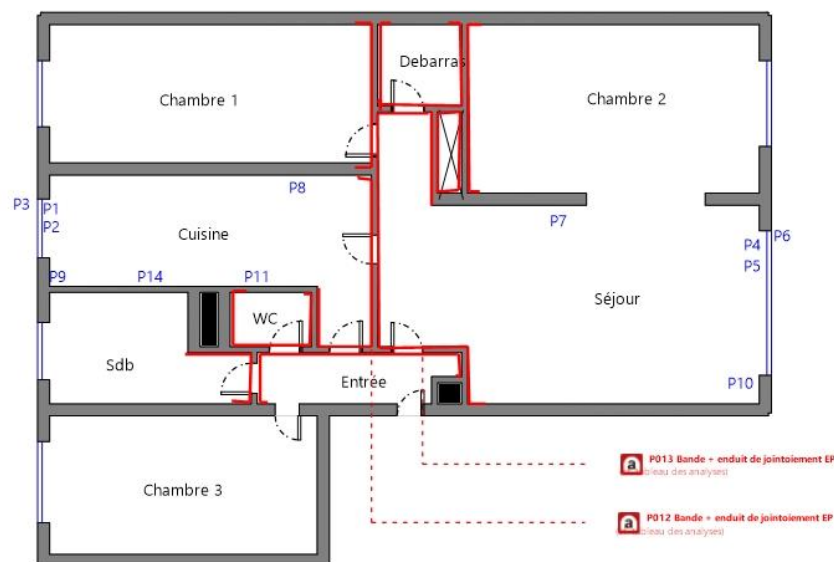
Murs et éléments

| ZPSO | Niveau | Localisation | Zone | Description du prélèvement réalisé | Surface indicative |
|---|---|---|---|---|---|
| ZPSO007 | 1er étage Porte 102 | Entrée; Séjour; Cuisine; Sdb; WC; Debarras; Chambre 1; Chambre 2; Chambre 3 | Cloisons avec liaisons sur murs et plafonds | <p><u>Analyse : P012</u></p> <p>- Phase 2 Matériau de type maillage de fibres et liant (blanc) ; matériau de type système d'enduit peinture (brillant) (blanc) ; matériau souple fibreux de type papier, carton (beige) (Présence d'amiante)</p> <p>- Phase 3 Matériau souple fibreux de type papier, carton (beige) (Absence d'amiante)</p> <p><u>Analyse : P013</u></p> <p>- Phase 2 Matériau de type maillage de fibres et liant (blanc) ; matériau de type système d'enduit peinture (brillant) (rose) (Présence d'amiante)</p> <p>- Phase 3 Matériau souple fibreux de type papier, carton (blanc) (Absence d'amiante)</p> | 82m <sup>2</sup> |
