# Rapport de Repérage Amiante avant réalisation de travaux dans un immeuble bâti

Numéro de dossier : MA2112047644  
Date d'intervention : 12/01/2022

25LAF0301  
160 RUE DU MOULIN (BAT H) (25LAF0301)  
Etage 3; Porte 301  
777190 DAMMARIE LES LYS

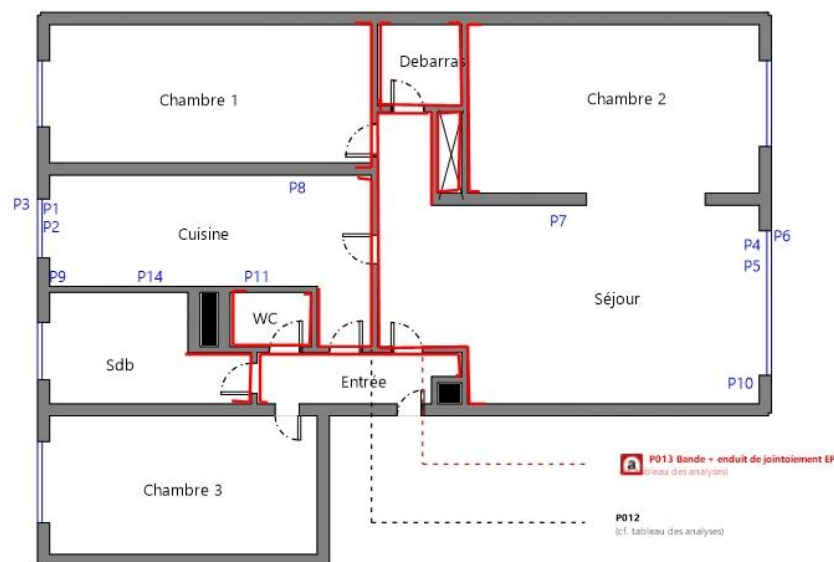
Murs et éléments

| ZPSO | Niveau | Localisation | Zone | Description du prélèvement réalisé | Surface indicative |
|---|---|---|---|---|---|
| ZPSO007 | 3ème étage Porte 302 | Entrée; Séjour; Cuisine; Sdb; WC; Debarras; Chambre 1; Chambre 2; Chambre 3 | Cloisons avec liaisons sur murs et plafonds | <p>Analyse : P012</p> <ul style="list-style-type: none"> <li>- Phase 2 Matériau de type peinture (rose) ; matériau de type maillage de fibres et liant (blanc) ; matériau de type système d'enduit peinture (beige) ; matériau souple fibreux de type papier, carton (marron) ; matériau semi-dur de type plâtre (blanc) en traces (Absence d'amiante)</li> <li>- Phase 3 Matériau souple fibreux de type papier, carton (marron) (Absence d'amiante)</li> </ul> <p>Analyse : P013</p> <ul style="list-style-type: none"> <li>- Phase 2 Matériau de type peinture (gris) ; matériau de type peinture (rose) ; matériau de type maillage de fibres et liant (blanc) ; matériau de type système d'enduit peinture (beige) ; matériau souple fibreux de type papier, carton (beige) ; matériau semi-dur de type enduit (blanc) ; matériau souple fibreux de type papier, carton (marron) ; matériau semi-dur de type plâtre (blanc) en traces (Présence d'amiante)</li> <li>- Phase 3 Matériau souple fibreux de type papier, carton (beige) (Absence d'amiante)</li> <li>- Phase 4 Matériau souple fibreux de type papier, carton (marron) (Absence d'amiante)</li> </ul> | 85m² |
