# Rapport de Repérage Amiante avant réalisation de travaux dans un immeuble bâti

Numéro de dossier : MA2112047637  
Date d'intervention : 12/01/2022

25LAG0101  
176 RUE DU MOULIN (BAT H)  
Etage 1; Porte 1  
777190 DAMMARIE LES LYS

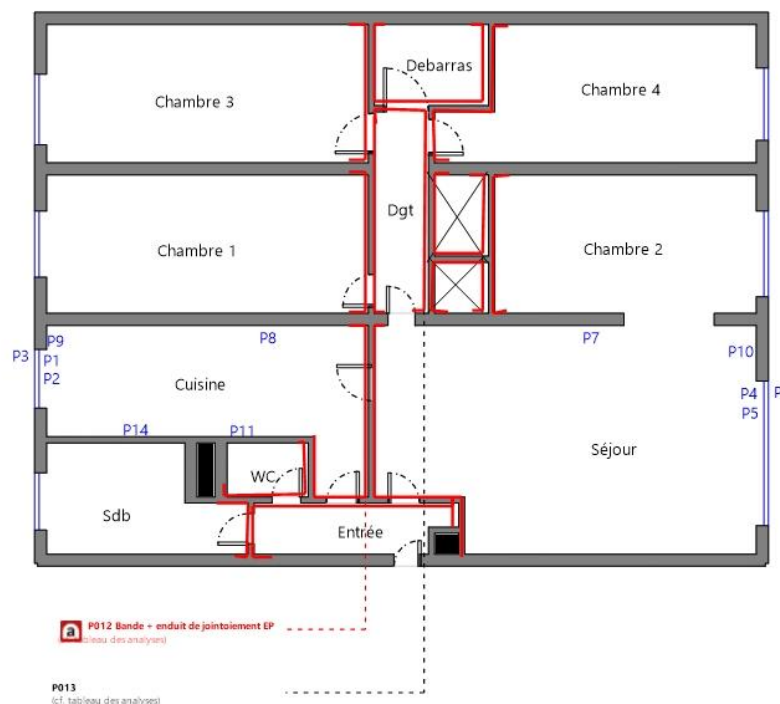
Murs et éléments

| ZPSO | Niveau | Localisation | Zone | Description du prélèvement réalisé | Surface indicative |
|---|---|---|---|---|---|
| ZPSO007 | 3ème étage Porte 302 | Entrée; Séjour; Cuisine; Sdb; WC; Debarras; Dgt; Chambre 1; Chambre 2; Chambre 3; Chambre 4 | Cloisons avec liaisons sur murs et plafonds | <p><b>Analyse : P012</b></p> <p>- Phase 1 Matériau de type système d'enduit peinture (blanc) ; matériau semi-dur (beige) ; matériau semi-dur (blanc) ; matériau souple fibreux de type papier, carton (beige) ; matériau semi-dur de type enduit (blanc) ; matériau souple fibreux de type papier, carton (marron) ; matériau semi-dur de type plâtre (blanc) (Présence d'amiante)</p> <p>- Phase 2 Matériau souple fibreux de type papier, carton (beige) (Absence d'amiante)</p> <p>- Phase 3 Matériau souple fibreux de type papier, carton (marron) (Absence d'amiante)</p> <p><b>Analyse : P013</b></p> <p>- Phase 1 Matériau de type système d'enduit peinture (blanc) ; matériau souple fibreux de type papier, carton (marron) ; matériau semi-dur de type plâtre (blanc) en traces (Absence d'amiante)</p> <p>- Phase 2 Matériau souple fibreux de type papier, carton (marron) (Absence d'amiante)</p> | 95m2 |

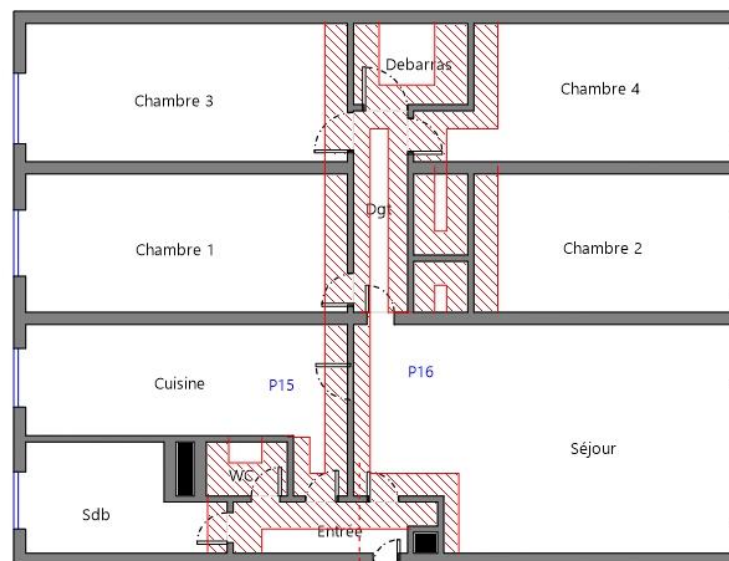
Plafonds

ZP5D007 Couche1: Bandes calicot - Couche2: Enduit de jointoiment des plaques de plâtre

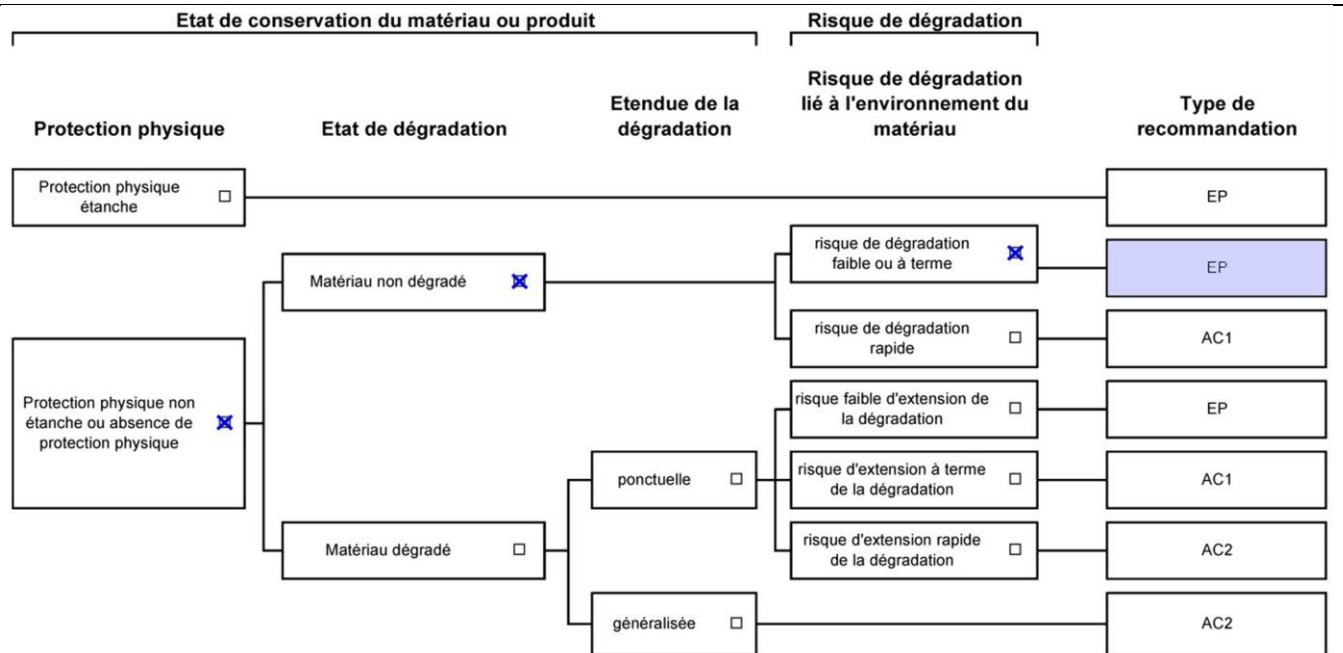
Matériau : Couche1: Bandes calicot + Couche2: Enduit de jointoiement des plaques de plâtre

Résultat EP (Z-III-RF)
