# Rapport de Repérage Amiante avant réalisation de travaux dans un immeuble bâti

Numéro de dossier : MA2112047610  
Date d'intervention : 12/01/2022

25LAG0102  
176 RUE DU MOULIN (BAT H)  
Etage 1 ; Porte 102  
777190 DAMMARIE LES LYS

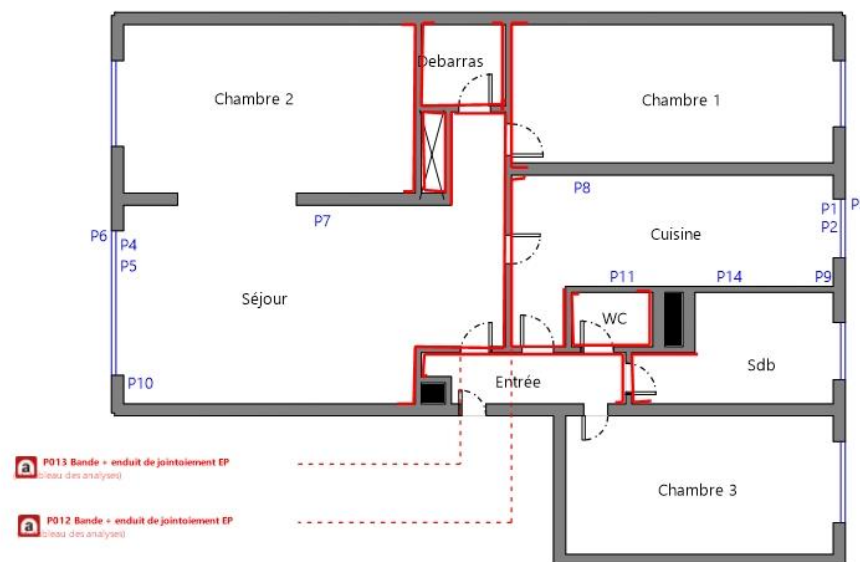
Murs et éléments

| ZPSO | Niveau | Localisation | Zone | Description du prélèvement réalisé | Surface indicative |
|---|---|---|---|---|---|
| ZPSO007 | 1er étage Porte 102 | Entrée; Séjour; Cuisine; Sdb; WC; Debarras; Chambre 1; Chambre 2; Chambre 3 | Cloisons avec liaisons sur murs et plafonds | <p><u>Analyse : P012</u></p> <p>- Phase 1 Matériau de type système d'enduit peinture (vert) ; matériau souple fibreux de type papier, carton (marron) ; matériau semi-dur (blanc) (Présence d'amiante)</p> <p>- Phase 2 Matériau souple fibreux de type papier, carton (marron) (Absence d'amiante)</p> <p><u>Analyse : P013</u></p> <p>- Phase 1 Matériau souple fibreux de type papier, carton (marron) ; matériau de type système d'enduit peinture (beige) ; matériau souple fibreux de type papier, carton (blanc) ; matériau semi-dur (blanc) (Présence d'amiante)</p> <p>- Phase 2 Matériau souple fibreux de type papier, carton (marron) (Absence d'amiante)</p> <p>- Phase 3 Matériau souple fibreux de type papier, carton (blanc) (Absence d'amiante)</p> | 82m² |

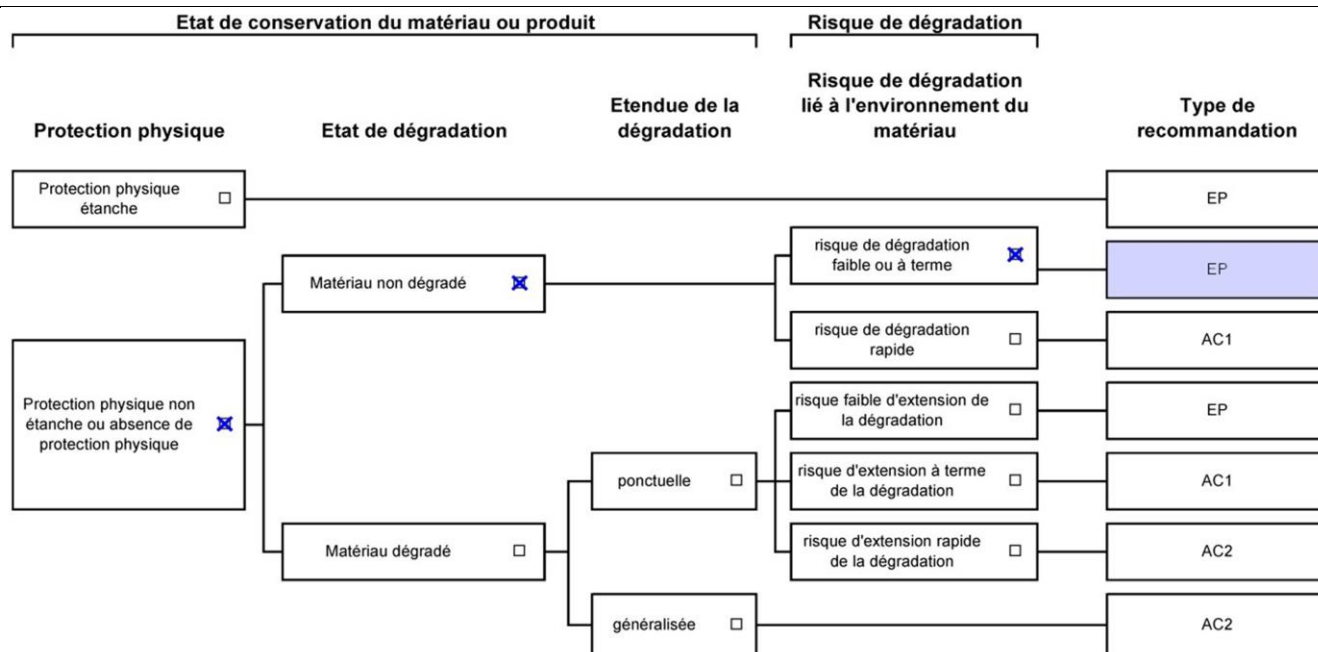
Matériau : Couche1: Bandes calicot + Couche2: Enduit de jointoiment des plaques de plâtre

Résultat EP (Z-III-RF)

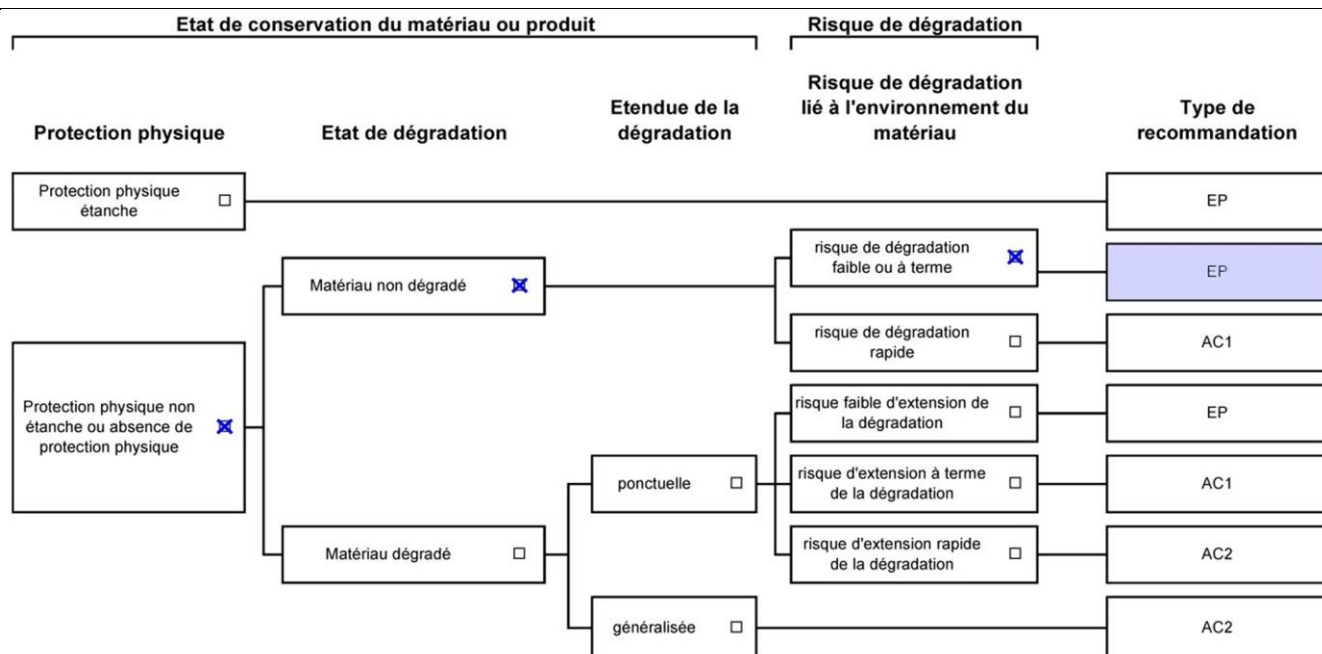
Matériau : Couche1: Bandes calicot + Couche2: Enduit de jointoiement des plaques de plâtre

Résultat EP (Z-III-RF)
