# Rapport de Repérage Amiante avant réalisation de travaux dans un immeuble bâti

Numéro de dossier : MA2112047611  
Date d'intervention : 24/01/2022

25LAH0101  
190 RUE DU MOULIN (BAT H)  
Etage 1; Porte 101  
777190 DAMMARIE LES LYS

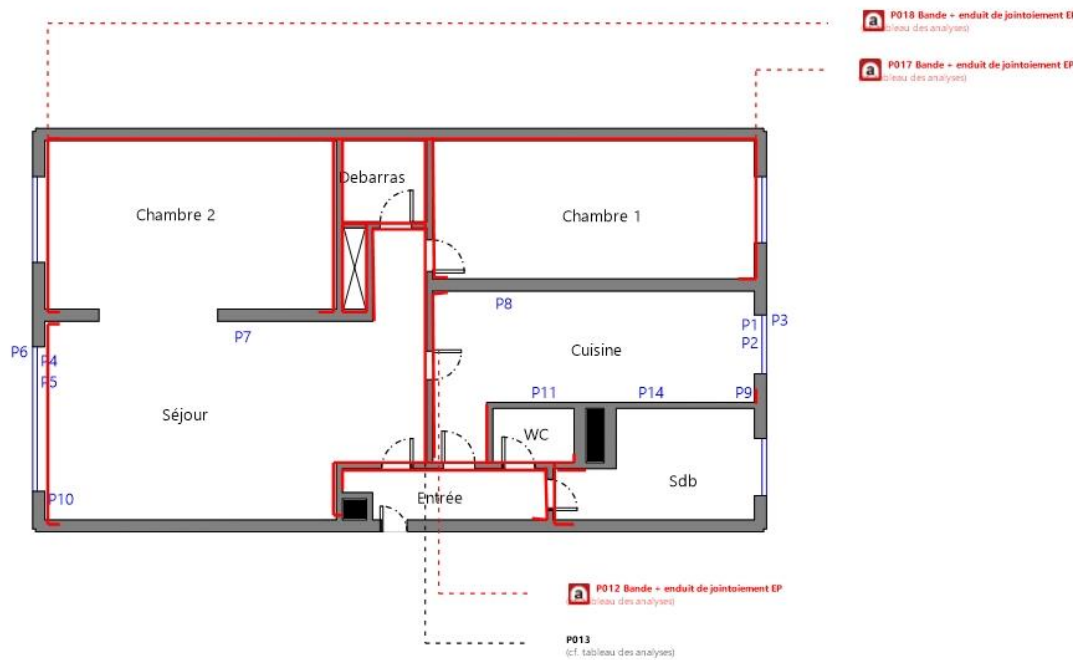
| ZPSO | Niveau | Localisation | Zone | Description du prélèvement réalisé | Surface indicative |
|---|---|---|---|---|---|
| ZPSO007 | 1er étage Porte 101 | Entrée; Séjour; Cuisine; Sdb; Debarras; Chambre 1; Chambre 2 | Cloisons avec liaisons sur murs et plafonds | <p><b>Analyse : P012</b></p> <ul style="list-style-type: none"> <li>- Phase 1 Matériau de type système d'enduit peinture (vert) ; matériau souple fibreux de type papier, carton (marron) ; matériau semi-dur (blanc) en traces (Présence d'amiante)</li> <li>- Phase 2 Matériau souple fibreux de type papier, carton (marron) (Absence d'amiante)</li> </ul> <p><b>Analyse : P013</b></p> <ul style="list-style-type: none"> <li>- Phase 1 Matériau fibreux de type papier peint (blanc) ; matériau de type système d'enduit peinture (blanc) ; matériau souple fibreux de type papier, carton (marron) ; matériau semi-dur de type plâtre (blanc) (Absence d'amiante)</li> <li>- Phase 2 Matériau souple fibreux de type papier, carton (marron) (Absence d'amiante)</li> <li>- Phase 3 Matériau semi-dur de type plâtre (blanc) (Absence d'amiante)</li> </ul> | 82m² |
