# Rapport de Repérage Amiante avant réalisation de travaux dans un immeuble bâti

Numéro de dossier : MA2112047454  
Date d'intervention : 31/01/2022

25LAJ0102  
16 RUE B. DE PORET  
Etage 1; Porte 102 (25LAJ0102)  
77190 DAMMARIÉ LES LYS

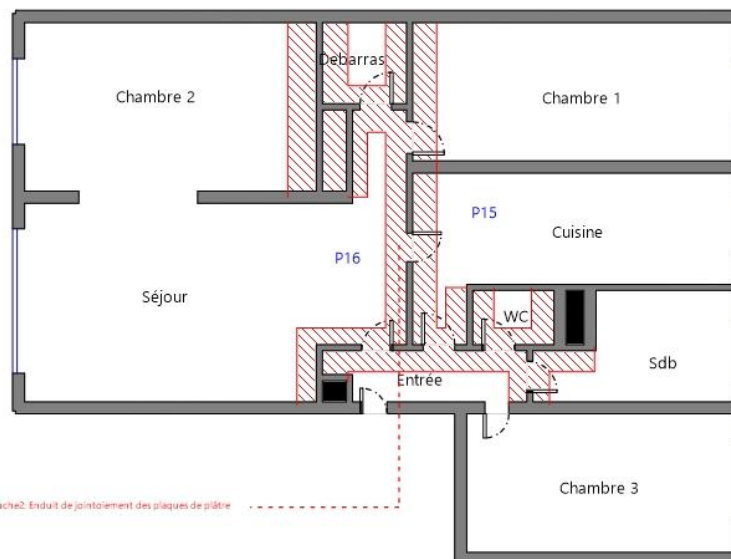
Plafonds

| ZPSO | Niveau | Localisation | Zone | Description du prélèvement réalisé | Surface indicative |
|---|---|---|---|---|---|
| ZPSO007 | 1er étage Porte 102 | Entrée; Séjour; Cuisine; Sdb; WC; Debarras; Chambre 1; Chambre 2; Chambre 3 | Cloisons avec liaisons sur murs et plafonds | <p>Analyse : P012</p> <ul style="list-style-type: none"> <li>- Phase 2 Matériau de type peinture (blanc) ; matériau de type maillage de fibres et liant (blanc) ; matériau de type système d'enduit peinture (jaune) ; matériau souple fibreux de type papier, carton (blanc) en traces (Absence d'amiante)</li> <li>- Phase 3 Matériau souple fibreux de type papier, carton (blanc) (Absence d'amiante)</li> </ul> <p>Analyse : P013</p> <ul style="list-style-type: none"> <li>- Phase 1 Matériau de type système d'enduit peinture (beige) ; matériau souple fibreux de type papier, carton (beige) ; matériau semi-dur de type enduit (blanc) ; matériau souple fibreux de type papier, carton (marron) ; matériau semi-dur de type plâtre (blanc) en traces (Présence d'amiante)</li> <li>- Phase 2 Matériau souple fibreux de type papier, carton (beige) (Absence d'amiante)</li> <li>- Phase 3 Matériau souple fibreux de type papier, carton (marron) (Absence d'amiante)</li> </ul> | 82m² |

ZP50007 Couche1: Bandes calicot + Couche2: Enduit de jointoiement des plaques de plâtre
