# Rapport de Repérage Amiante avant réalisation de travaux dans un immeuble bâti

Numéro de dossier : MA2112047464  
Date d'intervention : 19/01/2022

25LAJ0201  
16 RUE B. DE PORET  
Etage 2; Porte 201 (25LAJ0201)  
77190 DAMMARIÉ LES LYS

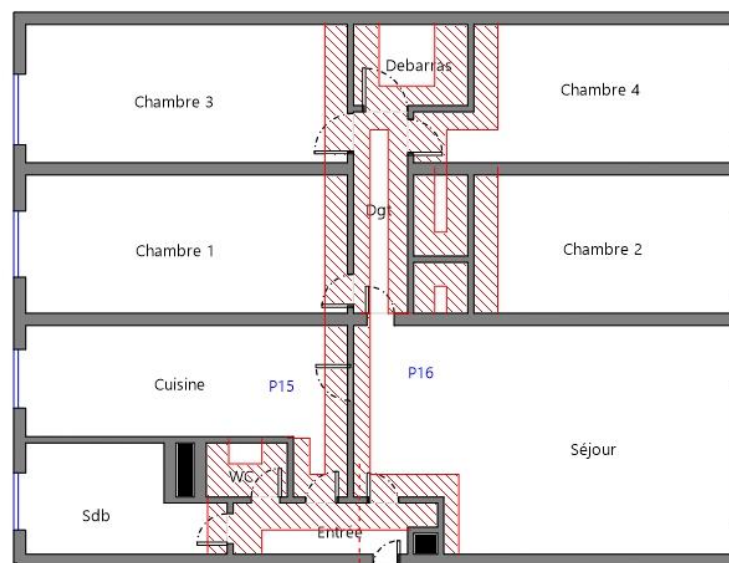
| ZPSO | Niveau | Localisation | Zone | Description du prélèvement réalisé | Surface indicative |
|---|---|---|---|---|---|
| ZPSO007 | 24ème étage Porte 201 | Entrée; Séjour; Cuisine; Sdb; WC; Debarras; Dgt; Chambre 1; Chambre 2; Chambre 3; Chambre 4 | Cloisons avec liaisons sur murs et plafonds | Analyse : P012<br>- Phase 2 Matériau de type peinture (blanc) ; matériau de type maillage de fibres et liant (blanc) ; matériau de type système d'enduit peinture (beige) (Absence d'amiante)<br>Analyse : P013<br>- Phase 2 Matériau fibreux de type papier peint (beige) ; matériau de type système d'enduit peinture (beige) ; matériau souple fibreux de type papier, carton (beige) ; matériau semi-dur de type enduit (blanc) ; matériau souple fibreux de type papier, carton (marron) ; matériau semi-dur de type plâtre (blanc) (Présence d'amiante)<br>- Phase 3 Matériau souple fibreux de type papier, carton (beige) (Absence d'amiante)<br>- Phase 4 Matériau souple fibreux de type papier, carton (marron) (Absence d'amiante) | 95m² |

ZP50007 Couche1: Bandes calicot + Couche2: Enduit de jointoiement des plaques de plâtre

Plafonds

| Echantillon | Description Expert | Description laboratoire | Résultat Laboratoire |
|---|---|---|---|
| P013 | <u>Identifiant:</u> ZPSO007<br><u>Description:</u> Couche1: Bandes calicot + Couche2: Enduit de jointolement des plaques de plâtre | - Phase 2 Matériau fibreux de type papier peint (beige) ; matériau de type système d'enduit peinture (beige) ; matériau souple fibreux de type papier, carton (beige) ; matériau semi-dur de type enduit (blanc) ; matériau souple fibreux de type papier, carton (marron) ; matériau semi-dur de type plâtre (blanc)<br>Présence d'amiante<br>- Phase 3 Matériau souple fibreux de type papier, carton (beige)<br>Absence d'amiante<br>- Phase 4 Matériau souple fibreux de type papier, carton (marron)<br>Absence d'amiante | Présence d'amiante |
