# Rapport de Repérage Amiante avant réalisation de travaux dans un immeuble bâti

Numéro de dossier : MA2112047439  
Date d'intervention : 31/01/2022

25LAJ0202  
16 RUE B. DE PORET  
Etage 2; Porte 202 (25LAJ0202)  
77190 DAMMARIÉ LES LYS

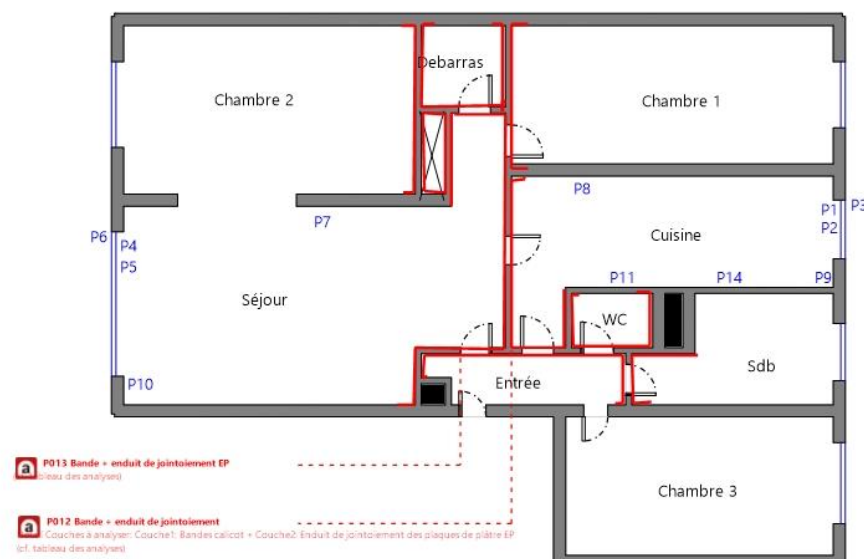
Murs et éléments

| ZPSO | Niveau | Localisation | Zone | Description du prélèvement réalisé | Surface indicative |
|---|---|---|---|---|---|
| ZPSO007 | 2ème étage Porte 202 | Entrée; Séjour; Cuisine; Sdb; WC; Debarras; Chambre 1; Chambre 2; Chambre 3 | Cloisons avec liaisons sur murs et plafonds | <b>Analyse : P012</b><br>- Phase 2 Matériau de type maillage de fibres et liant (blanc) ; matériau de type système d'enduit peinture (rouge) ; matériau souple fibreux de type papier, carton (marron) (Présence d'amiante)<br><b>Analyse : P013</b><br>- Phase 2 Matériau de type maillage de fibres et liant (blanc) ; matériau semi-dur de type enduit (beige) ; matériau de type peinture (beige) ; matériau souple fibreux de type papier, carton (marron) ; matériau semi-dur de type plâtre (blanc) (Présence d'amiante) | 80m² |

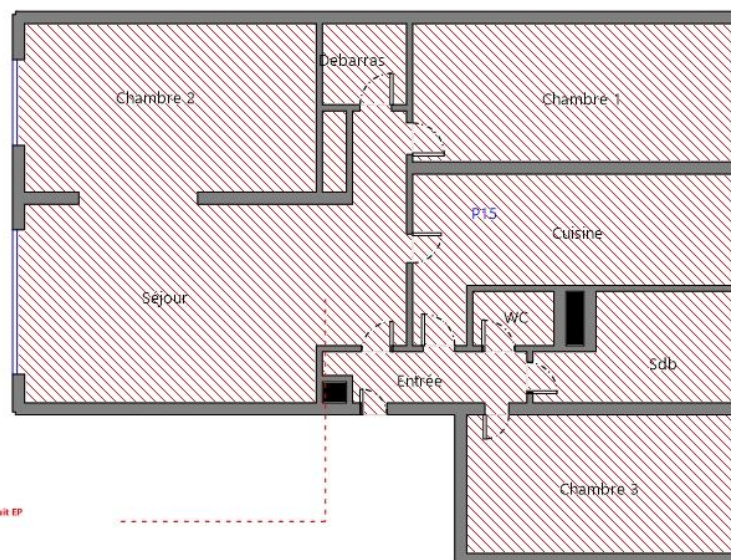
Plafonds

| ZPSO | Niveau | Localisation | Zone | Description du prélèvement réalisé | Surface indicative |
|---|---|---|---|---|---|
| ZPSO009 | 2ème étage Porte 202 | Entrée; Séjour; Cuisine; Sdb; WC; Debarras; Chambre 1; Chambre 2; Chambre 3 | Plafond | <b>Analyse : P015</b><br>- Matériau de type système d'enduit peinture (vert) (Absence d'amiante)<br><b>Analyse : P016</b><br>- Phase 2 Matériau de type peinture (blanc) ; matériau de type maillage de fibres et liant (blanc) ; matériau semi-dur de type ciment (gris) (Présence d'amiante) | 64m² |
