# Rapport de Repérage Amiante avant réalisation de travaux dans un immeuble bâti

Dans le cadre de la mission décrite en tête de rapport, il a été repéré des matériaux et produits contenant de l'amiante.

Numéro de dossier : MA2112047460  
Date d'intervention : 19/01/2022

25LAK0102  
2 RUE B. DE PORET  
Etage 1; Porte 102 (25LAK0102)  
77190 DAMMARIE LES LYS

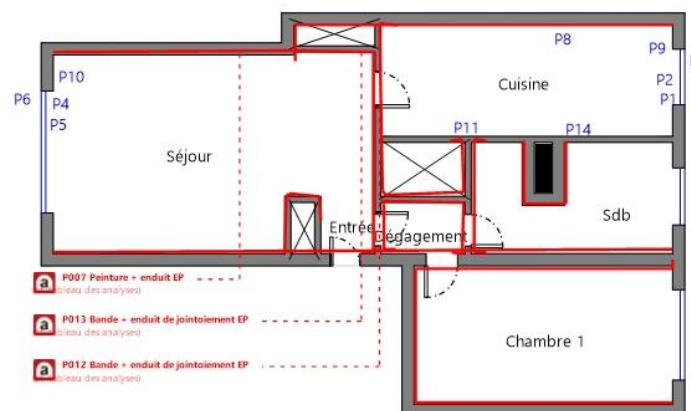
Murs et éléments

| ZPSO | Niveau | Localisation | Zone | Description du prélèvement réalisé | Surface indicative |
|---|---|---|---|---|---|
| ZPSO004 | 1er étage Porte 102 | Entrée; Séjour; Cuisine; Dégagement; Sdb; Chambre 1 | Mur de refend | <p><u>Analyse : P007</u><br/>- Phase 2 Matériau de type peinture (blanc) ; matériau de type maillage de fibres et liant (blanc) (Présence d'amiante)</p> <p><u>Analyse : P008</u><br/>- Phase 2 Matériau de type peinture (de différentes couleurs) ; matériau de type maillage de fibres et liant (blanc) ; matériau semi-dur (gris) (Absence d'amiante)</p> | 42m <sup>2</sup> |

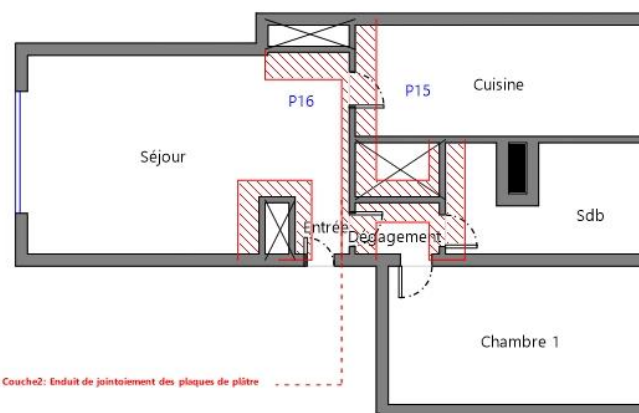
Plafonds

| ZPSO | Niveau | Localisation | Zone | Description du prélèvement réalisé | Surface indicative |
|---|---|---|---|---|---|
| ZPSO007 | 1er étage Porte 102 | Entrée; Séjour; Cuisine; Dégagement; Sdb; Chambre 1 | Cloisons avec liaisons sur murs et plafonds | <p><u>Analyse : P012</u><br/>- Matériau de type peinture (blanc) ; matériau de type maillage de fibres et liant (blanc) ; matériau de type système d'enduit peinture (beige) ; matériau souple fibreux de type papier, carton (beige) ; matériau semi-dur de type plâtre (blanc) (Présence d'amiante)</p> <p><u>Analyse : P013</u><br/>- Phase 2 Matériau de type peinture (blanc) ; matériau de type maillage de fibres et liant (beige) ; matériau semi-dur de type enduit (beige) ; matériau souple fibreux de type papier, carton (beige) ; matériau semi-dur de type plâtre (blanc) (Présence d'amiante)</p> <p>- Phase 3 Matériau souple fibreux de type papier, carton (beige) (Absence d'amiante)</p> | 79m <sup>2</sup> |

ZPS0007: Couche1: Bandes calicot - Couche2: Enduit de jointoiement des plaques de plâtre
