# Rapport de Repérage Amiante avant réalisation de travaux dans un immeuble bâti

Numéro de dossier : MA2112047466  
Date d'intervention : 19/01/2022

25LAK0202  
32 RUE B. DE PORET  
Etage 1; Porte 102 (25LAK0202)  
77190 DAMMARIÉ LES LYS

Lot numéro 25LAK0202,

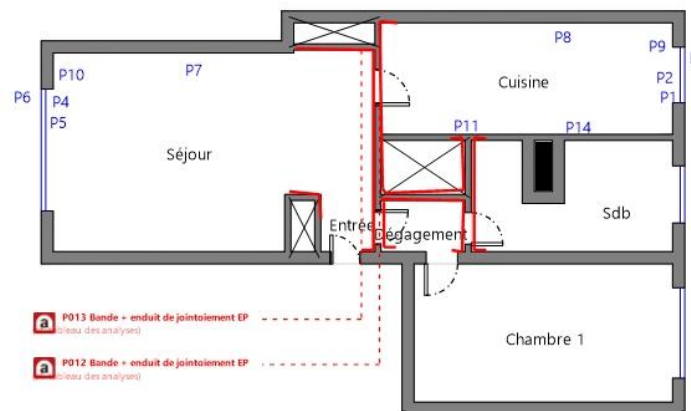
Murs et éléments

| ZPSO | Niveau | Localisation | Zone | Description du prélèvement réalisé | Surface indicative |
|---|---|---|---|---|---|
| ZPSO007 | 1er étage Porte 102 | Entrée; Séjour; Cuisine; Dégagement; Sdb; Chambre 1 | Cloisons avec liaisons sur murs et plafonds | <b>Analyse : P012</b><br>- Phase 1 Matériau de type système d'enduit peinture (beige) ; matériau souple fibreux de type papier, carton (blanc) ; matériau semi-dur de type enduit (blanc) ; matériau souple fibreux de type papier, carton (marron) ; matériau semi-dur de type plâtre (blanc) en traces (Présence d'amiante)<br>- Phase 2 Matériau souple fibreux de type papier, carton (blanc) (Absence d'amiante)<br>- Phase 3 Matériau souple fibreux de type papier, carton (marron) (Absence d'amiante)<br><b>Analyse : P013</b><br>- Phase 1 Matériau de type peinture (blanc) ; matériau de type maillage de fibres et liant (blanc) ; matériau de type système d'enduit peinture (beige) ; matériau souple fibreux de type papier, carton (blanc) ; matériau semi-dur de type enduit (blanc) ; matériau souple fibreux de type papier, carton (marron) ; matériau semi-dur de type plâtre (blanc) en traces (Présence d'amiante)<br>- Phase 2 Matériau souple fibreux de type papier, carton (blanc) (Absence d'amiante)<br>- Phase 3 Matériau souple fibreux de type papier, carton (marron) (Absence d'amiante) | 42m² |
