Rapport de mission de repérage des matériaux et produits contenant de l'amiante avant travaux ultérieurs.

Rapport : 2015-04-221 EL DAMMARIE LES LYS OPH77
Date d'intervention : 11 mai 2015

Adresse : 86 à 240 Rue du Moulin –
113 à 277 Rue du Lieutenant Moisant
77190 DAMMARIE LES LYS

Périmètre du repérage : AMIANTE Avant Travaux sur murs pignons
des quatre bâtiments et des toitures terrasse
des bâtiments 177/277 et 113/157

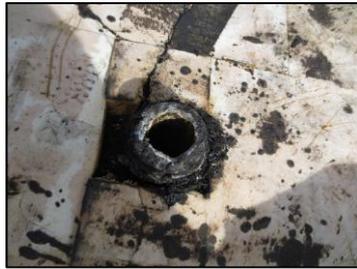
BAT113-157		
Type de composant	Fibres ciment	Photo 3216

Matériau observé	Toiture terrasse : Conduit (Fibres-ciment)	
Prise d'échantillon	OUI	
Numéro de prélèvement	ECH-N°31	
Numéro de Procès verbal	E07303315	
Conclusion	PRESENCE (Résultat d'analyse de matériau ou produit)

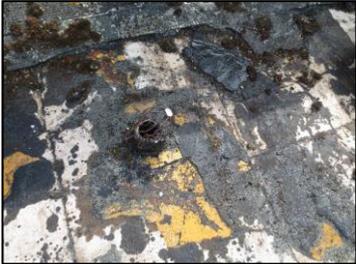
BAT113-157		
Type de composant	Fibres ciment	Photo 3217
Matériau observé	Toiture terrasse : Conduit (Fibres-ciment)

Prise d'échantillon	OUI	
Numéro de prélèvement	ECH-N°32	
Numéro de Procès verbal	E07305315	
Conclusion	PRESENCE (Résultat d'analyse de matériau ou produit)

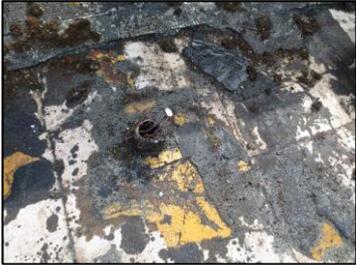
BAT113-157		
Type de composant	Fibres ciment	Photo 3217
Matériau observé	Toiture terrasse : Conduit ventilation (Fibres-ciment)

Prise d'échantillon	OUI	
Numéro de prélèvement	ECH-N°35	
Numéro de Procès verbal	E07303515	
Conclusion	PRESENCE (Résultat d'analyse de matériau ou produit)

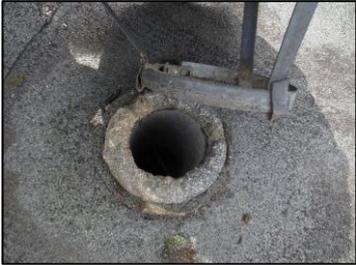
Type de composant	Fibres ciment	Photo 3237
Matériau observé	Toiture terrasse : Conduit ventilation (Fibres-ciment)

Prise d'échantillon	OUI	
Numéro de prélèvement	ECH-N°49	
Numéro de Procès verbal	E07303915	
Conclusion	PRESENCE (Résultat d'analyse de matériau ou produit)

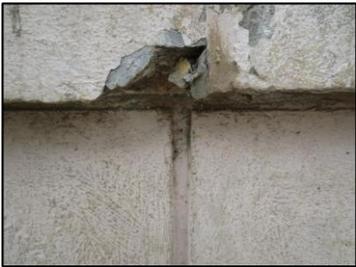
Type de composant	Autres matériaux	Photo 3191
Matériau observé	Murs : béton+pierres

Prise d'échantillon	OUI	
Numéro de prélèvement	ECH-N°14	
Numéro de Procès verbal	E06877415	
Conclusion	PRESENCE (Résultat d'analyse de matériau ou produit)

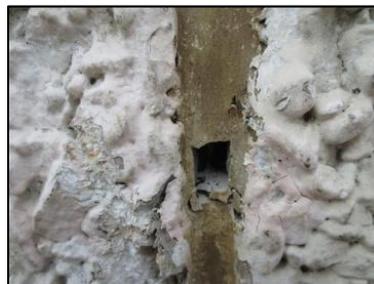
Prise d'échantillon	OUI	
Numéro de prélèvement	ECH-N°12	
Numéro de Procès verbal	E06877215	
Conclusion	PRESENCE (Résultat d'analyse de matériau ou produit)

Photo N° 3189 ECH-N°12 -BAT
32-210 pignons Murs Joint de
dilatation

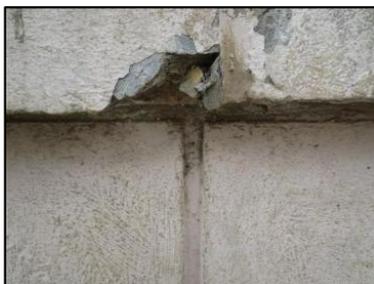
Photo N° 3191 ECH-N°14 -BAT
32-210 pignons Murs
béton+pierres

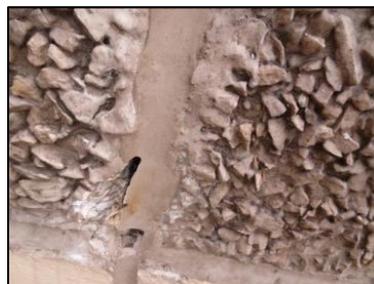
Prise d'échantillon	OUI	
Numéro de prélèvement	ECH-N°15	
Numéro de Procès verbal	E06877515	
Conclusion	PRESENCE (Résultat d'analyse de matériau ou produit)

Photo N° 3193 ECH-N°15 -BAT
32-210 pignons Murs Joint de
dilatation

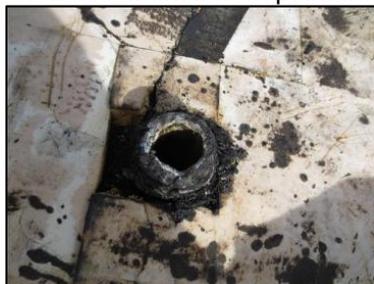
Photo N° 3216 ECH-N°31
AMIANTE CIMENT -BAT113-157
Toiture Conduit (Fibres-ciment)

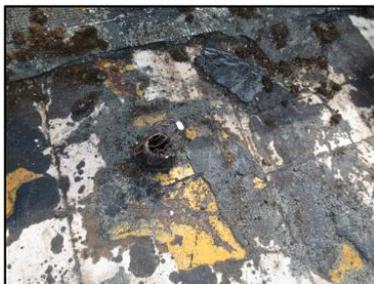
Photo N° 3217 ECH-N°32
AMIANTE CIMENT -BAT113-157
Toiture Conduit (Fibres-ciment)

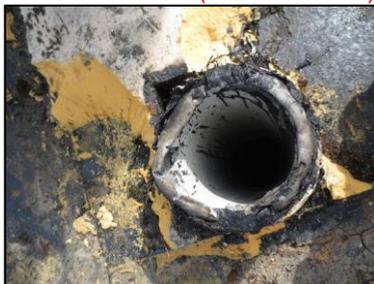
Photo N° 3220 ECH-N°35
AMIANTE CIMENT -BAT113-157
Toiture terrasse Conduit ventilation
(Fibres-ciment)

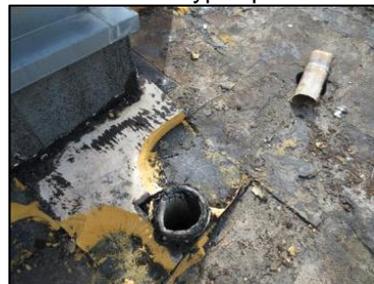
Photo N° 3221 ECH-N°36
AMIANTE CIMENT -BAT113-157
Toiture terrasse Conduit ventilation
(Fibres-ciment)

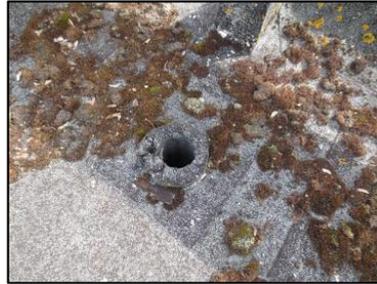
Photo N° 3235 ECH-N°47 AMIANTE CIMENT -BAT 177-277 Toiture terrasse Conduit ventilation (Fibres-ciment)

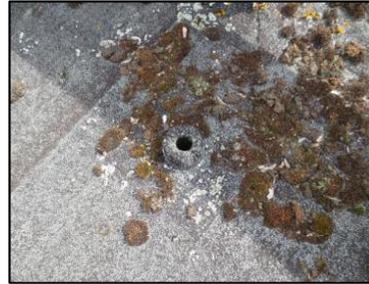
Photo N° 3236 ECH-N°48 AMIANTE CIMENT -BAT 177-277 Toiture terrasse Conduit (Fibres-ciment)

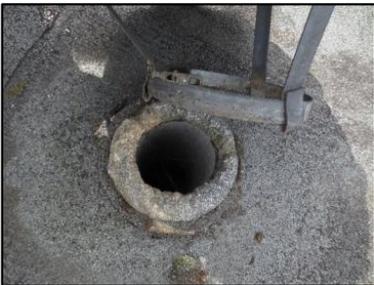
Photo N° 3237 ECH-N°49 AMIANTE CIMENT -BAT 177-277 Toiture terrasse Conduit ventilation (Fibres-ciment)
