# RAPPORT DE MISSION DE REPERAGE DES MATERIAUX ET PRODUITS CONTENANT DE L'AMIANTE AVANT TRAVAUX

87 RUE DU LT MOISANT  
 ESC BC 25LBC0401  
 77190 DAMMARIÉ LES LYS

Edité à SAMOIS SUR SEINE, le 18/05/2017

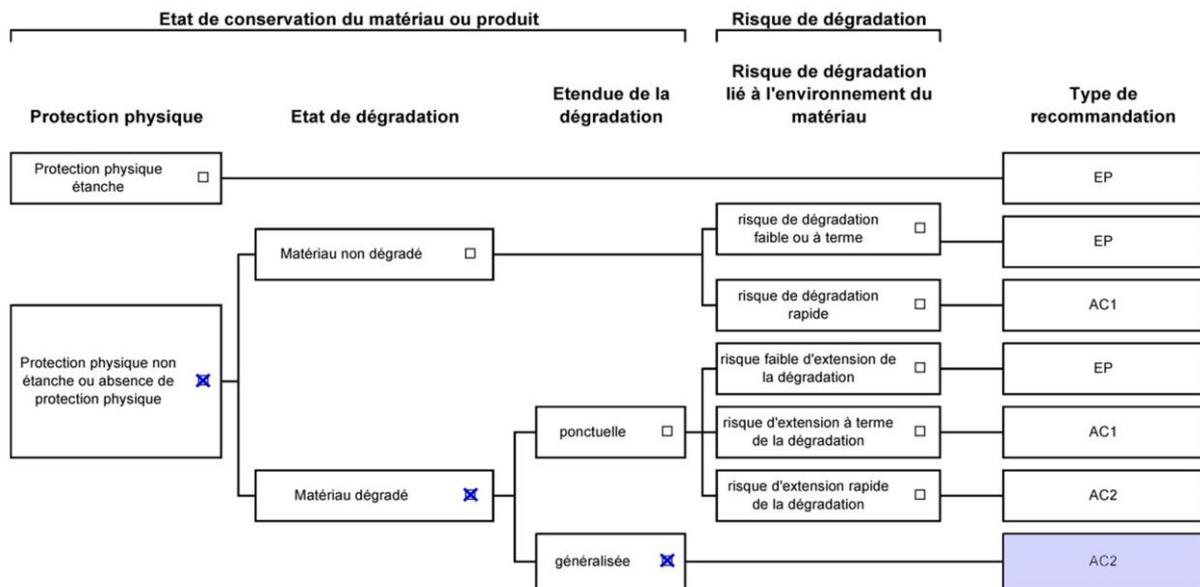
Dossier n° 865633  
 Date de l'évaluation : 02/05/2017  
 Bâtiment / local ou zone homogène : 4ème étage - porte 401 - Débarras  
 Identifiant Matériau : 0012  
 Matériau : Substrat : Plâtre - Revêtement : Peinture  
 Résultat Score AC2 (Z-I)

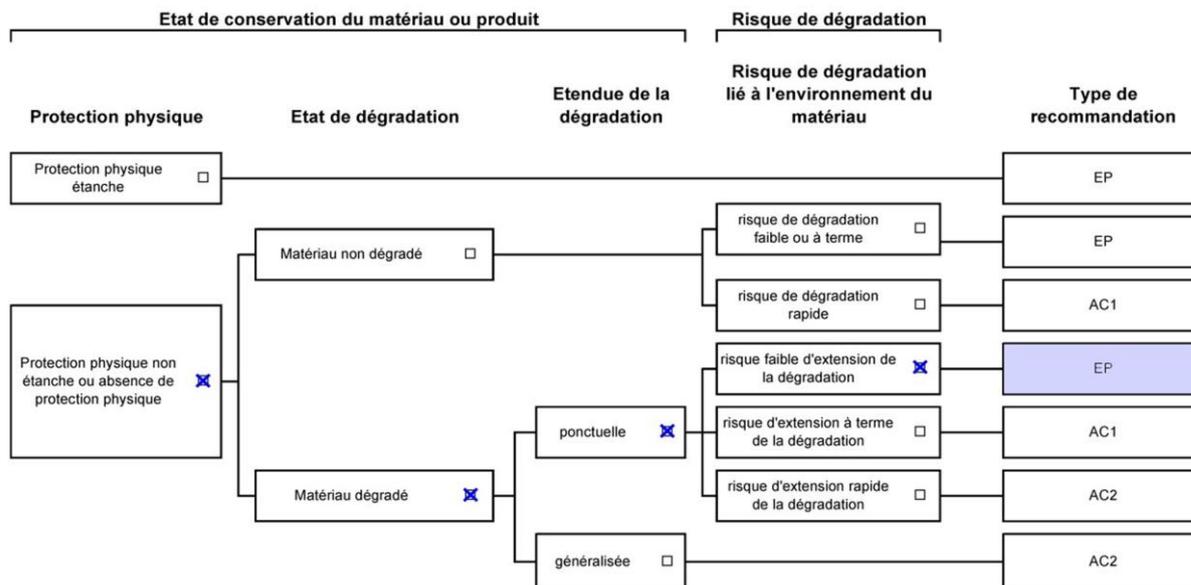
Dossier n° 865633  
 Date de l'évaluation : 02/05/2017  
 Bâtiment / local ou zone homogène : 4ème étage - porte 401 - Chambre 2  
 Identifiant Matériau : 0008  
 Matériau : Dalle dure cassante grise  
 Résultat Score EP (Z-II-RF)

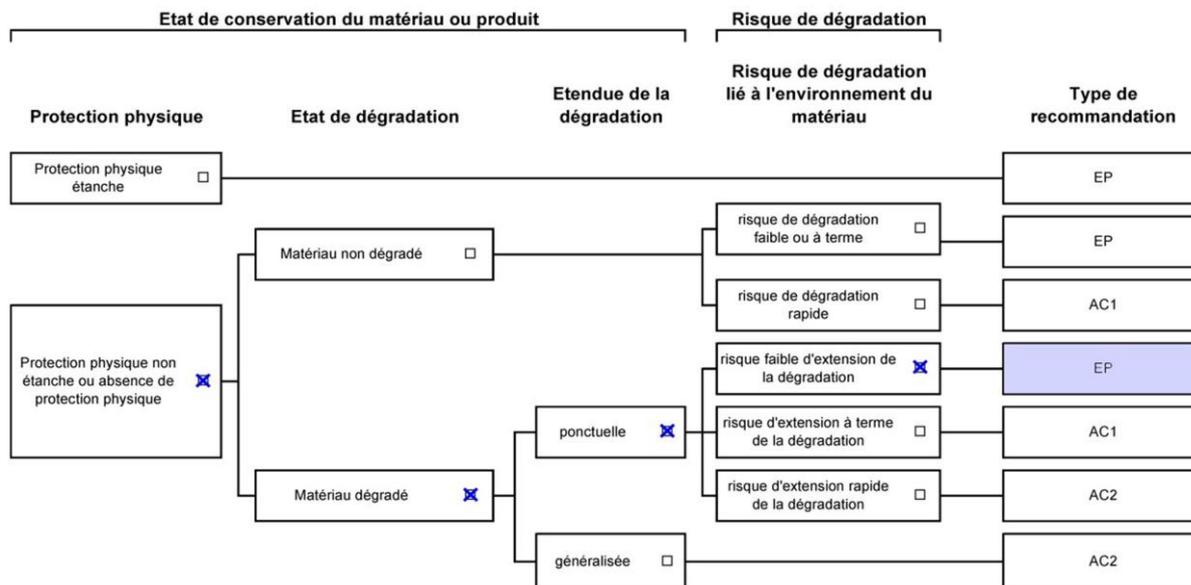
Dossier n° 865633  
 Date de l'évaluation : 02/05/2017  
 Bâtiment / local ou zone homogène : 4ème étage - porte 401 - Chambre 2  
 Identifiant Matériau : 0008-2  
 Matériau : Colle bitumineuse noire + matériau beige en vrac hétérogène non séparable  
 Résultat Score EP (Z-II-RF)

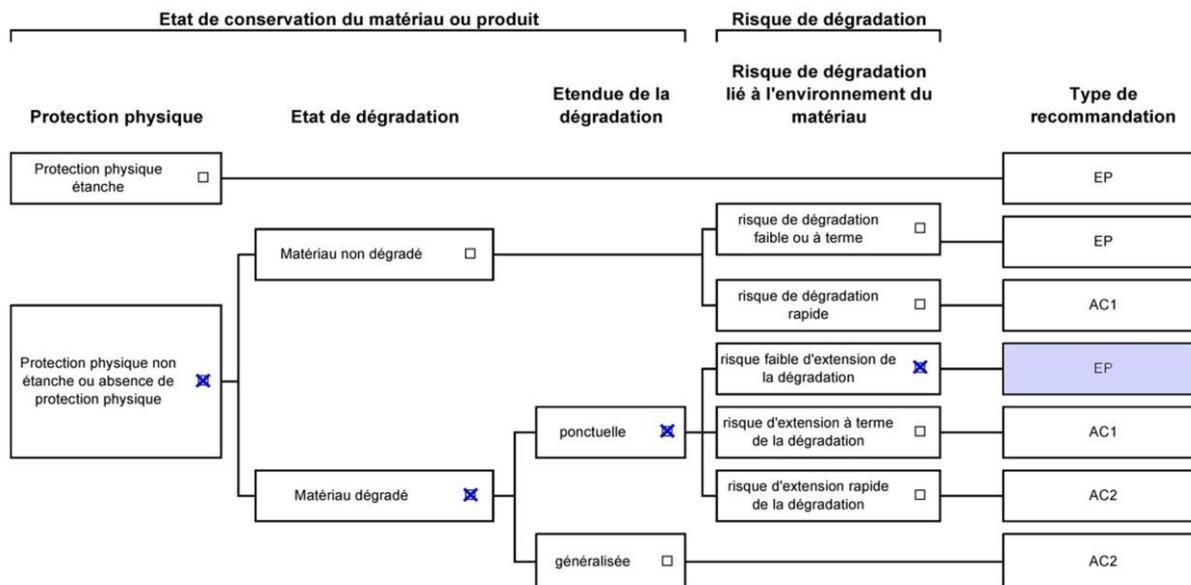
Dossier n° 865633  
 Date de l'évaluation : 02/05/2017  
 Bâtiment / local ou zone homogène : 4ème étage - porte 401 - Chambre 2  
 Identifiant Matériau : 0011  
 Matériau : Substrat : Plâtre - Revêtement : Peinture  
 Résultat Score EP (Z-II-RF)

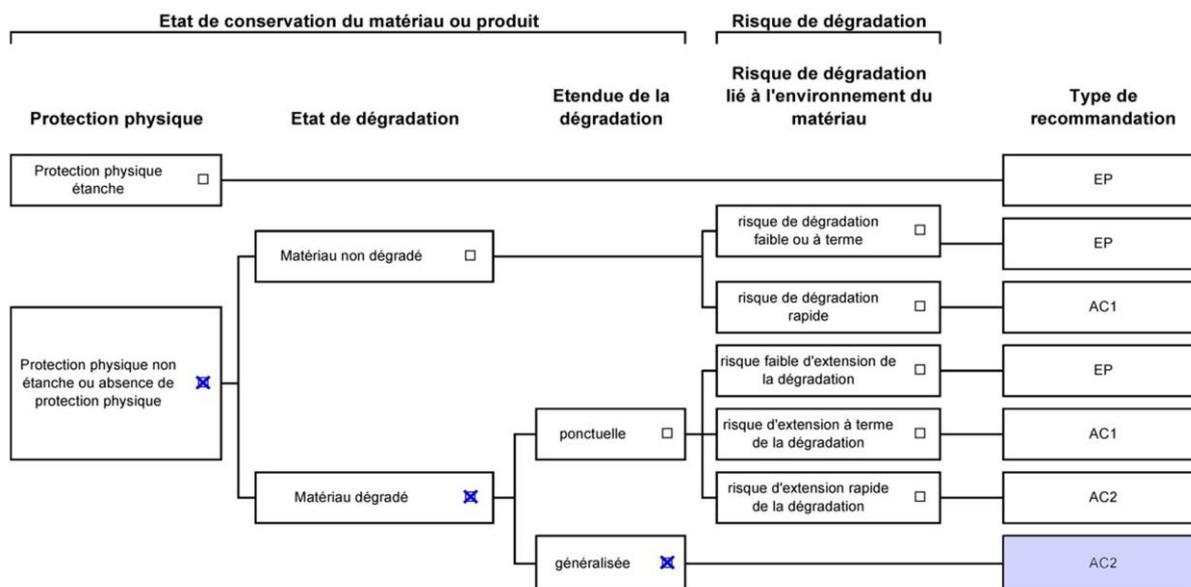
Dossier n° 865633  
 Date de l'évaluation : 02/05/2017  
 Bâtiment / local ou zone homogène : 4ème étage - porte 401 - Chambre 2  
 Identifiant Matériau : 0012  
 Matériau : Substrat : Plâtre - Revêtement : Peinture  
 Résultat Score AC2 (Z-I)

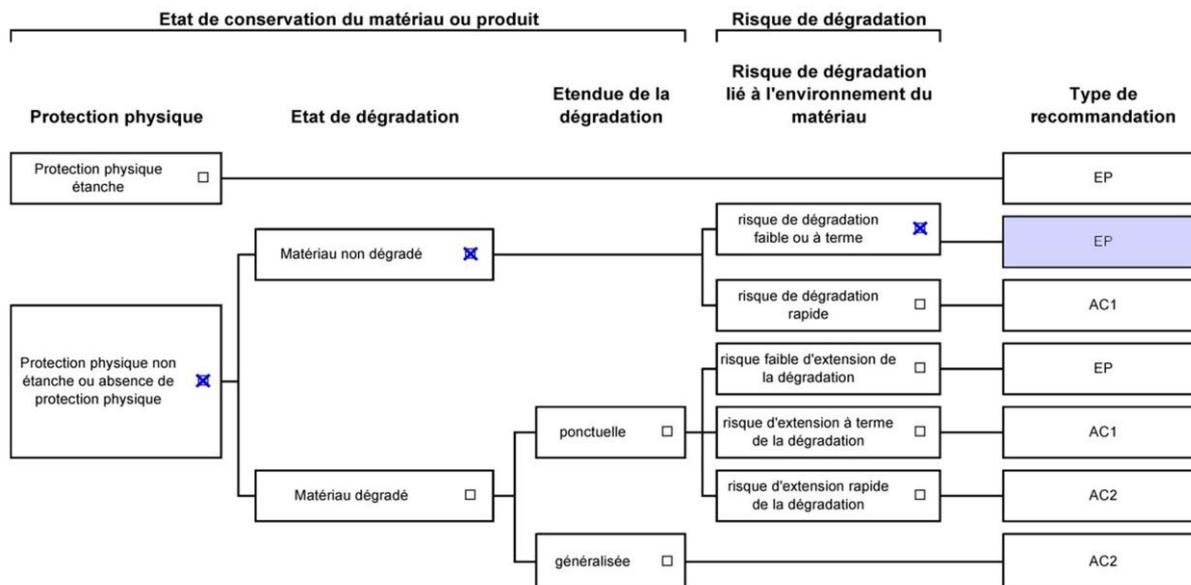
Dossier n° 865633  
 Date de l'évaluation : 02/05/2017  
 Bâtiment / local ou zone homogène : 4ème étage - porte 401 - Salle d'eau  
 Identifiant Matériau : 0019  
 Matériau : Substrat : Plâtre - Revêtement : Peinture  
 Résultat Score EP (Z-III-RF)
