RAPPORT DE MISSION DE REPERAGE DES MATERIAUX ET PRODUITS CONTENANT DE L'AMIANTE AVANT TRAVAUX

61 SQAURE DE L ABBAYE ESC BE 25LBE0001
(25LBE0001)
77190 DAMMARIE LES LYS

Edité à SAMOIS SUR SEINE, le 21/04/2017

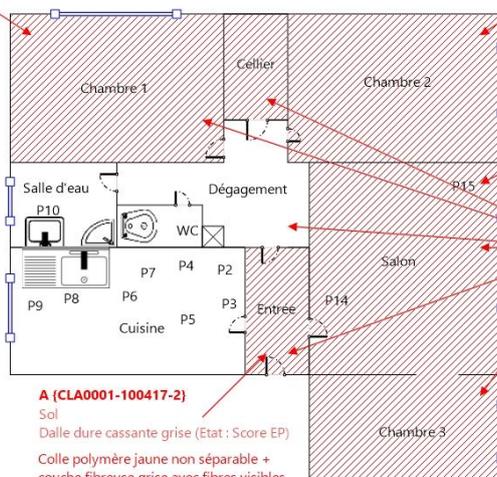
A (CLA0001-100417-2)

Sol
 Dalle dure cassante grise (Etat : Score EP)
 Colle polymère jaune non séparable +
 couche fibreuse grise avec fibres visibles

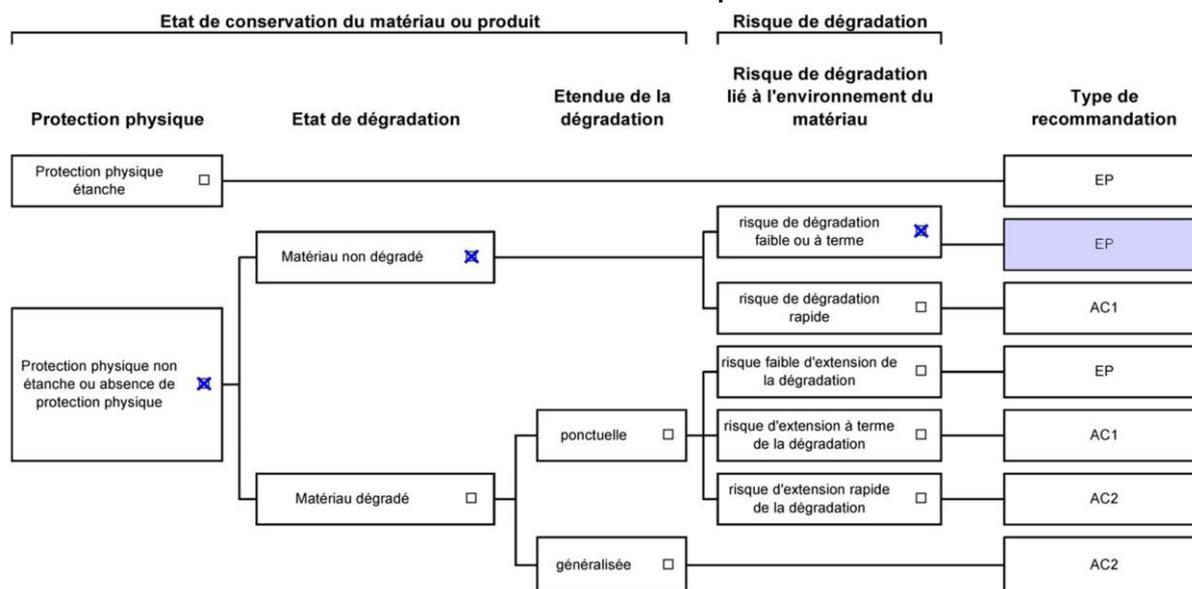
Dossier n° 863503
 Date de l'évaluation : 2017/04/04
 Bâtiment / local ou zone homogène : Entrée
 Identifiant Matériau : 0016
 Matériau : Substrat : Plâtre - Revêtement : Peinture
 Résultat Score EP (Z-III-RF)

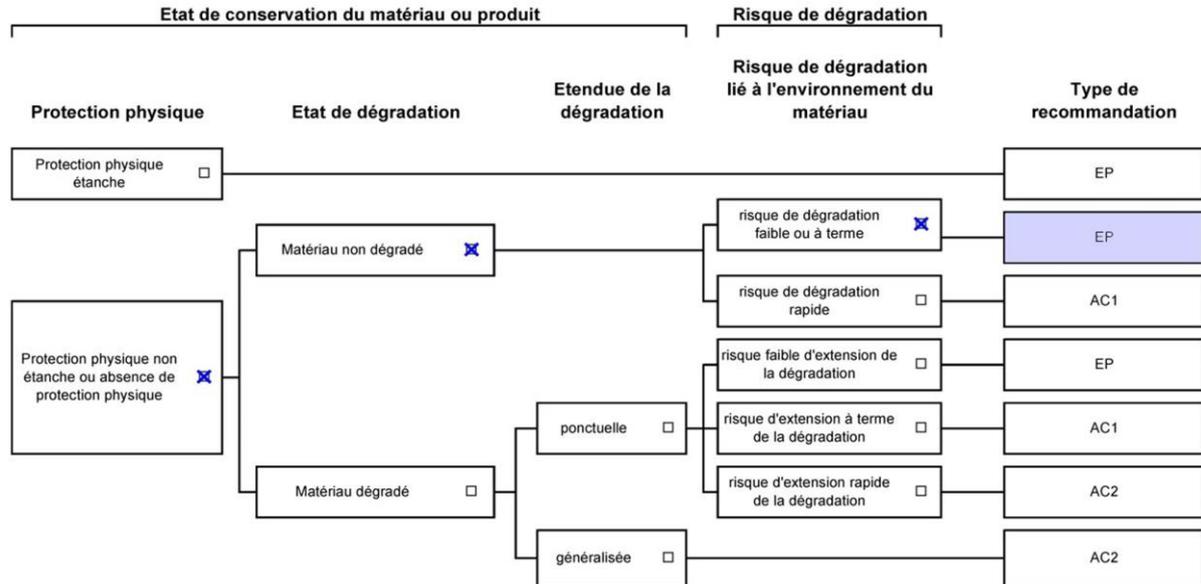
Matériau : Dalle dure cassante grise

Résultat Score EP (Z-III-RF)

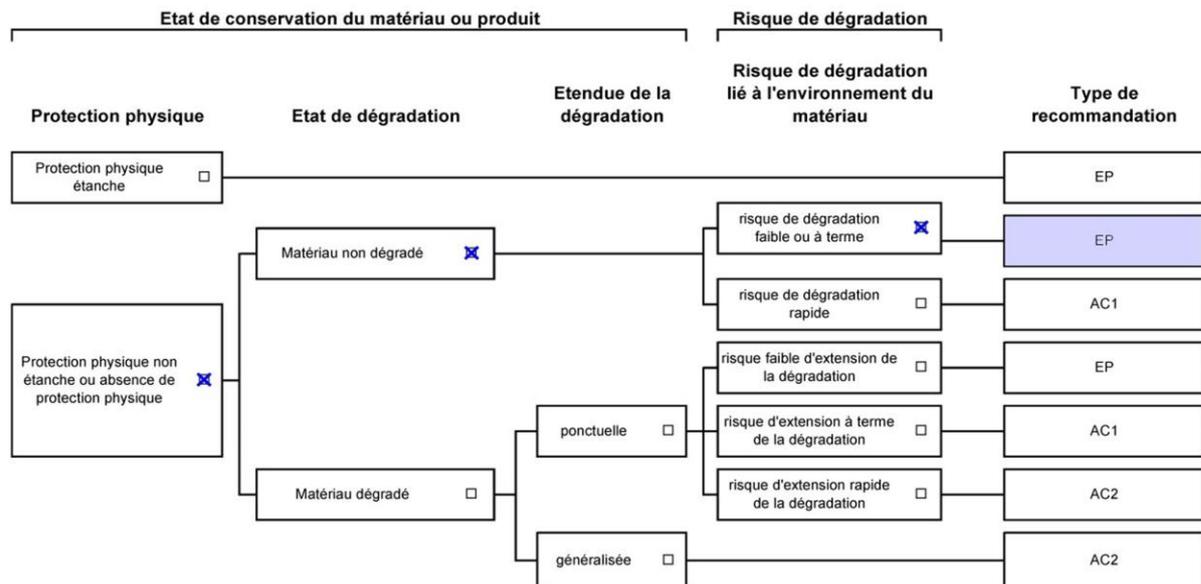
Matériau : Colle polymère jaune non séparable + couche fibreuse grise avec fibres visibles

Résultat Score EP (Z-III-RF)

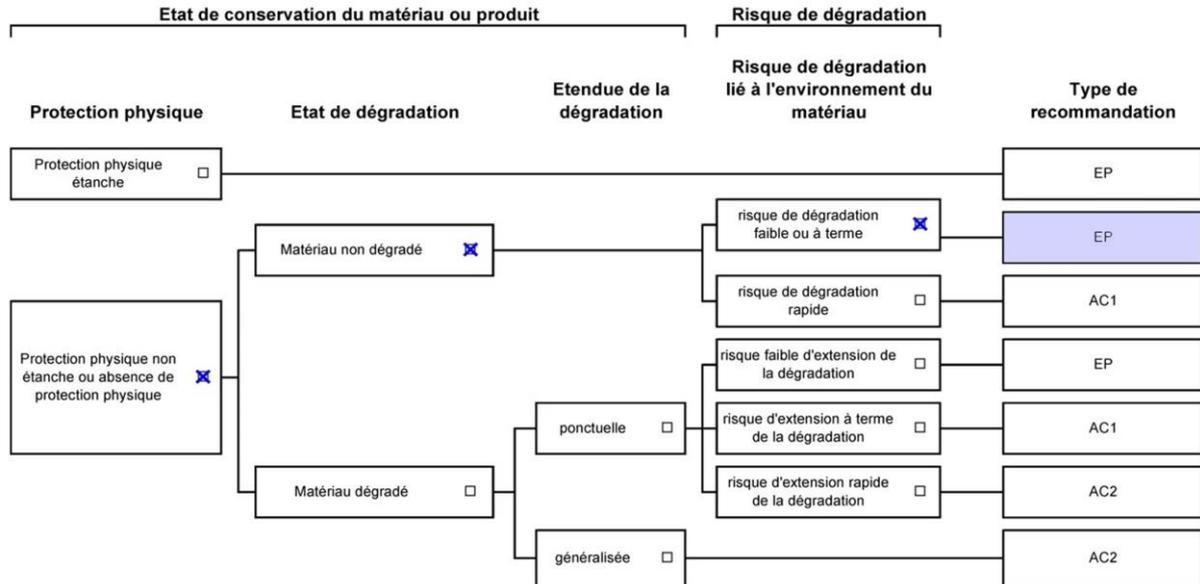
Matériau : Peinture en faible quantité non séparable + dalle dure cassante beige

Résultat Score EP (Z-III-RF)

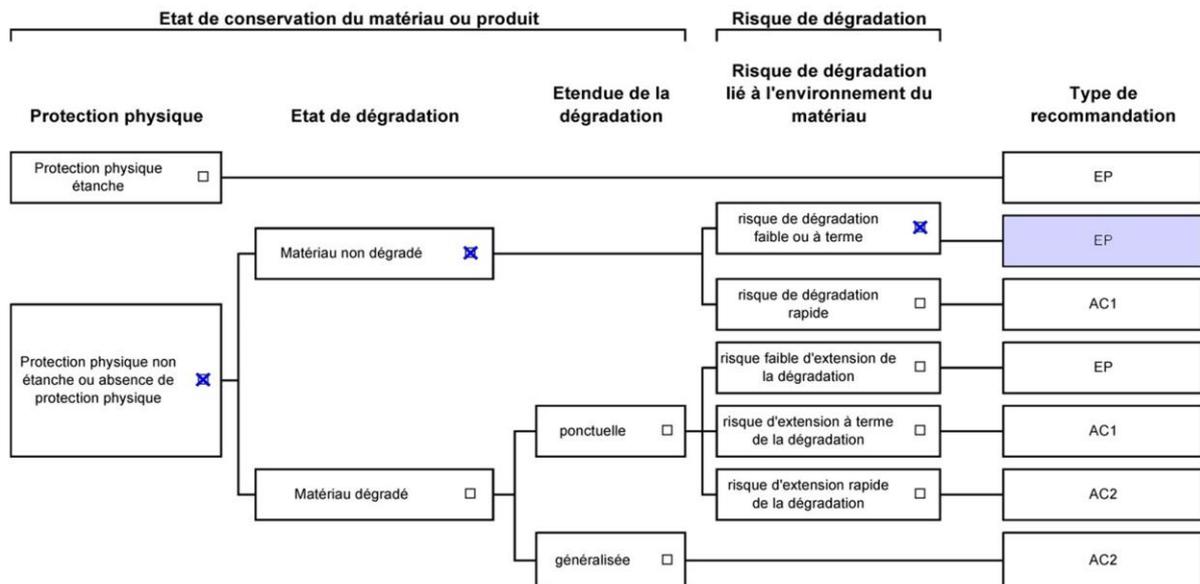
Matériau : Substrat : Plâtre - Revêtement : Peinture

Résultat Score EP (Z-III-RF)
