# RAPPORT DE MISSION DE REPERAGE DES MATERIAUX ET PRODUITS CONTENANT DE L'AMIANTE AVANT TRAVAUX

101 SQUARE DE L ABBAYE  
ESC BH 25LBH0201 (25LBH0201)  
77190 DAMMARIÉ LES LYS

Edité à SAMOIS SUR SEINE, le 11/04/2017

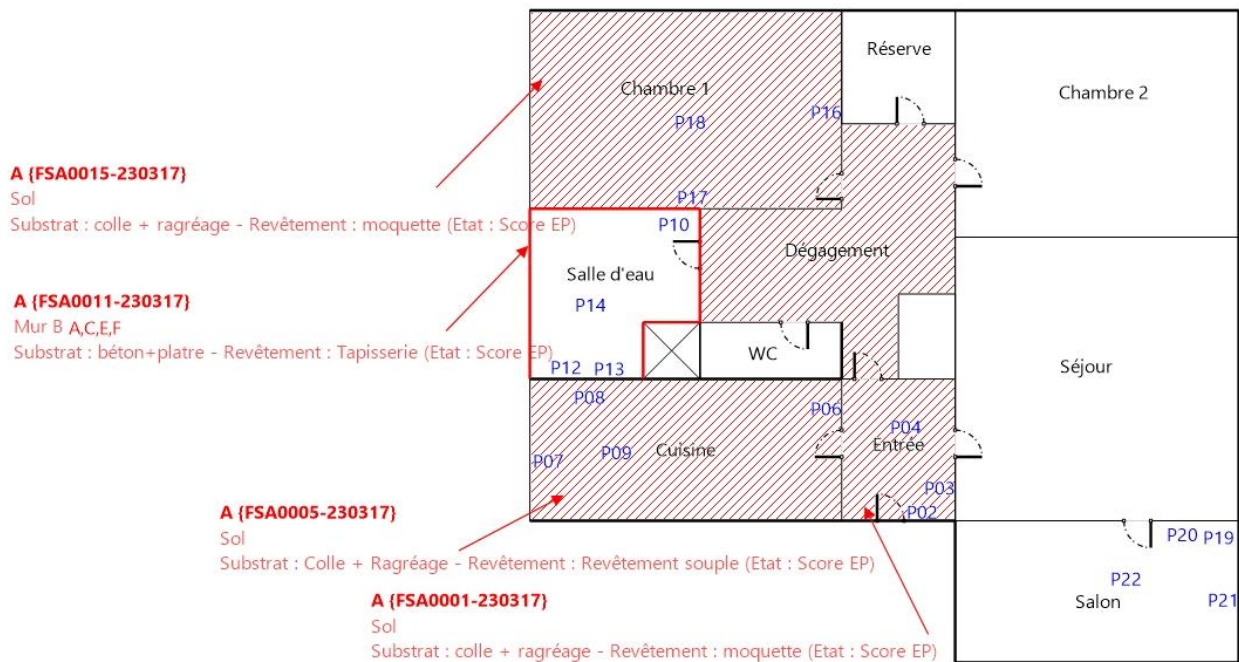
Planche (croquis) de repérage technique effectué par le cabinet : ALLODIAGNOSTIC, auteur : Frederic SAGET  
Dossier n° 859353 du  
Adresse du bien : 101 SQUARE DE L ABBAYE ESC BH 25LBH0201 (25LBH0201) 77190 DAMMARIÉ LES LYS

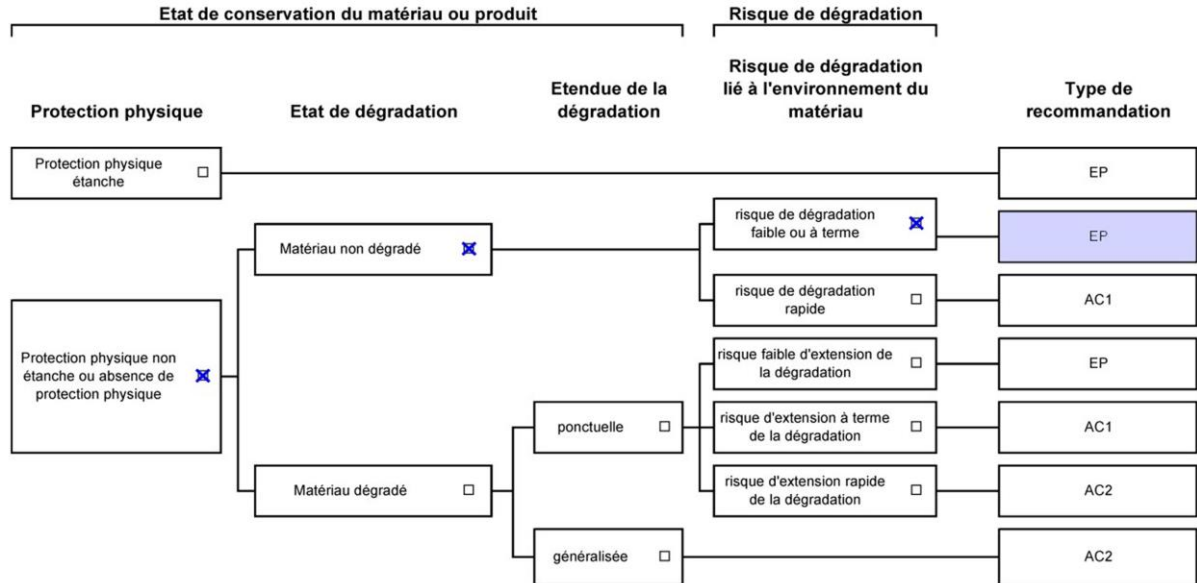
Matériau : Substrat : Colle + Ragréage - Revêtement : Revêtement souple

Résultat Score EP (Z-III-RF)

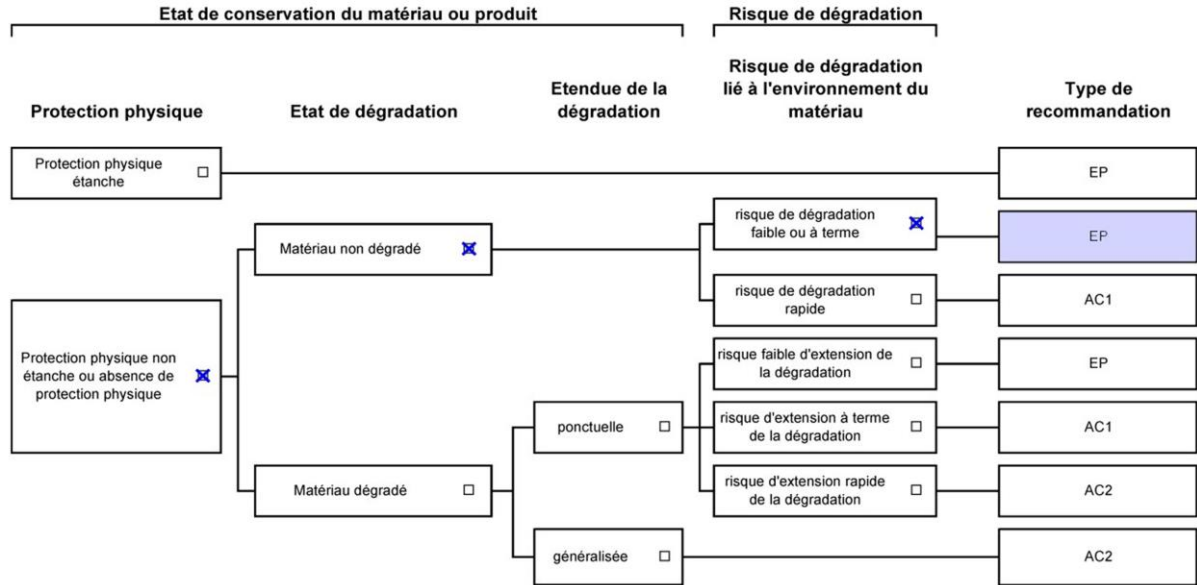
Dossier n° 859353  
Date de l'évaluation : 23/03/2017  
Bâtiment / local ou zone homogène : 2ème étage - Salle d'eau  
Identifiant Matériau : 0012  
Matériau : Substrat : béton+plâtre - Revêtement : Tapisserie  
Résultat Score EP (Z-III-RF)

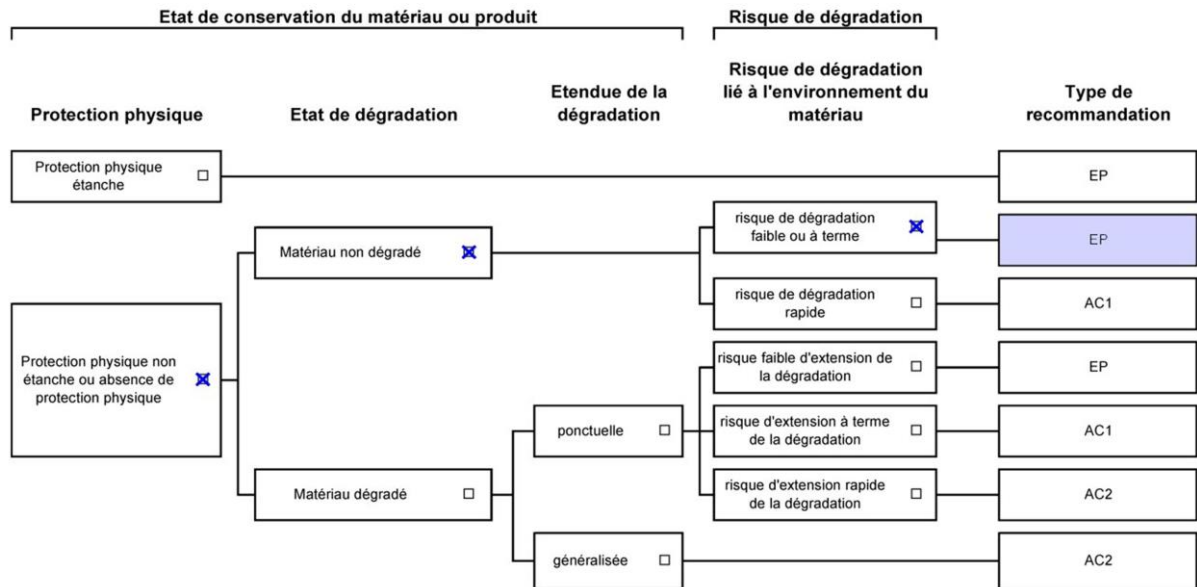
Dossier n° 859353  
Date de l'évaluation : 23/03/2017  
Bâtiment / local ou zone homogène : 2ème étage - Salle d'eau  
Identifiant Matériau : 0013  
Matériau : Substrat : béton+plâtre - Revêtement : Tapisserie  
Résultat Score EP (Z-III-RF)
