Rapport de mission de repérage des matériaux et produits contenant de l'amiante avant réalisation de travaux

87 RUE DU LT MOISANT

77190 DAMMARIE LES LYS

RAPPORT N° :	25LBC0101	Laboratoire d'Analyses :	ITGA
Repérage réalisé le :	24/09/2018	Adresse laboratoire :	3 RUE ARMAND HERPIN LACROIX - CS 46537 35065 RENNES CEDEX
Accompagnateur :		Numéro d'accréditation :	1-5967
Par :	Gaetan BEDEL	Organisme d'assurance professionnelle :	AXA France
N° certificat :	CPDI3869	Adresse assurance :	313 Terrasses de l'Arche 92727 NANTERRE CEDEX
Date d'obtention :	22/04/2016	N° de contrat d'assurance :	10063271004
Organisme certificateur :	I.CERT PARC EDONIA - BAT G - RUE DE LA TERRE VICTORIA - 35760 SAINT GREGOIRE	Date de validité :	31/12/2018

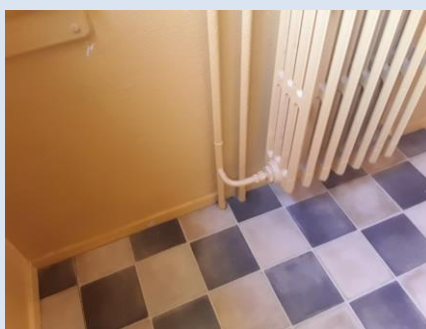
PRELEVEMENT : 25LBC0101P001			
NOM DU CLIENT	NUMERO DU DOSSIER		PIECE OU LOCAL
OPH77	25LBC0101 24/09/2018		Cuisine
ELEMENT	DESCRIPTIF DU LABORATOIRE	DATE DE PRELEVEMENT	NOM DE L'OPERATEUR
Enduit / Peinture béton	Enduit plâtreux blanc en faible quantité en vrac non séparable + peintures multiples non séparable	24/09/2018	BEDEL Gaetan
LOCALISATION		RESULTAT	
Mur C		Amiante non détecté

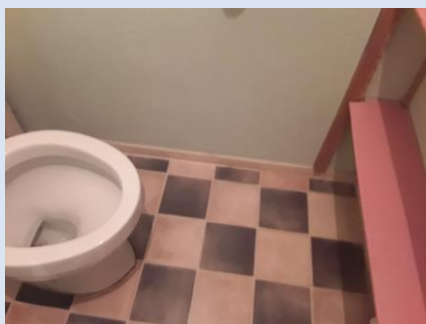
PRELEVEMENT : 25LBC0101P002			
NOM DU CLIENT	NUMERO DU DOSSIER		PIECE OU LOCAL
OPH77	25LBC0101 24/09/2018		WC
ELEMENT	DESCRIPTIF DU LABORATOIRE	DATE DE PRELEVEMENT	NOM DE L'OPERATEUR
Enduit / Peinture	Enduit plâtreux blanc en vrac non séparable + peinture non séparable + matériau gris en faible quantité en vrac non séparable	24/09/2018	BEDEL Gaetan
LOCALISATION		RESULTAT	
Mur B		Amiante non détecté

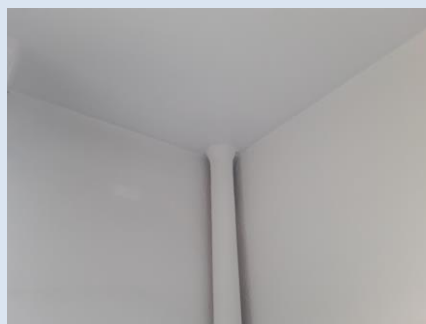
PRELEVEMENT : 25LBC0101P003

NOM DU CLIENT	NUMERO DU DOSSIER	PIECE OU LOCAL	
OPH77	25LBC0101 24/09/2018	Salle de bains	
ELEMENT	DESCRIPTIF DU LABORATOIRE	DATE DE PRELEVEMENT	NOM DE L'OPERATEUR
Enduit / Peinture béton	Enduit plâtreux blanc en vrac non séparable + peintures multiples non séparable + matériau gris en vrac non séparable	24/09/2018	BEDEL Gaetan
LOCALISATION		RESULTAT	
Plafond		Amiante non détecté

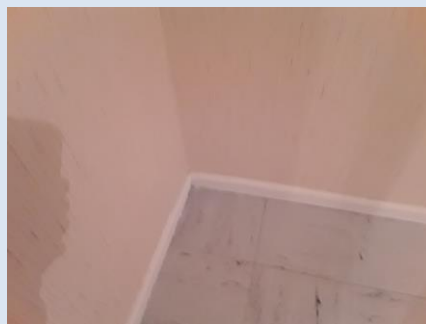
PRELEVEMENT : 25LBC0101P004

NOM DU CLIENT	NUMERO DU DOSSIER	PIECE OU LOCAL	
OPH77	25LBC0101 24/09/2018	Chambre 2	
ELEMENT	DESCRIPTIF DU LABORATOIRE	DATE DE PRELEVEMENT	NOM DE L'OPERATEUR
Enduit / Peinture béton	Enduit plâtreux blanc en vrac + peinture en faible quantité non séparable + papier non séparable	24/09/2018	BEDEL Gaetan
LOCALISATION		RESULTAT	
Mur A		Amiante non détecté

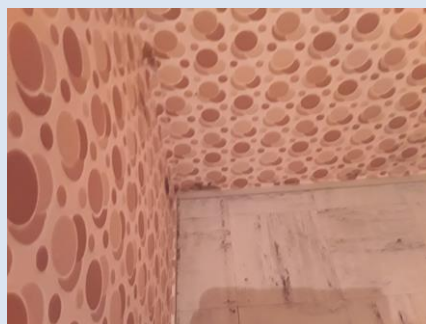
PRELEVEMENT : 25LBC0101P005			
NOM DU CLIENT	NUMERO DU DOSSIER		PIECE OU LOCAL
OPH77	25LBC0101 24/09/2018		Cellier
ELEMENT	DESCRIPTIF DU LABORATOIRE	DATE DE PRELEVEMENT	NOM DE L'OPERATEUR
Enduit / Peinture	Enduit plâtreux blanc en vrac + peinture en faible quantité non séparable + carton non séparable	24/09/2018	BEDEL Gaetan
LOCALISATION		RESULTAT	
Mur A		Amiante non détecté

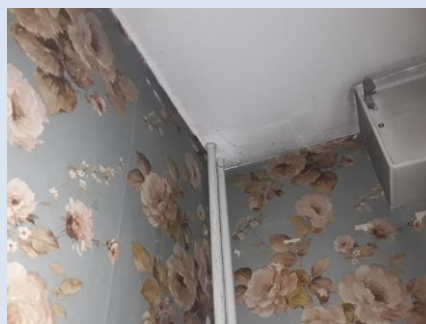
PRELEVEMENT : 25LBC0101P006			
NOM DU CLIENT	NUMERO DU DOSSIER		PIECE OU LOCAL
OPH77	25LBC0101 24/09/2018		Chambre 1
ELEMENT	DESCRIPTIF DU LABORATOIRE	DATE DE PRELEVEMENT	NOM DE L'OPERATEUR
Enduit / Peinture béton	Enduit gris en vrac + peinture non séparable	24/09/2018	BEDEL Gaetan
LOCALISATION		RESULTAT	
Plafond		Amiante non détecté

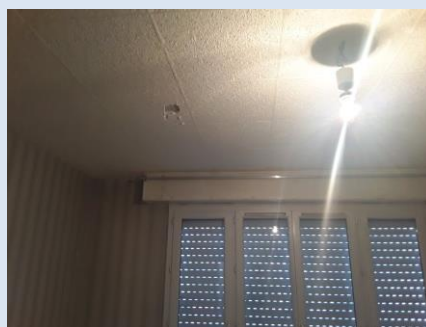
PRELEVEMENT : 25LBC0101P007

NOM DU CLIENT	NUMERO DU DOSSIER	PIECE OU LOCAL	
OPH77	25LBC0101 24/09/2018	Séjour	
ELEMENT	DESCRIPTIF DU LABORATOIRE	DATE DE PRELEVEMENT	NOM DE L'OPERATEUR
Dalle de polystyrènes	Colle beige non séparable + peinture non séparable + polystyrène blanc	24/09/2018	BEDEL Gaetan
LOCALISATION		RESULTAT	
Plafond		Amiante non détecté

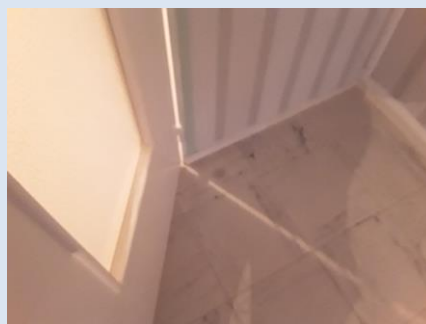
PRELEVEMENT : 25LBC0101P008

NOM DU CLIENT	NUMERO DU DOSSIER	PIECE OU LOCAL	
OPH77	25LBC0101 24/09/2018	Séjour	
ELEMENT	DESCRIPTIF DU LABORATOIRE	DATE DE PRELEVEMENT	NOM DE L'OPERATEUR
Dalle de sol	Dalle dure cassante grise	24/09/2018	BEDEL Gaetan
LOCALISATION		RESULTAT	
Sol		Fr1:Amiante détecté (Chrysotile)

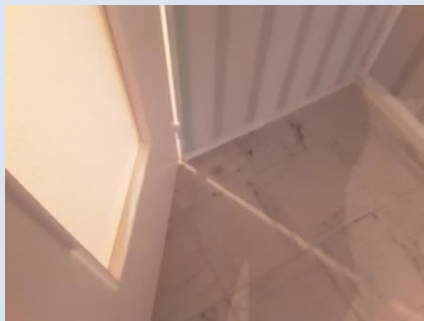
PRELEVEMENT : 25LBC0101P008			
NOM DU CLIENT	NUMERO DU DOSSIER		PIECE OU LOCAL
OPH77	25LBC0101 24/09/2018		Séjour
ELEMENT	DESCRIPTIF DU LABORATOIRE	DATE DE PRELEVEMENT	NOM DE L'OPERATEUR
Dalle de sol	Colle bitumineuse noire	24/09/2018	BEDEL Gaetan
LOCALISATION		RESULTAT	
Sol		Fr2:Amiante détecté (Chrysotile)

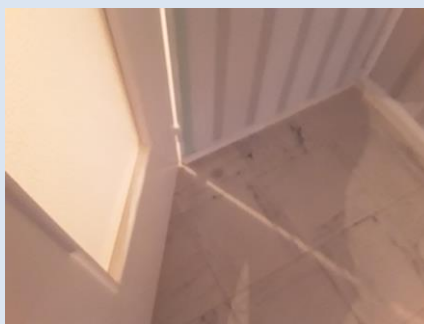
PRELEVEMENT : 25LBC0101P008			
NOM DU CLIENT	NUMERO DU DOSSIER		PIECE OU LOCAL
OPH77	25LBC0101 24/09/2018		Séjour
ELEMENT	DESCRIPTIF DU LABORATOIRE	DATE DE PRELEVEMENT	NOM DE L'OPERATEUR
Dalle de sol	Ragréage gris	24/09/2018	BEDEL Gaetan
LOCALISATION		RESULTAT	
Sol		Fr3:Amiante non détecté

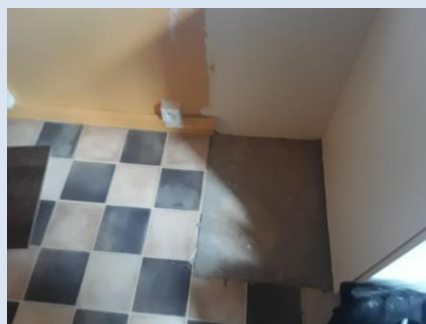
PRELEVEMENT : 25LBC0101P009			
NOM DU CLIENT	NUMERO DU DOSSIER	PIECE OU LOCAL	
OPH77	25LBC0101 24/09/2018	Cuisine	
ELEMENT	DESCRIPTIF DU LABORATOIRE	DATE DE PRELEVEMENT	NOM DE L'OPERATEUR
Revêtement souple	Revêtement souple gris + colle polymère jaune en faible quantité avec poussières non séparable + ragréage gris en vrac	24/09/2018	BEDEL Gaetan
LOCALISATION		RESULTAT	
Sol		Amiante non détecté

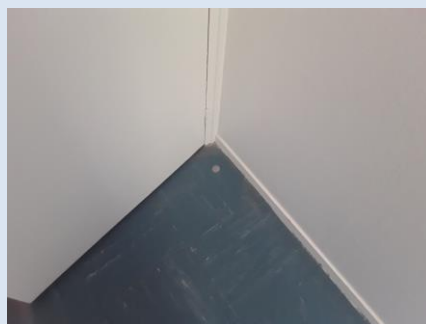
PRELEVEMENT : 25LBC0101P010			
NOM DU CLIENT	NUMERO DU DOSSIER	PIECE OU LOCAL	
OPH77	25LBC0101 24/09/2018	Salle de bains	
ELEMENT	DESCRIPTIF DU LABORATOIRE	DATE DE PRELEVEMENT	NOM DE L'OPERATEUR
Dalle de sol	Dalle dure cassante bleue	24/09/2018	BEDEL Gaetan
LOCALISATION		RESULTAT	
Sol		Fr1:Amiante détecté (Chrysotile)

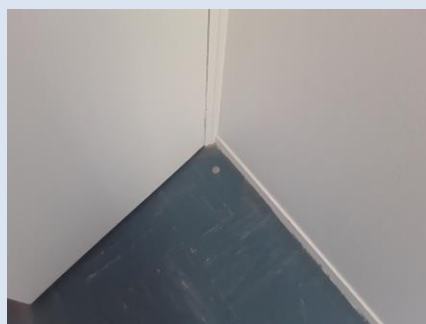
PRELEVEMENT : 25LBC0101P010			
NOM DU CLIENT	NUMERO DU DOSSIER	PIECE OU LOCAL	
OPH77	25LBC0101 24/09/2018	Salle de bains	
ELEMENT	DESCRIPTIF DU LABORATOIRE	DATE DE PRELEVEMENT	NOM DE L'OPERATEUR
Dalle de sol	Colle bitumineuse noire + ragréage gris non séparable	24/09/2018	BEDEL Gaetan
LOCALISATION		RESULTAT	
Sol		Fr2:Amiante détecté (Chrysotile)

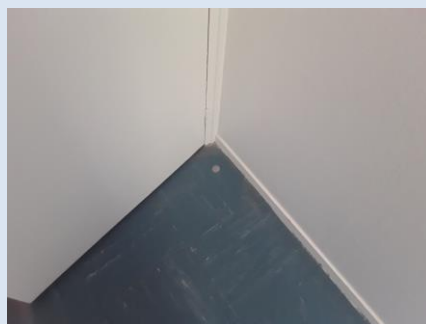
PRELEVEMENT : 25LBC0101P010			
NOM DU CLIENT	NUMERO DU DOSSIER	PIECE OU LOCAL	
OPH77	25LBC0101 24/09/2018	Salle de bains	
ELEMENT	DESCRIPTIF DU LABORATOIRE	DATE DE PRELEVEMENT	NOM DE L'OPERATEUR
Dalle de sol	Matériau compact gris hétérogène	24/09/2018	BEDEL Gaetan
LOCALISATION		RESULTAT	
Sol		Fr3:Amiante non détecté

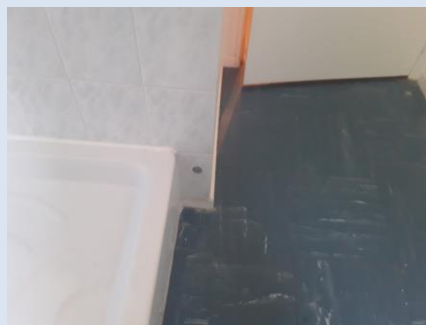
PRELEVEMENT : 25LBC0101P011			
NOM DU CLIENT	NUMERO DU DOSSIER	PIECE OU LOCAL	
OPH77	25LBC0101 24/09/2018	Salle de bains	
ELEMENT	DESCRIPTIF DU LABORATOIRE	DATE DE PRELEVEMENT	NOM DE L'OPERATEUR
Faïence 1	Colle beige + peinture non séparable + couche plâtreuse blanche en vrac non séparable	24/09/2018	BEDEL Gaetan
LOCALISATION		RESULTAT	
Mur D		Fr1:Amiante détecté (Chrysotile)

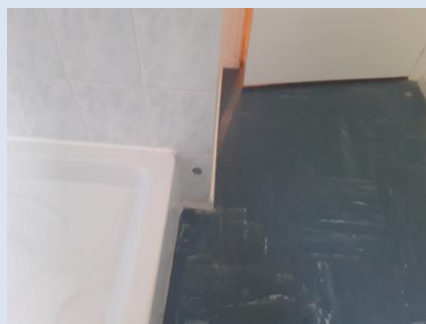
PRELEVEMENT : 25LBC0101P011			
NOM DU CLIENT	NUMERO DU DOSSIER	PIECE OU LOCAL	
OPH77	25LBC0101 24/09/2018	Salle de bains	
ELEMENT	DESCRIPTIF DU LABORATOIRE	DATE DE PRELEVEMENT	NOM DE L'OPERATEUR
Faïence 1	Carrelage	24/09/2018	BEDEL Gaetan
LOCALISATION		RESULTAT	
Mur D		Fr2:Amiante non détecté

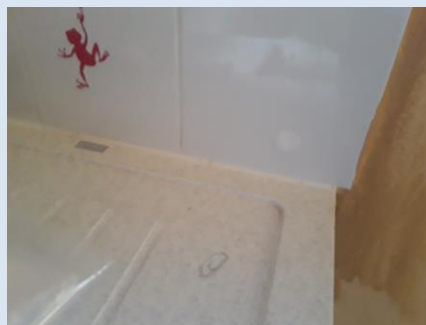
PRELEVEMENT : 25LBC0101P012			
NOM DU CLIENT	NUMERO DU DOSSIER		PIECE OU LOCAL
OPH77	25LBC0101 24/09/2018		Cuisine
ELEMENT	DESCRIPTIF DU LABORATOIRE	DATE DE PRELEVEMENT	NOM DE L'OPERATEUR
Faïence 2	Colle beige en faible quantité en vrac non séparable + carrelage	24/09/2018	BEDEL Gaetan
LOCALISATION		RESULTAT	
Mur B		Amiante non détecté	
EMPLACEMENT
