## Rapport de mission de repérage des matériaux et produits contenant de l'amiante avant réalisation de travaux

15 SQUARE DE L'ABBAYE LGT 2

77190 DAMMARIE LES LYS

RAPPORT N° :	25LBD0802	Laboratoire d'Analyses :	ITGA
Repérage réalisé le :	06/11/2017	Adresse laboratoire :	3 RUE ARMAND HERPIN LACROIX - CS 46537 35065 RENNES CEDEX
Accompagnateur :		Numéro d'accréditation :	1-5967
Par :	Gaetan BEDEL	Organisme d'assurance professionnelle :	ALLIANZ
N° certificat :	CPDI3869	Adresse assurance :	Direction Opérations Entreprises 5C Esplanade Charles de Gaulle 33081 BORDEAUX CEDEX
Date d'obtention :	22/04/2016	N° de contrat d'assurance :	55897385
Organisme certificateur	I.CERT PARC EDONIA - BAT G - RUE DE LA TERRE VICTORIA - 35760 SAINT GREGOIRE	Date de validité :	31/12/2017

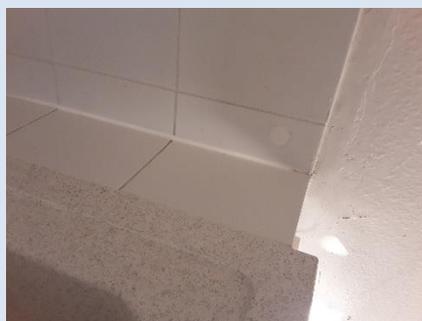
PRELEVEMENT : 25LBD0802P002			
NOM DU CLIENT	NUMERO DU DOSSIER		PIECE OU LOCAL
OPH77	25LBD0802 06/11/2017		Salle de bains
ELEMENT	DESCRIPTIF DU LABORATOIRE	DATE DE PRELEVEMENT	NOM DE L'OPERATEUR
Enduit / Peinture plaque de plâtre	Enduit plâtreux blanc en vrac + peintures multiples non séparable	06/11/2017	BEDEL Gaetan
LOCALISATION		RESULTAT	
Mur C		Amiante non détecté

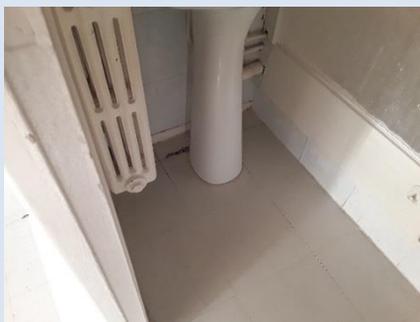
**PRELEVEMENT : 25LBD0802P003**

NOM DU CLIENT	NUMERO DU DOSSIER	PIECE OU LOCAL	
OPH77	25LBD0802 06/11/2017	WC	
ELEMENT	DESCRIPTIF DU LABORATOIRE	DATE DE PRELEVEMENT	NOM DE L'OPERATEUR
Enduit / Peinture béton	Enduit plâtreux blanc en vrac + peintures multiples non séparable	06/11/2017	BEDEL Gaetan
LOCALISATION		RESULTAT	
Plafonds		Amiante non détecté

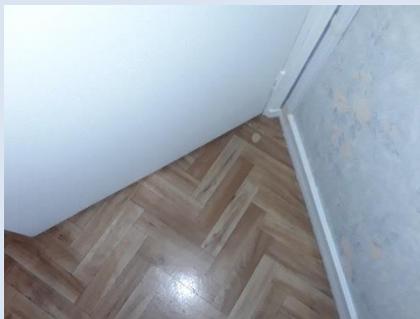
**PRELEVEMENT : 25LBD0802P004**

NOM DU CLIENT	NUMERO DU DOSSIER	PIECE OU LOCAL	
OPH77	25LBD0802 06/11/2017	Entrée	
ELEMENT	DESCRIPTIF DU LABORATOIRE	DATE DE PRELEVEMENT	NOM DE L'OPERATEUR
Enduit / Peinture béton	Enduit plâtreux blanc en faible quantité en vrac non séparable + peinture en faible quantité non séparable + papier	06/11/2017	BEDEL Gaetan
LOCALISATION		RESULTAT	
Mur A		Amiante non détecté

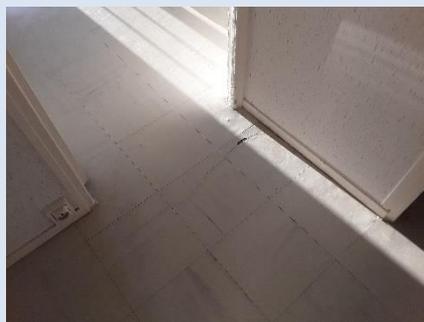
PRELEVEMENT : 25LBD0802P005			
NOM DU CLIENT	NUMERO DU DOSSIER	PIECE OU LOCAL	
OPH77	25LBD0802 06/11/2017	Séjour	
ELEMENT	DESCRIPTIF DU LABORATOIRE	DATE DE PRELEVEMENT	NOM DE L'OPERATEUR
Enduit / Peinture plaque de plâtre	Enduit beige en vrac + peinture non séparable	06/11/2017	BEDEL Gaetan
LOCALISATION		RESULTAT	
Mur A		Amiante détecté (Chrysotile)

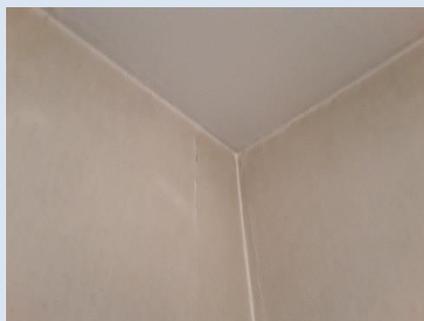
PRELEVEMENT : 25LBD0802P006			
NOM DU CLIENT	NUMERO DU DOSSIER	PIECE OU LOCAL	
OPH77	25LBD0802 06/11/2017	Chambre 2	
ELEMENT	DESCRIPTIF DU LABORATOIRE	DATE DE PRELEVEMENT	NOM DE L'OPERATEUR
Enduit / Peinture béton	Enduit plâtreux blanc en vrac + peinture non séparable	06/11/2017	BEDEL Gaetan
LOCALISATION		RESULTAT	
Plafonds		Amiante non détecté

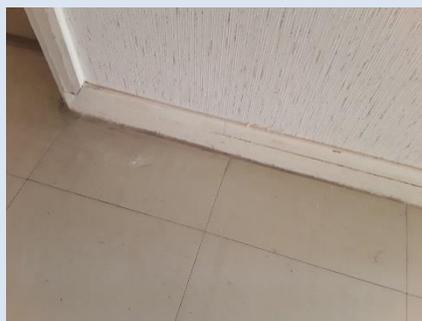
PRELEVEMENT : 25LBD0802P008			
NOM DU CLIENT	NUMERO DU DOSSIER	PIECE OU LOCAL	
OPH77	25LBD0802 06/11/2017	Entrée	
ELEMENT	DESCRIPTIF DU LABORATOIRE	DATE DE PRELEVEMENT	NOM DE L'OPERATEUR
Dalle de sol	Dalle dure cassante grise	06/11/2017	BEDEL Gaetan
LOCALISATION		RESULTAT	
Sols		Fr1:Amiante non détecté

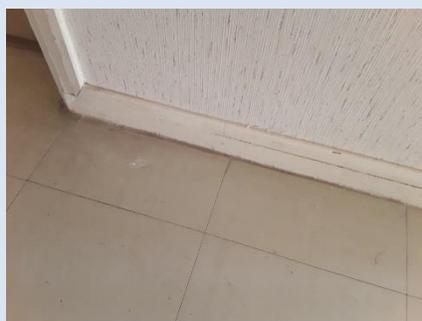
PRELEVEMENT : 25LBD0802P008			
NOM DU CLIENT	NUMERO DU DOSSIER	PIECE OU LOCAL	
OPH77	25LBD0802 06/11/2017	Entrée	
ELEMENT	DESCRIPTIF DU LABORATOIRE	DATE DE PRELEVEMENT	NOM DE L'OPERATEUR
Dalle de sol	Colle bitumineuse noire + ragréage gris hétérogène non séparable	06/11/2017	BEDEL Gaetan
LOCALISATION		RESULTAT	
Sols		Fr2:Amiante détecté (Chrysotile)

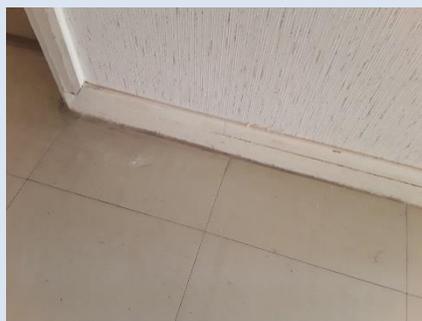
PRELEVEMENT : 25LBD0802P009			
NOM DU CLIENT	NUMERO DU DOSSIER	PIECE OU LOCAL	
OPH77	25LBD0802 06/11/2017	Chambre 1	
ELEMENT	DESCRIPTIF DU LABORATOIRE	DATE DE PRELEVEMENT	NOM DE L'OPERATEUR
Revêtement souple	Revêtement souple marron	06/11/2017	BEDEL Gaetan
LOCALISATION		RESULTAT	
Sol		Fr1:Amiante non détecté

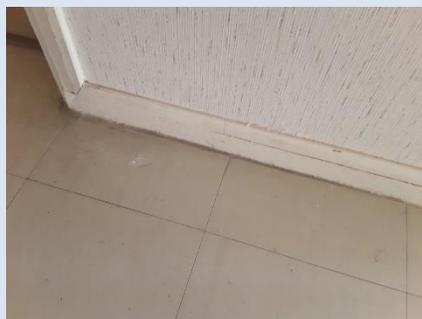
PRELEVEMENT : 25LBD0802P009			
NOM DU CLIENT	NUMERO DU DOSSIER	PIECE OU LOCAL	
OPH77	25LBD0802 06/11/2017	Chambre 1	
ELEMENT	DESCRIPTIF DU LABORATOIRE	DATE DE PRELEVEMENT	NOM DE L'OPERATEUR
Revêtement souple	Colle bitumineuse noire	06/11/2017	BEDEL Gaetan
LOCALISATION		RESULTAT	
Sol		Fr2:Amiante détecté (Chrysotile)

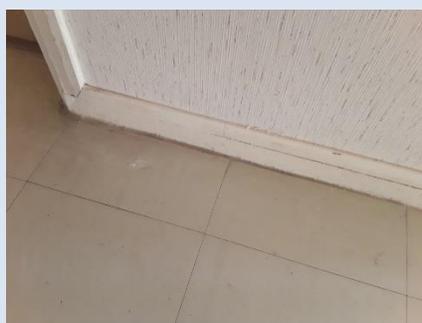
PRELEVEMENT : 25LBD0802P009			
NOM DU CLIENT	NUMERO DU DOSSIER	PIECE OU LOCAL	
OPH77	25LBD0802 06/11/2017	Chambre 1	
ELEMENT	DESCRIPTIF DU LABORATOIRE	DATE DE PRELEVEMENT	NOM DE L'OPERATEUR
Revêtement souple	Dalle dure cassante grise	06/11/2017	BEDEL Gaetan
LOCALISATION		RESULTAT	
Sol		Fr3:Amiante détecté (Chrysotile)

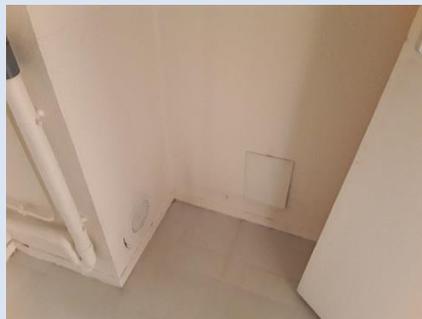
PRELEVEMENT : 25LBD0802P010			
NOM DU CLIENT	NUMERO DU DOSSIER	PIECE OU LOCAL	
OPH77	25LBD0802 06/11/2017	Salle de bains	
ELEMENT	DESCRIPTIF DU LABORATOIRE	DATE DE PRELEVEMENT	NOM DE L'OPERATEUR
Dalle de sol	Dalle dure cassante beige	06/11/2017	BEDEL Gaetan
LOCALISATION		RESULTAT	
Sol		Fr2:Amiante non détecté

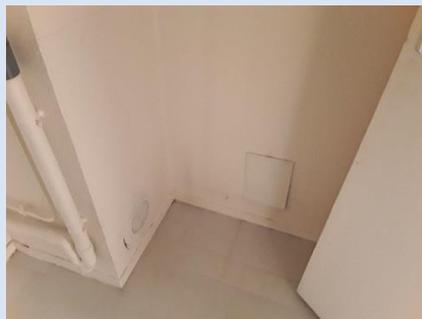
PRELEVEMENT : 25LBD0802P010			
NOM DU CLIENT	NUMERO DU DOSSIER	PIECE OU LOCAL	
OPH77	25LBD0802 06/11/2017	Salle de bains	
ELEMENT	DESCRIPTIF DU LABORATOIRE	DATE DE PRELEVEMENT	NOM DE L'OPERATEUR
Dalle de sol	Colle polymère jaune non séparable + colle bitumineuse noire	06/11/2017	BEDEL Gaetan
LOCALISATION		RESULTAT	
Sol		Fr1:Amiante détecté (Chrysotile)
