Rapport de mission de repérage des matériaux et produits contenant de l'amiante avant réalisation de travaux

67 SQUARE DE L'ABBAYE

77190 DAMMARIÉ LES LYS

RAPPORT N° :	25LBF0301	Laboratoire d'Analyses :	ITGA
Repérage réalisé le :	28/06/2018	Adresse laboratoire :	3 RUE ARMAND HERPIN LACROIX - CS 46537 35065 RENNES CEDEX
Accompagnateur :		Numéro d'accréditation :	1-5967
Par :	Amadou SY	Organisme d'assurance professionnelle :	AXA France
N° certificat :	CPDI4148	Adresse assurance :	313 Terrasses de l'Arche 92727 NANTERRE CEDEX
Date d'obtention :	09/11/2016	N° de contrat d'assurance :	10063271004
Organisme certificateur	I.CERT PARC EDONIA - BAT G - RUE DE LA TERRE VICTORIA - 35760 SAINT GREGOIRE	Date de validité :	31/12/2018

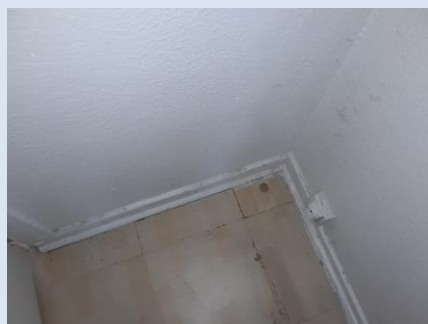
PRELEVEMENT : 25LBF0301P001			
NOM DU CLIENT	NUMERO DU DOSSIER		PIECE OU LOCAL
OPH77	25LBF0301 28/06/2018		Cuisine
ELEMENT	DESCRIPTIF DU LABORATOIRE	DATE DE PRELEVEMENT	NOM DE L'OPERATEUR
Dalle de sol	Revêtement cassant beige + matériau compact gris hétérogène	28/06/2018	SY Amadou
LOCALISATION		RESULTAT	
Sols		Fr1:Amiante non détecté

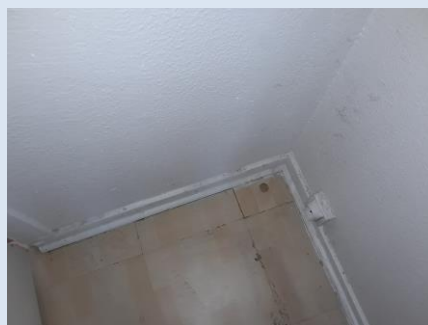
PRELEVEMENT : 25LBF0301P001			
NOM DU CLIENT	NUMERO DU DOSSIER		PIECE OU LOCAL
OPH77	25LBF0301 28/06/2018		Cuisine
ELEMENT	DESCRIPTIF DU LABORATOIRE	DATE DE PRELEVEMENT	NOM DE L'OPERATEUR
Dalle de sol	Colle polymère jaune non séparable + colle bitumineuse noire + ragréage gris en faible quantité non séparable	28/06/2018	SY Amadou
LOCALISATION		RESULTAT	
Sols		Fr2:Amiante détecté (Chrysotile)

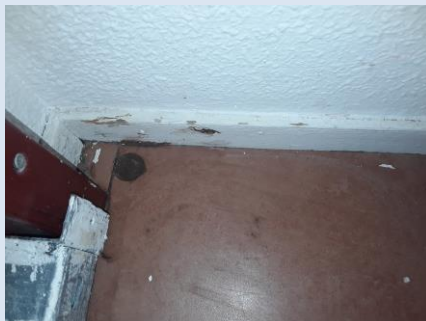
PRELEVEMENT : 25LBF0301P003

NOM DU CLIENT	NUMERO DU DOSSIER	PIECE OU LOCAL	
OPH77	25LBF0301 28/06/2018	Entrée	
ELEMENT	DESCRIPTIF DU LABORATOIRE	DATE DE PRELEVEMENT	NOM DE L'OPERATEUR
Dalle de sol	Dalle dure cassante grise	28/06/2018	SY Amadou
LOCALISATION		RESULTAT	
Sol		Fr1:Amiante détecté (Chrysotile)

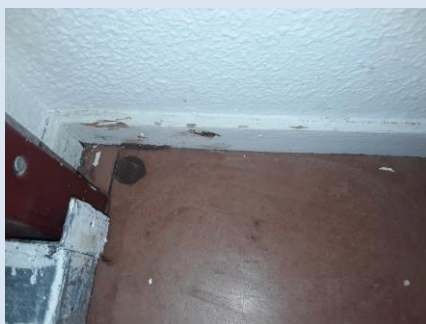
PRELEVEMENT : 25LBF0301P003

NOM DU CLIENT	NUMERO DU DOSSIER	PIECE OU LOCAL	
OPH77	25LBF0301 28/06/2018	Entrée	
ELEMENT	DESCRIPTIF DU LABORATOIRE	DATE DE PRELEVEMENT	NOM DE L'OPERATEUR
Dalle de sol	Revêtement cassant marron + colle polymère jaune en faible quantité non séparable + ragréage gris en faible quantité non séparable	28/06/2018	SY Amadou
LOCALISATION		RESULTAT	
Sol		Fr2:Amiante non détecté

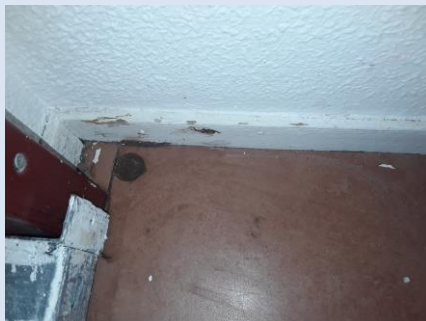
PRELEVEMENT : 25LBF0301P003			
NOM DU CLIENT	NUMERO DU DOSSIER		PIECE OU LOCAL
OPH77	25LBF0301 28/06/2018		Entrée
ELEMENT	DESCRIPTIF DU LABORATOIRE	DATE DE PRELEVEMENT	NOM DE L'OPERATEUR
Dalle de sol	Dalle dure cassante beige	28/06/2018	SY Amadou
LOCALISATION		RESULTAT	
Sol		Fr3:Amiante détecté (Chrysotile)

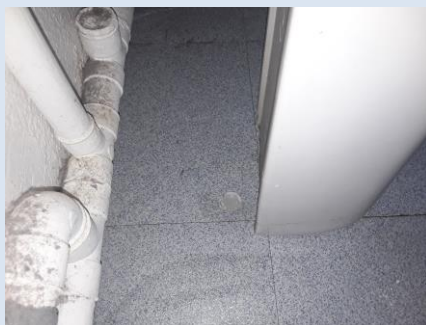
PRELEVEMENT : 25LBF0301P005			
NOM DU CLIENT	NUMERO DU DOSSIER	PIECE OU LOCAL	
OPH77	25LBF0301 28/06/2018	Salle d'eau	
ELEMENT	DESCRIPTIF DU LABORATOIRE	DATE DE PRELEVEMENT	NOM DE L'OPERATEUR
Dalle de sol	Revêtement cassant bleu + matériau compact gris hétérogène	28/06/2018	SY Amadou
LOCALISATION		RESULTAT	
Sol		Fr1:Amiante non détecté

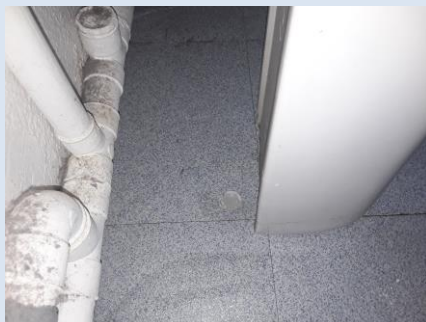
PRELEVEMENT : 25LBF0301P005			
NOM DU CLIENT	NUMERO DU DOSSIER	PIECE OU LOCAL	
OPH77	25LBF0301 28/06/2018	Salle d'eau	
ELEMENT	DESCRIPTIF DU LABORATOIRE	DATE DE PRELEVEMENT	NOM DE L'OPERATEUR
Dalle de sol	Colle polymère incolore avec poussières + colle bitumineuse noire + ragréage gris en faible quantité non séparable	28/06/2018	SY Amadou
LOCALISATION		RESULTAT	
Sol		Fr2:Amiante détecté (Chrysotile)

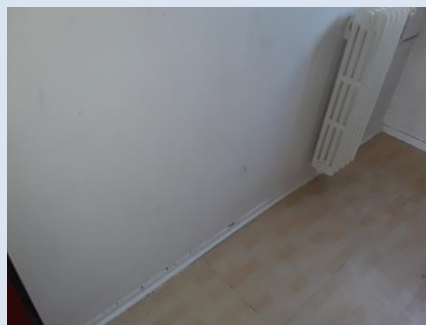
PRELEVEMENT : 25LBF0301P008			
NOM DU CLIENT	NUMERO DU DOSSIER		PIECE OU LOCAL
OPH77	25LBF0301 28/06/2018		Cuisine
ELEMENT	DESCRIPTIF DU LABORATOIRE	DATE DE PRELEVEMENT	NOM DE L'OPERATEUR
Enduit / Peinture béton	Enduit plâtreux blanc en vrac + peintures multiples non séparable	28/06/2018	SY Amadou
LOCALISATION		RESULTAT	
Mur A		Amiante non détecté

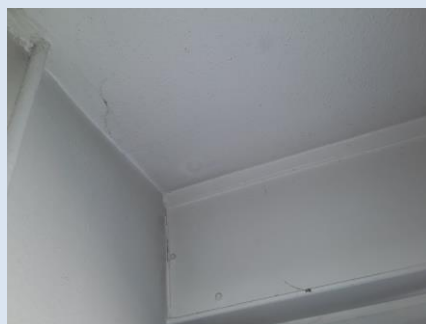
PRELEVEMENT : 25LBF0301P009			
NOM DU CLIENT	NUMERO DU DOSSIER		PIECE OU LOCAL
OPH77	25LBF0301 28/06/2018		Cuisine
ELEMENT	DESCRIPTIF DU LABORATOIRE	DATE DE PRELEVEMENT	NOM DE L'OPERATEUR
Enduit / Peinture béton	Enduit plâtreux blanc en vrac + peintures multiples non séparable	28/06/2018	SY Amadou
LOCALISATION		RESULTAT	
Plafond		Amiante non détecté

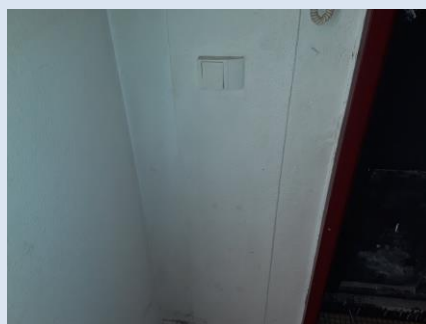
PRELEVEMENT : 25LBF0301P010			
NOM DU CLIENT	NUMERO DU DOSSIER		PIECE OU LOCAL
OPH77	25LBF0301 28/06/2018		Entrée
ELEMENT	DESCRIPTIF DU LABORATOIRE	DATE DE PRELEVEMENT	NOM DE L'OPERATEUR
Enduit / Peinture béton	Enduit plâtreux blanc en vrac + peinture non séparable	28/06/2018	SY Amadou
LOCALISATION		RESULTAT	
Mur D		Amiante non détecté

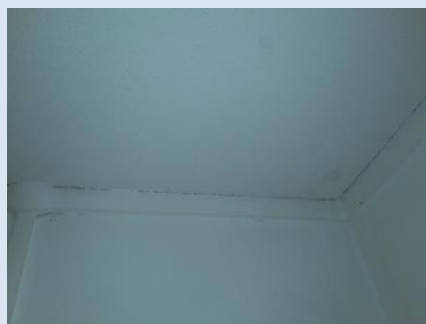
PRELEVEMENT : 25LBF0301P013

NOM DU CLIENT	NUMERO DU DOSSIER	PIECE OU LOCAL	
OPH77	25LBF0301 28/06/2018	Entrée	
ELEMENT	DESCRIPTIF DU LABORATOIRE	DATE DE PRELEVEMENT	NOM DE L'OPERATEUR
Enduit / Peinture béton	Enduit gris en vrac + peinture non séparable	28/06/2018	SY Amadou
LOCALISATION		RESULTAT	
Plafond		Amiante détecté (Chrysotile)
