Rapport de mission de repérage des matériaux et produits contenant de l'amiante avant réalisation de travaux

101 SQUARE DE L'ABBAYE

77190 DAMMARIE LES LYS

RAPPORT N° :	25LBH0102	Laboratoire d'Analyses :	ITGA
Repérage réalisé le :	01/08/2018	Adresse laboratoire :	3 RUE ARMAND HERPIN LACROIX - CS 46537 35065 RENNES CEDEX
Accompagnateur :		Numéro d'accréditation :	1-5967
Par :	Alain LEITE LOPES	Organisme d'assurance professionnelle :	AXA France
N° certificat :	CPDI4715	Adresse assurance :	313 Terrasses de l'Arche 92727 NANTERRE CEDEX
Date d'obtention :	17/01/2018	N° de contrat d'assurance :	10063271004
Organisme certificateur	I.Cert Parc EDONIA - Bâtiment G - Rue de la Terre Victoria - 35760 Saint-Grégoire	Date de validité :	31/12/2018

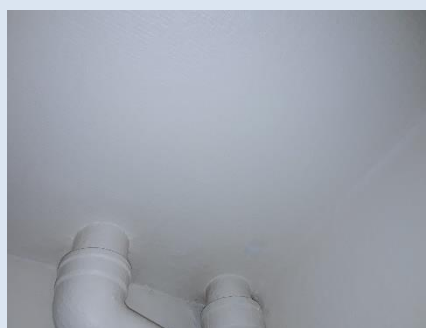
PRELEVEMENT : 25LBH0102P002			
NOM DU CLIENT	NUMERO DU DOSSIER	PIECE OU LOCAL	
OPH77	25LBH0102 01/08/2018	Salle d'eau	
ELEMENT	DESCRIPTIF DU LABORATOIRE	DATE DE PRELEVEMENT	NOM DE L'OPERATEUR
Enduit / Peinture béton	Enduit plâtreux blanc en faible quantité en vrac + peinture en faible quantité non séparable + toile fibreuse blanche en faible quantité non séparable + matériau gris en faible quantité en vrac non séparable	01/08/2018	LEITE LOPES Alain
LOCALISATION		RESULTAT	
Plafond		Amiante non détecté

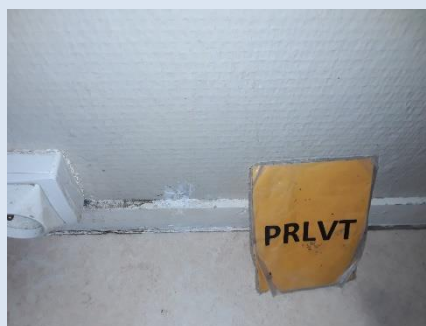
PRELEVEMENT : 25LBH0102P003			
NOM DU CLIENT	NUMERO DU DOSSIER	PIECE OU LOCAL	
OPH77	25LBH0102 01/08/2018	Séjour	
ELEMENT	DESCRIPTIF DU LABORATOIRE	DATE DE PRELEVEMENT	NOM DE L'OPERATEUR
Enduit	Enduit plâtreux blanc en vrac + peinture non séparable + carton non séparable	01/08/2018	LEITE LOPES Alain
LOCALISATION		RESULTAT	
Mur D		Amiante non détecté

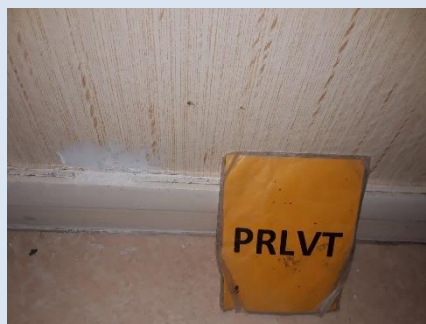
PRELEVEMENT : 25LBH0102P004			
NOM DU CLIENT	NUMERO DU DOSSIER	PIECE OU LOCAL	
OPH77	25LBH0102 01/08/2018	Chambre 2	
ELEMENT	DESCRIPTIF DU LABORATOIRE	DATE DE PRELEVEMENT	NOM DE L'OPERATEUR
Enduit / Calicot	Enduit plâtreux blanc en vrac + peinture en faible quantité non séparable + carton en faible quantité non séparable	01/08/2018	LEITE LOPES Alain
LOCALISATION		RESULTAT	
Mur D		Amiante non détecté

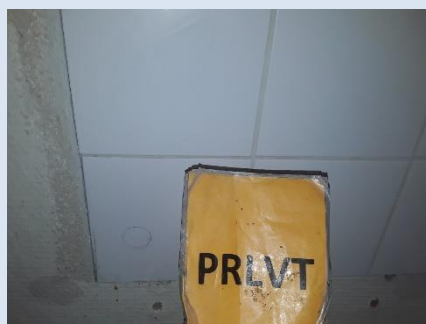
PRELEVEMENT : 25LBH0102P007			
NOM DU CLIENT	NUMERO DU DOSSIER	PIECE OU LOCAL	
OPH77	25LBH0102 01/08/2018	Cuisine	
ELEMENT	DESCRIPTIF DU LABORATOIRE	DATE DE PRELEVEMENT	NOM DE L'OPERATEUR
Faïence 1	Colle beige avec poussières non séparable + couche plâtréuse grise en vrac + carrelage	01/08/2018	LEITE LOPES Alain
LOCALISATION		RESULTAT	
Mur A		Amiante non détecté	
EMPLACEMENT
