Rapport de mission de repérage des matériaux et produits contenant de l'amiante avant réalisation de travaux

101 SQUARE DE L'ABBAYE LGT 1

77190 DAMMARIE LES LYS

RAPPORT N° :	25LBH0401	Laboratoire d'Analyses :	ITGA
Repérage réalisé le :	25/01/2018	Adresse laboratoire :	3 RUE ARMAND HERPIN LACROIX - CS 46537 35065 RENNES CEDEX
Accompagnateur :		Numéro d'accréditation :	1-5967
Par :	Mickaël JULIEN	Organisme d'assurance professionnelle :	ALLIANZ
N° certificat :	CPDI 4129	Adresse assurance :	Direction Opérations Entreprises 5C Esplanade Charles de Gaulle 33081 BORDEAUX CEDEX
Date d'obtention :	01/01/2017	N° de contrat d'assurance :	55832566
Organisme certificateur	I.CERT Parc Edonia - Bâtiment G - Rue de la Terre Victoria - 35760 SAINT-GREGOIRE	Date de validité :	31/12/2018

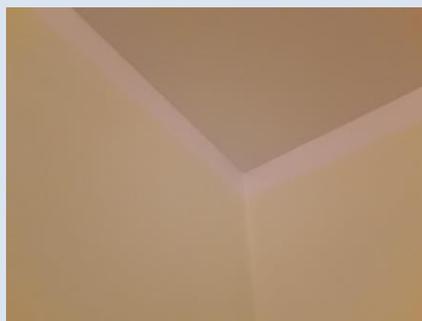
PRELEVEMENT : 25LBH0401P001			
NOM DU CLIENT	NUMERO DU DOSSIER		PIECE OU LOCAL
OPH77	25LBH0401 25/01/2018		Chambre 1
ELEMENT	DESCRIPTIF DU LABORATOIRE	DATE DE PRELEVEMENT	NOM DE L'OPERATEUR
Enduit béton	Enduit plâtreux blanc en vrac non séparable + peinture non séparable	25/01/2018	JULIEN Mickaël
LOCALISATION		RESULTAT	
Plafond		Amiante détecté (Chrysotile)

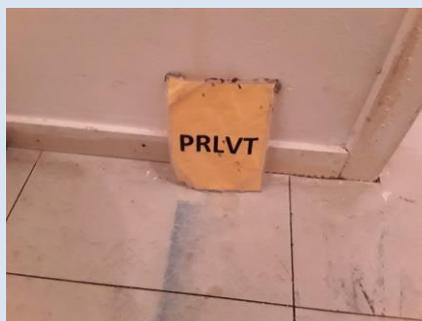
PRELEVEMENT : 25LBH0401P002			
NOM DU CLIENT	NUMERO DU DOSSIER		PIECE OU LOCAL
OPH77	25LBH0401 25/01/2018		Débarras
ELEMENT	DESCRIPTIF DU LABORATOIRE	DATE DE PRELEVEMENT	NOM DE L'OPERATEUR
Enduit / Peinture plaque de plâtre	Enduit plâtreux blanc en vrac non séparable + carton non séparable + peinture non séparable	25/01/2018	JULIEN Mickaël
LOCALISATION		RESULTAT	
Mur D		Amiante non détecté

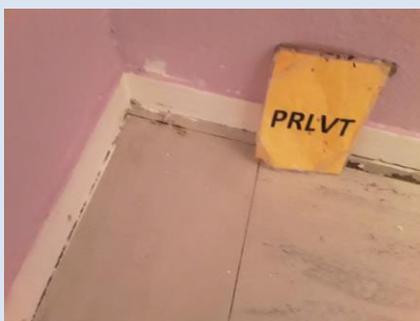
PRELEVEMENT : 25LBH0401P003

NOM DU CLIENT	NUMERO DU DOSSIER	PIECE OU LOCAL	
OPH77	25LBH0401 25/01/2018	Dégagement	
ELEMENT	DESCRIPTIF DU LABORATOIRE	DATE DE PRELEVEMENT	NOM DE L'OPERATEUR
Enduit	Enduit plâtreux blanc en vrac non séparable + peinture non séparable	25/01/2018	JULIEN Mickaël
LOCALISATION		RESULTAT	
Mur B		Amiante non détecté

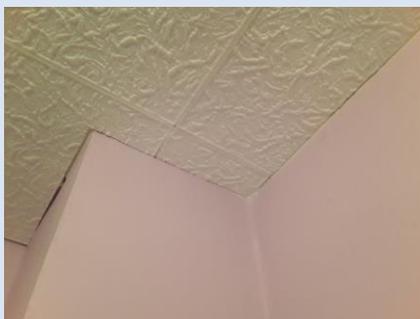
PRELEVEMENT : 25LBH0401P004

NOM DU CLIENT	NUMERO DU DOSSIER	PIECE OU LOCAL	
OPH77	25LBH0401 25/01/2018	Dégagement	
ELEMENT	DESCRIPTIF DU LABORATOIRE	DATE DE PRELEVEMENT	NOM DE L'OPERATEUR
Dalle de polystyrènes	Matériau en polystyrène non séparable + couche plâtreuse blanche non séparable + papier bitumé non séparable + peinture non séparable	25/01/2018	JULIEN Mickaël
LOCALISATION		RESULTAT	
Plafond		Amiante non détecté

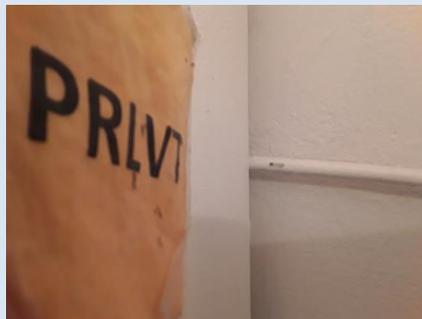
PRELEVEMENT : 25LBH0401P005			
NOM DU CLIENT	NUMERO DU DOSSIER		PIECE OU LOCAL
OPH77	25LBH0401 25/01/2018		WC
ELEMENT	DESCRIPTIF DU LABORATOIRE	DATE DE PRELEVEMENT	NOM DE L'OPERATEUR
Peinture	Peintures multiples en vrac	25/01/2018	JULIEN Mickaël
LOCALISATION		RESULTAT	
Réseaux de distribution		Amiante non détecté

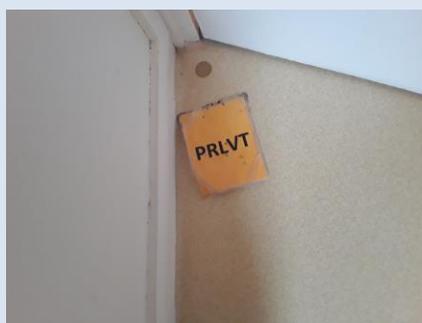
PRELEVEMENT : 25LBH0401P006			
NOM DU CLIENT	NUMERO DU DOSSIER		PIECE OU LOCAL
OPH77	25LBH0401 25/01/2018		Salle de bains
ELEMENT	DESCRIPTIF DU LABORATOIRE	DATE DE PRELEVEMENT	NOM DE L'OPERATEUR
Revêtement souple	Revêtement souple gris	25/01/2018	JULIEN Mickaël
LOCALISATION		RESULTAT	
Sol		Fr1:Amiante non détecté

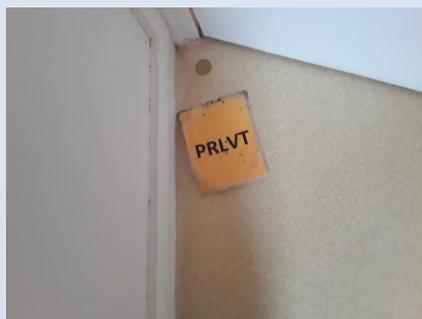
PRELEVEMENT : 25LBH0401P006			
NOM DU CLIENT	NUMERO DU DOSSIER	PIECE OU LOCAL	
OPH77	25LBH0401 25/01/2018	Salle de bains	
ELEMENT	DESCRIPTIF DU LABORATOIRE	DATE DE PRELEVEMENT	NOM DE L'OPERATEUR
Revêtement souple	Colle bitumineuse noire non séparable + ragréage gris non séparable + matériau compact gris hétérogène	25/01/2018	JULIEN Mickaël
LOCALISATION		RESULTAT	
Sol		Fr2:Amiante non détecté

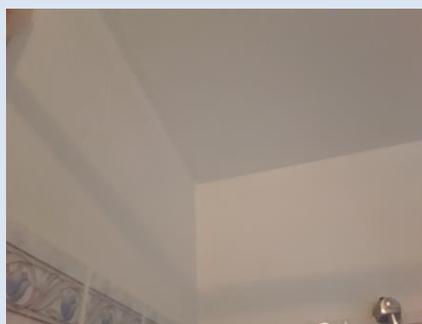
PRELEVEMENT : 25LBH0401P008			
NOM DU CLIENT	NUMERO DU DOSSIER	PIECE OU LOCAL	
OPH77	25LBH0401 25/01/2018	Salle de bains	
ELEMENT	DESCRIPTIF DU LABORATOIRE	DATE DE PRELEVEMENT	NOM DE L'OPERATEUR
Enduit béton	Enduit plâtreux blanc en vrac non séparable + peinture non séparable	25/01/2018	JULIEN Mickaël
LOCALISATION		RESULTAT	
Plafond		Amiante non détecté

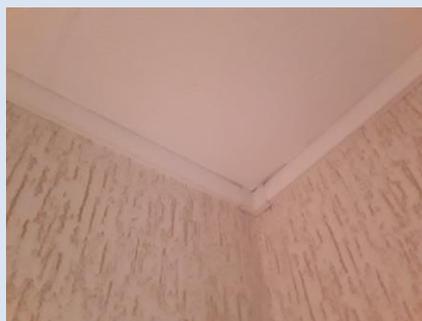
PRELEVEMENT : 25LBH0401P009			
NOM DU CLIENT	NUMERO DU DOSSIER	PIECE OU LOCAL	
OPH77	25LBH0401 25/01/2018	Entrée	
ELEMENT	DESCRIPTIF DU LABORATOIRE	DATE DE PRELEVEMENT	NOM DE L'OPERATEUR
Dalle de polystyrènes	Matériau en polystyrène	25/01/2018	JULIEN Mickaël
LOCALISATION		RESULTAT	
Plafond		Amiante non détecté

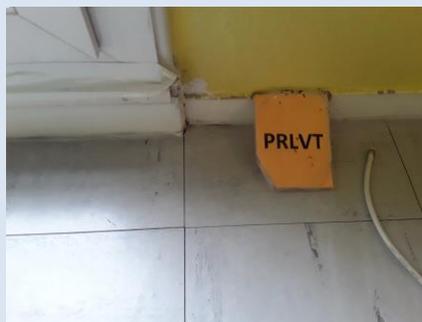
PRELEVEMENT : 25LBH0401P010			
NOM DU CLIENT	NUMERO DU DOSSIER	PIECE OU LOCAL	
OPH77	25LBH0401 25/01/2018	Séjour	
ELEMENT	DESCRIPTIF DU LABORATOIRE	DATE DE PRELEVEMENT	NOM DE L'OPERATEUR
Enduit béton	Enduit plâtreux blanc en vrac non séparable + peintures multiples non séparable	25/01/2018	JULIEN Mickaël
LOCALISATION		RESULTAT	
Mur B		Amiante non détecté

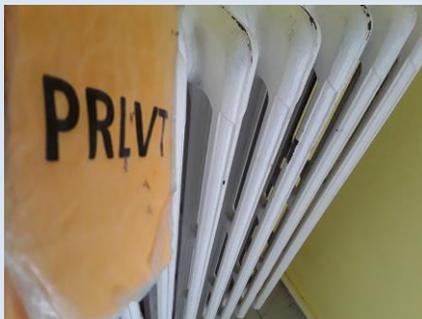
PRELEVEMENT : 25LBH0401P012

NOM DU CLIENT	NUMERO DU DOSSIER	PIECE OU LOCAL	
OPH77	25LBH0401 25/01/2018	Séjour	
ELEMENT	DESCRIPTIF DU LABORATOIRE	DATE DE PRELEVEMENT	NOM DE L'OPERATEUR
Peinture	Peintures multiples en vrac	25/01/2018	JULIEN Mickaël
LOCALISATION		RESULTAT	
Radiateurs		Amiante non détecté

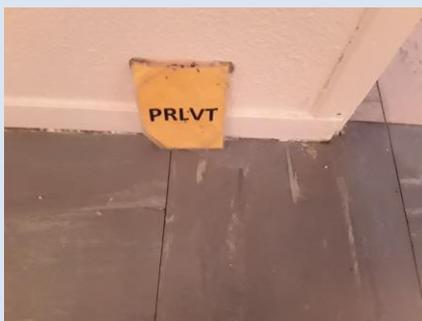
PRELEVEMENT : 25LBH0401P013

NOM DU CLIENT	NUMERO DU DOSSIER	PIECE OU LOCAL	
OPH77	25LBH0401 25/01/2018	Cuisine	
ELEMENT	DESCRIPTIF DU LABORATOIRE	DATE DE PRELEVEMENT	NOM DE L'OPERATEUR
Enduit	Enduit plâtreux blanc en vrac non séparable + peintures multiples non séparable	25/01/2018	JULIEN Mickaël
LOCALISATION		RESULTAT	
Mur D		Amiante non détecté
